<歴史の広場の施設現況>

1) 現況施設・植栽

② 植栽の現況

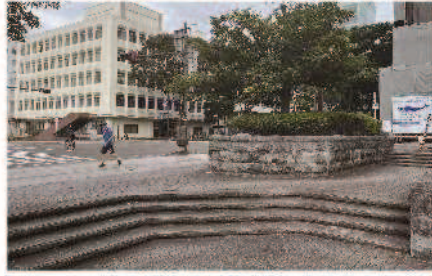
●階段・スロープ、石積み植栽樹

交差点部にあり人通りが多い場所にあるが、人の流れに沿った階段スロープと開口部の形態にはなっていない。

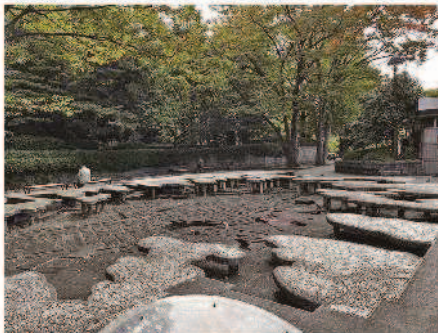
●古図広場

勾当台地区を中心に、仙台の街の歴史と構造を伝えるオリジナルの高い施設（ジオラマ）であるが、老朽化が進み傷みも多く見られる。設置意図に反して来園者に利用されているとは言えず、広場の魅力アップに貢献しているとは言い難い。大面積の施設で、広場空間の持つ通行や滞留機能を阻害している。

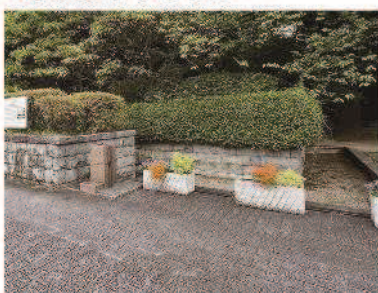
●水飲み、プランター

水路の景を阻害しているため、撤去することが望まれる。

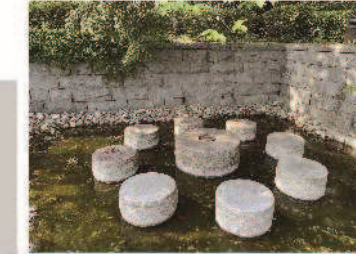
●水景施設 井筒 (九曜紋)

伊達藩の九曜紋をモチーフとした井筒であり、現状のまま残すことが望ましい。

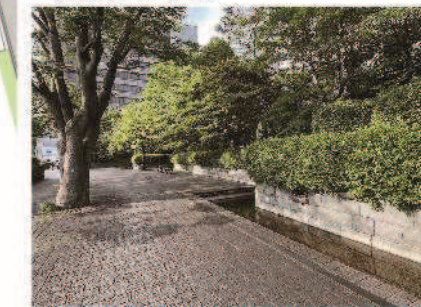
●石積みと水路

歴史の広場の主景をなす施設で、「仙台城 城壁、四ツ谷用水」をモチーフとして設えた水景施設である。

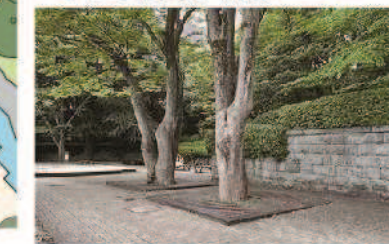
●ケヤキ根囲い保護

3.0m×3.0m角の形状で鑄鉄製であるという希少性の高い樹木保護施設。

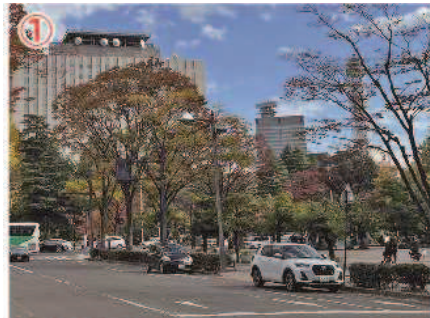
① 新本庁舎南広場・表小路との一体利用と見通しの確保やグリーンインフラの効果に配慮した改修を要する並木。

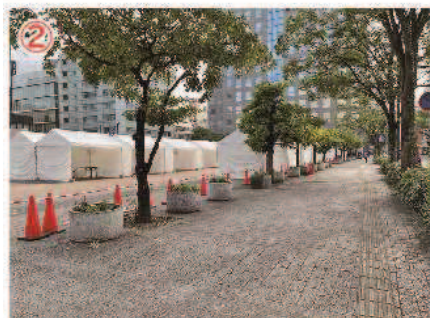
② 常緑高木（タブノキ）の並木だが、樹勢・樹形ともに良好な状態とは言えない。

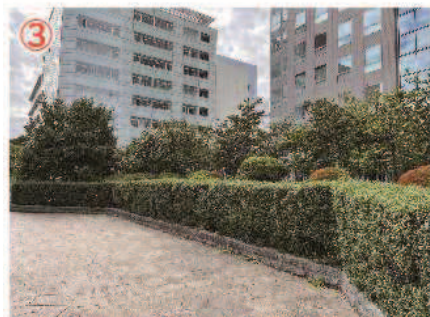
③ ステージの背景をつくり出している生垣と高木の列植は良好。ステージ脇の高木と低木植栽が、新本庁舎から南に延びる軸線に干渉する。

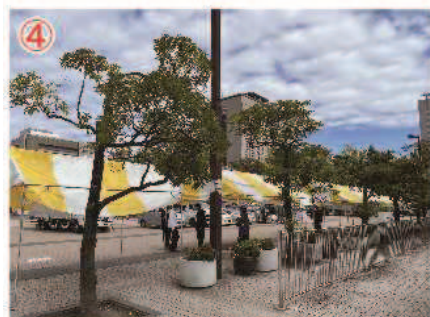
④ 市民広場の南側を縁取る緑としては樹形・樹勢が悪く美観的にも好ましくない。

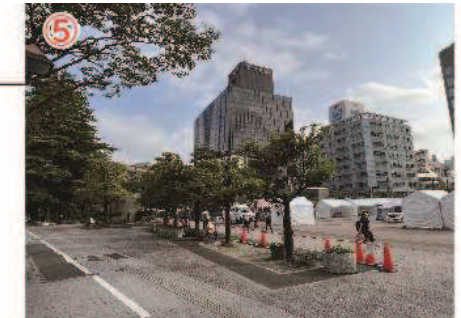
⑤ 常緑高木（タブノキ）の並木だが、樹勢・樹形ともに良好な状態とは言えない。

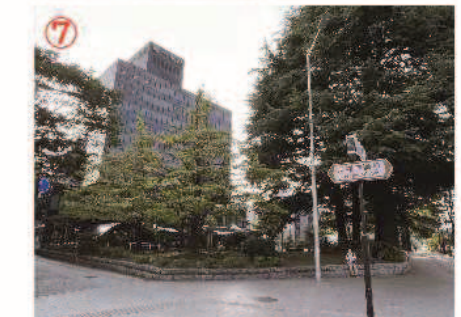
⑦ 巨木化しつつあるヒマラヤスギ（保存樹林）によりボリュームとスケール感のある緑の景をつくり出している。歩道に近接していることから大木の倒木、枝折などによる歩行者への被害や交通への影響が懸念される。植栽地内は暗く、林床は緑のボリュームと彩りに欠けている。

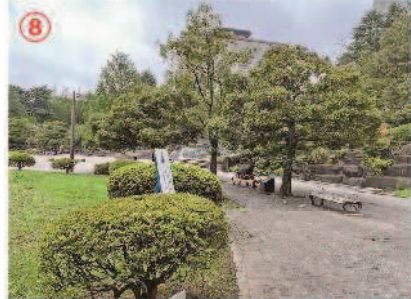
8 ベンチ利用者のために木陰を提供する樹木であるが、寒冷地に向かない常緑樹であり樹勢・樹形共に芳しくない。

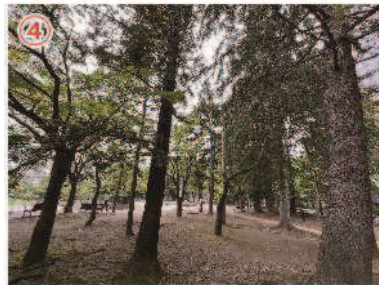
4 大木化した樹木で構成され、杜の都を象徴するにふさわしい樹林景観を呈している。常緑針葉樹よって樹勢・樹形とも芳しくない落葉樹が見られ、人の立入りも加わって中低木類のない硬い土の林床となっている。

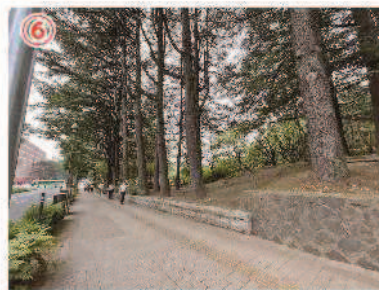
6 ヒマラヤスギを主構成木とした保存樹林で広場の背景林となり、沿道にも緑の景を提供している。常緑針葉樹主体であり、林床植物の少ない暗い林となっている。

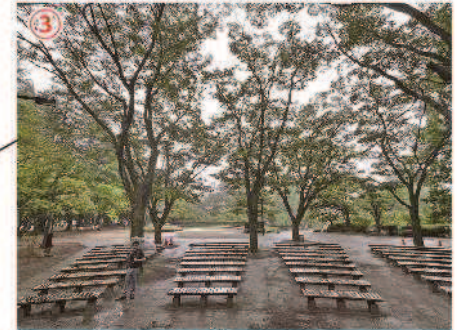
3 野外ステージは老朽化しているものの、観客席を覆うケヤキの樹冠や周辺の林によって、森のステージとしての趣を呈している。

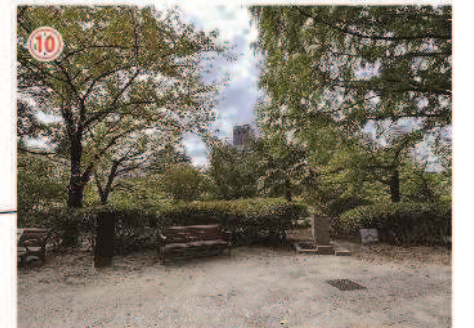
10 大きく育っているが、段丘上からの眺めを遮っている樹木。

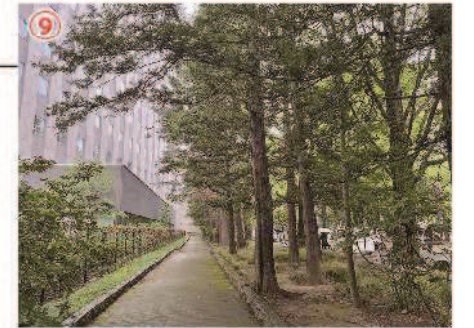
9 広場東側植栽と一体となって、ボリュームある緑の景をつくり出している植栽帯。

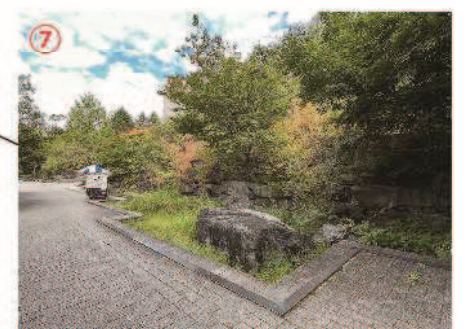
7 時間の経過とともに段丘斜面にふさわしい植物が出現してきている。

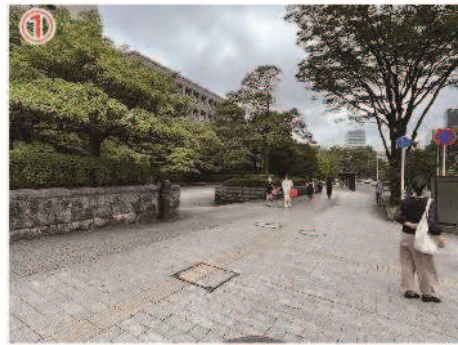
① 勾当台通に対しボリュームある緑の景を提供している。交差点部の植込みにより、広場への誘導性と交差点の滞留性を低下させている。

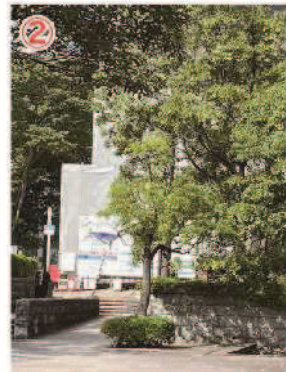
② 広場の印象を悪くしている樹形、樹勢が芳しくない樹木。

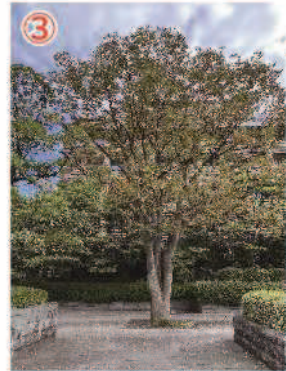
③ 広場の中でアイストップとなり、勾当台通歩道からの目印になる樹形の良いケヤキの大径木。

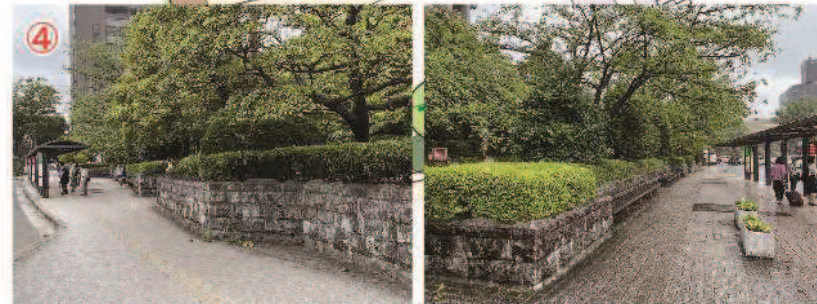
④ バス停に対し緑の景を提供し、緩衝帯としての機能を持っているが、石積みが高くサツキー色の単調な植栽。

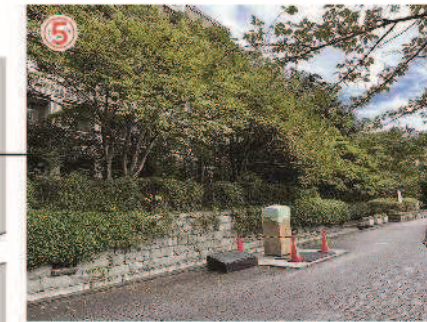
⑤ 背景の建物（宮城県庁）の足元を縁取り、南へと連なるボリュームある緑の帯をつくり出している。石垣天端の植栽（つる植物）が単調、彩に欠ける。

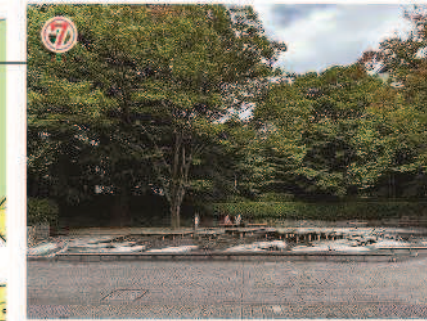
⑦ 古地図広場のスケールに呼応したボリュームがあり、シンボリックな緑の景をつくり出している。大きく樹冠を広げた木々により、植栽地全体が暗く、石垣天端も単調な樹種構成となっている。

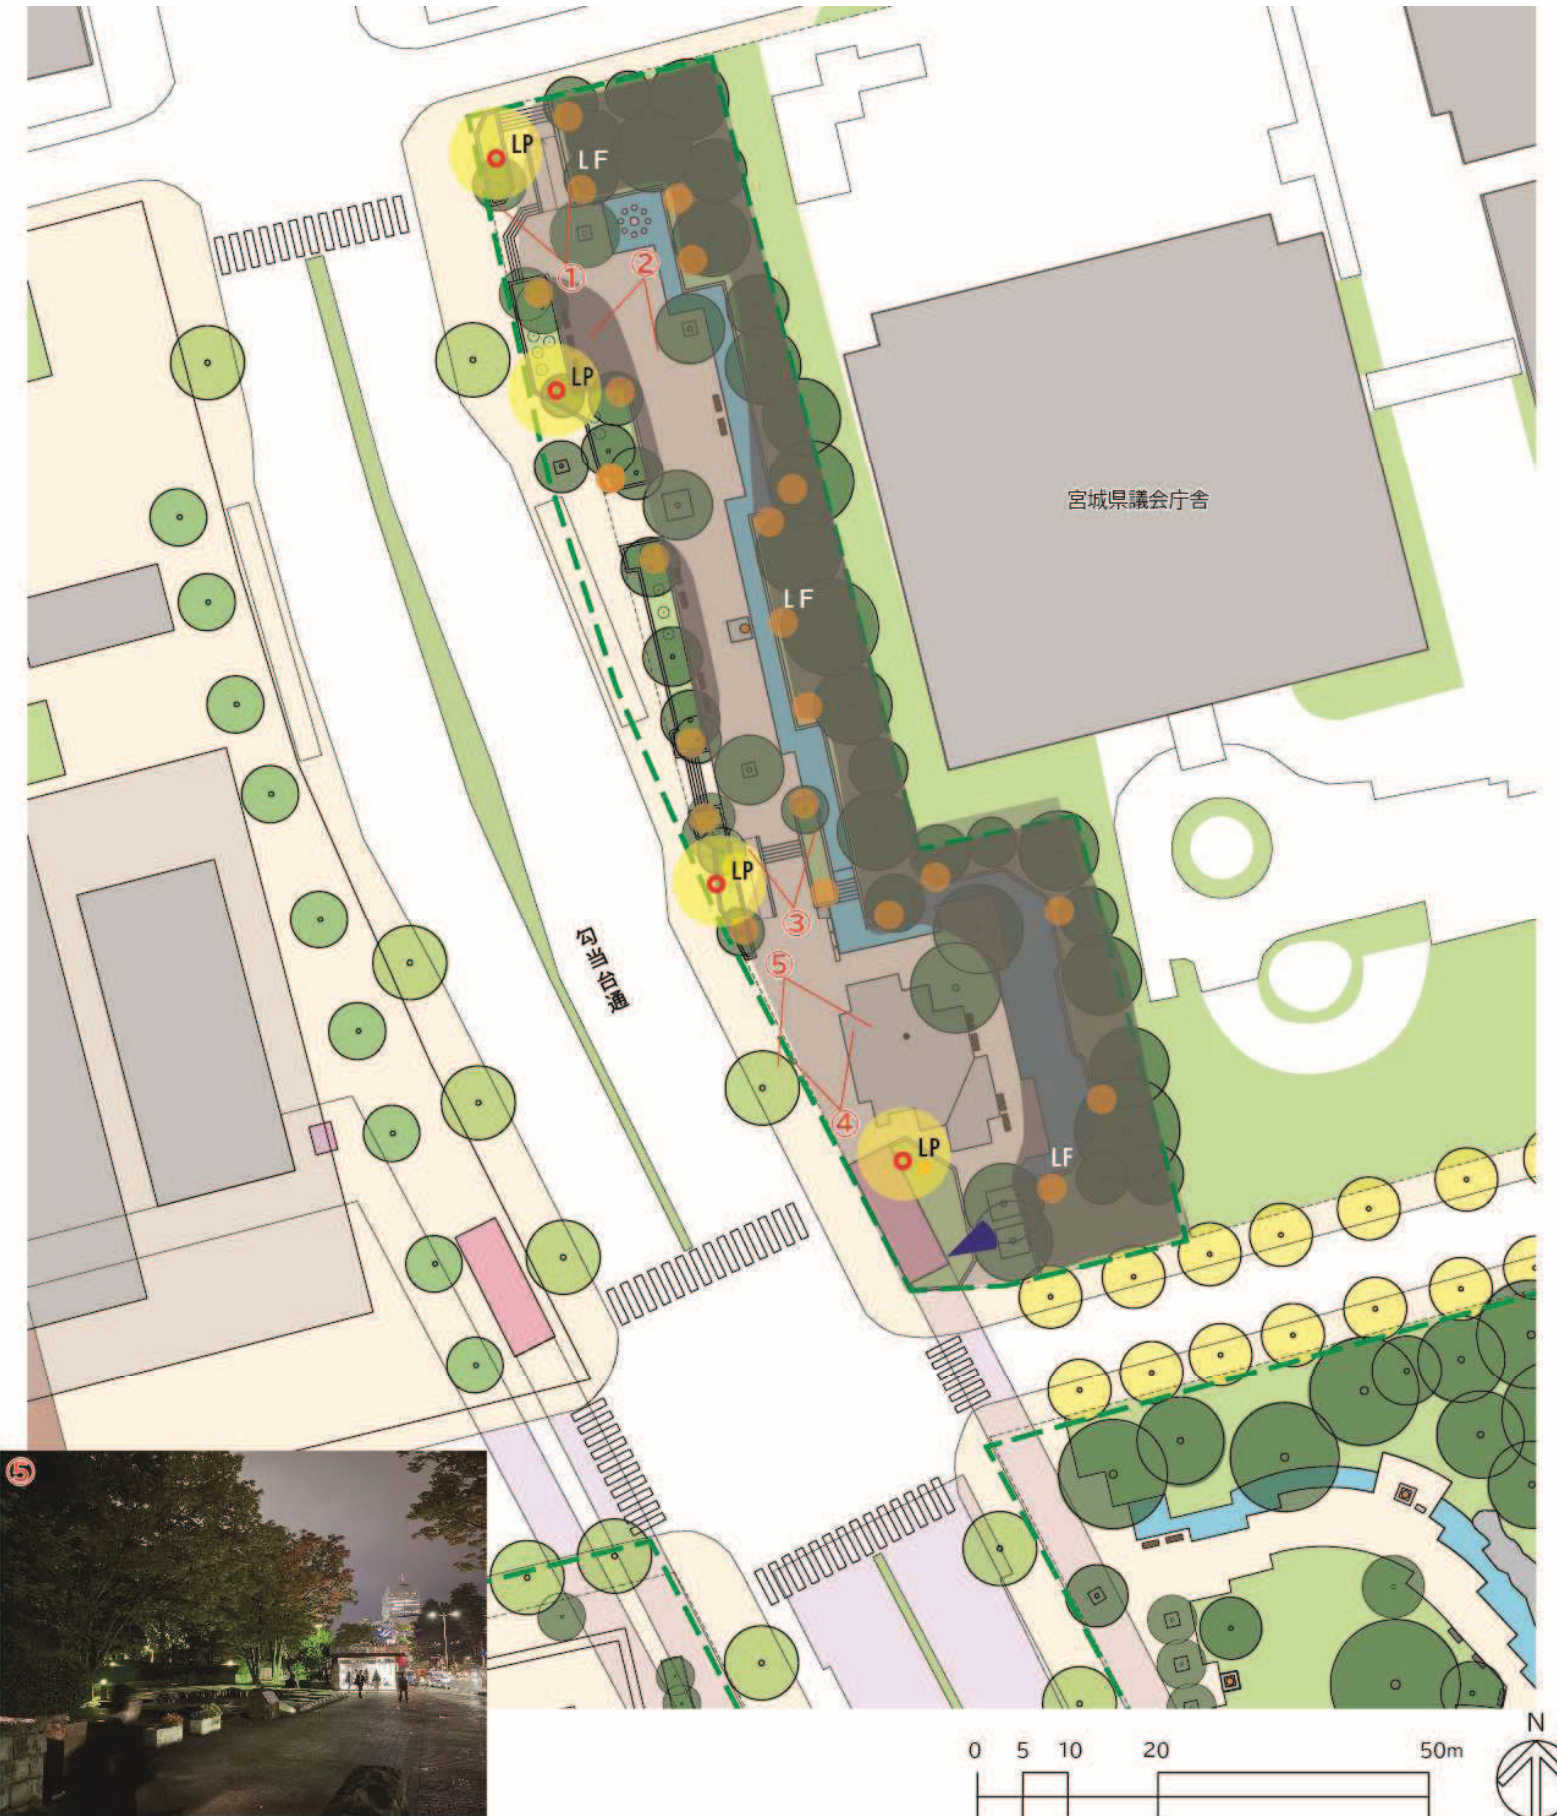
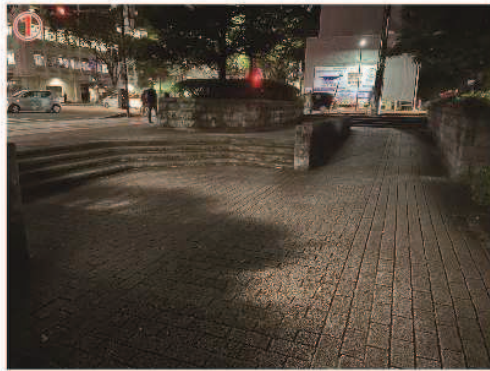
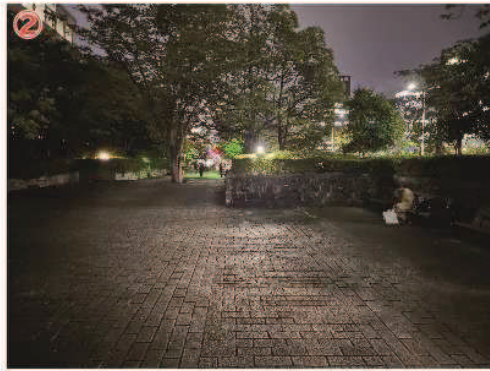
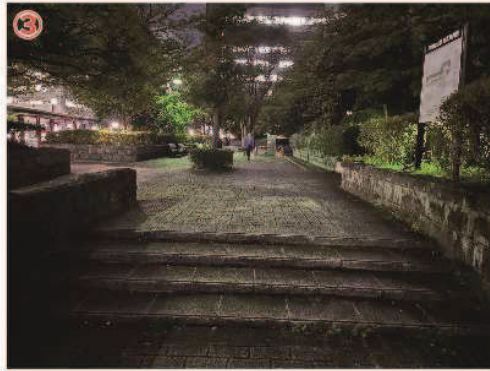
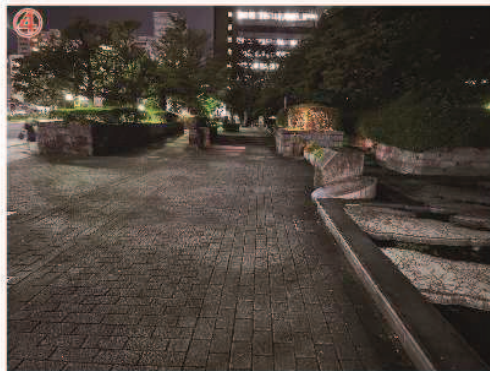
<歴史の広場の現況照明>

- ・勾当台通からの道路照明及び県議会庁舎から漏れ入ってくるあかりがあるが、公園や歩道区間の豊かな緑に遮られ広場内（植栽樹がある区間）では、広場内までそのあかりが届いていない。

- ・ポール照明 (LP) は下のみスポット的に明るく、全体的に薄暗い。
- ・庭園灯 (LF) は点灯しているが、照度が低く周囲を照らしていない。
- ・階段の段差を認識できるほどの十分な照度がない。
- ・人の近くまで寄らないと顔が見えない。
- ・ライトアップ灯、サーチライトが地下鉄出入口側面にあるが、演出効果はない。
