仙台市文化財パンフレット第72集

仙台城跡 東日本大震災からの 復旧事業のあゆみ

平成29年(2017)3月
仙台市教育委員会

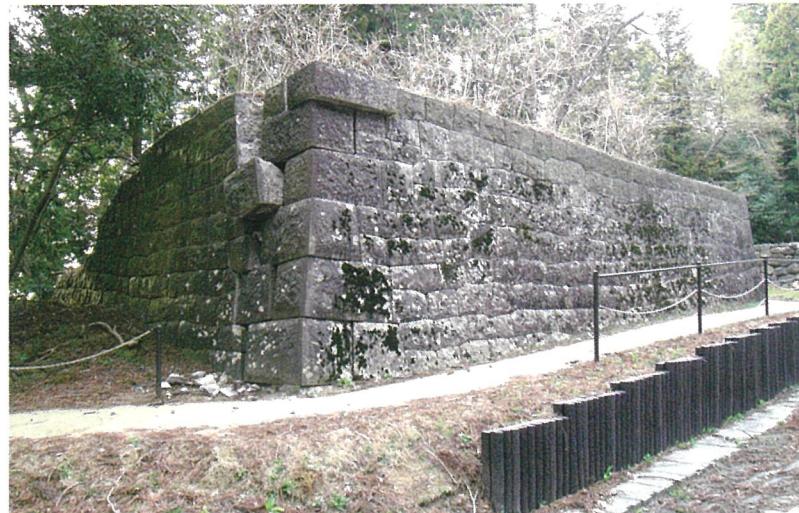
中門北石垣の被災状況

地震では、北側の石垣が大きくゆがみ、南側の石垣でも1石が崩落し、変形が生じました。

石垣の隅角部が大きくずれ、各面が前に傾いています。

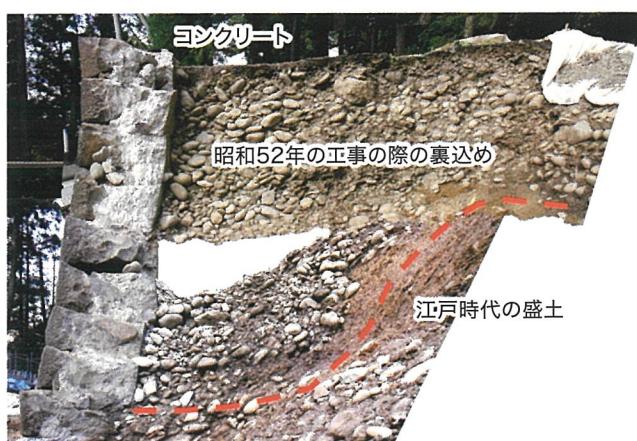
中門北石垣の裏込め断面

石垣の石はコンクリートで固められていました。昭和52年(1977)の積み直し工事でコンクリートが使われたようです。今回の復旧工事では、コンクリートを使わない伝統工法で積み直しました。

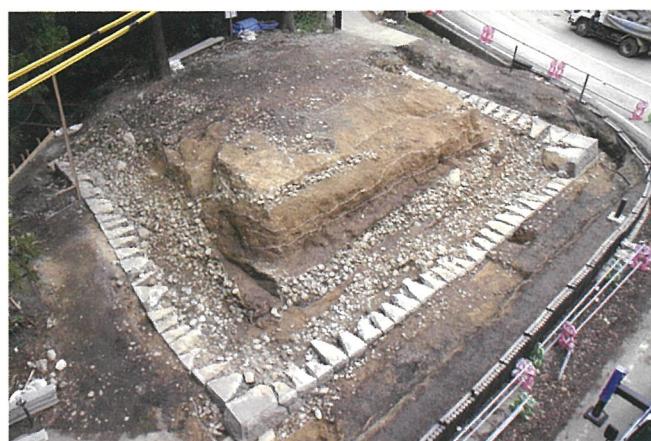
中門北石垣の解体後のようにす(北西から)

石垣基部の石材の一部が沈み込み石垣にゆがみが生じていることが分かりました。本来の勾配に戻して積み直すために、一部の石材を交換したり、石の間に敷金(しきがね:金属の板)を挟み込んで調整しました。

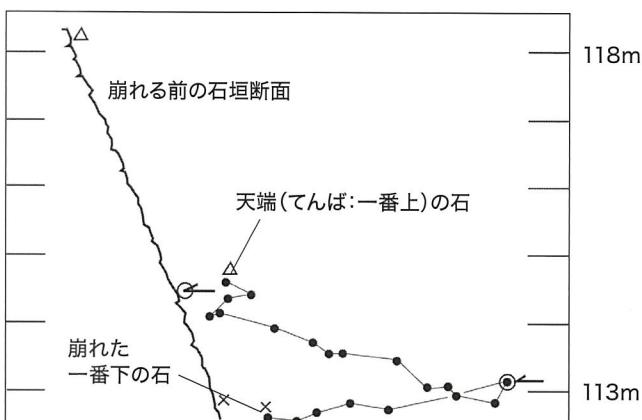
崩落した石材の分布図 矢印の場所の石が一番遠くまで移動しています

崩落した石材は、番号を付け、位置を計測しながら取り上げました。そして地震以前に撮った写真と見比べて、石材の元の位置を特定し積み直していました。地震以前の写真がない範囲は、石の落ちた場所に基づき、元の位置を推定しました。石材の元の位置が分かったことから、崩落した際の石材の動きが分かりました。石垣の中間よりやや下にある石材が一番遠くまで飛ばされており、横から見ると全体に「く」の字のように崩れています。

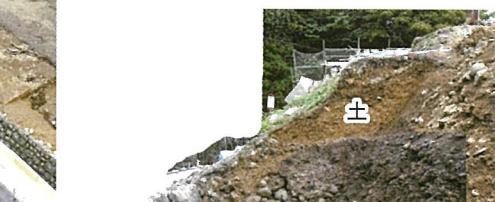
崩落した部分の
土層断面

上の方には栗石がなく、
土が見られます

石垣の構造は、一般的に石材の背後に栗石(ぐりいし)と呼ばれる大量の河原石を配置しています。しかし、今回崩落した範囲を観察すると、以前にも修復されており、裏込めの上の方には栗石がなく、土が入れられていたことが分かりました。崩落した原因のひとつと考えられます。

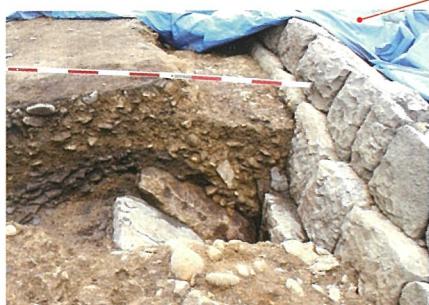
石垣基部のようす(1)
割石や野面石の上に、位置をずらして切石が積まれています。切石も位置をずらして積まれています。これは、過去に修復が何度か行われたことを示していると考えられます。

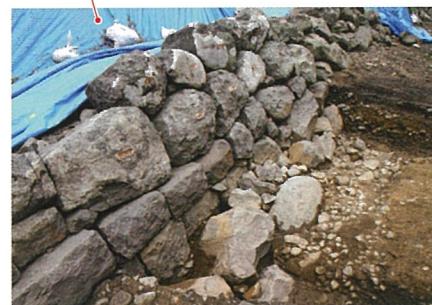
石垣基部のようす(2)
石積みの様相が異なる境界部分の基部です。割石の上に、少し位置をずらして切石が積まれています。

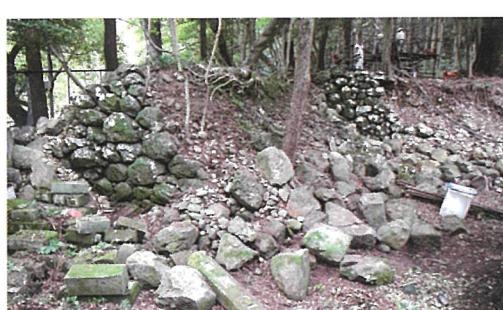
西門石垣の被災状況

西門石垣は、昭和53年(1978)の宮城県沖地震で被災しており、今回の地震で被害が広がりました。西門石垣は被災前の写真が少なかったため、写真がない範囲の石材は落ちていた場所から元の位置を推定して積み直しました。

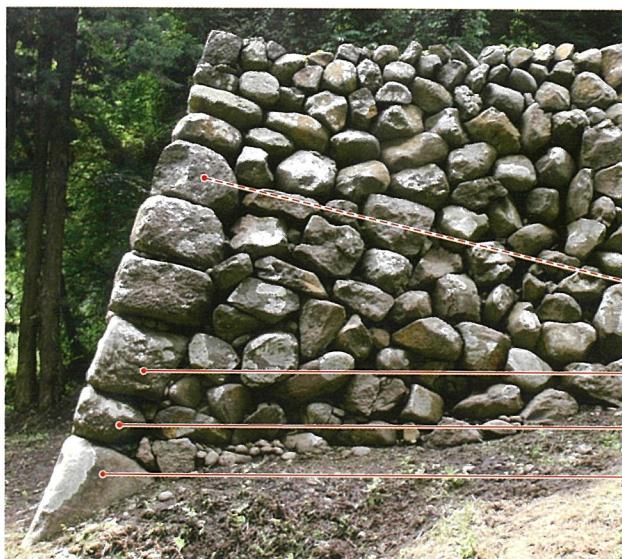
修復前の石垣(北から)

清水門石垣は、近年の地震被害が分かれています。左の図に示したように、昭和39年(1964)新潟地震、昭和53年(1978)宮城県沖地震、平成15年(2003)5月の地震により被災し、そのたびに修復が行われています。2011年の地震では崩れませんでしたが、隅角部にゆがみが生じたため、解体して積み直しました。

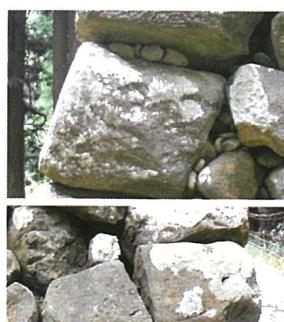
下から3番目の角石は、古い写真に写っていた破片を探し出して接合しました。
下から2番目の角石は折れていきましたが、接合して積み直しました。

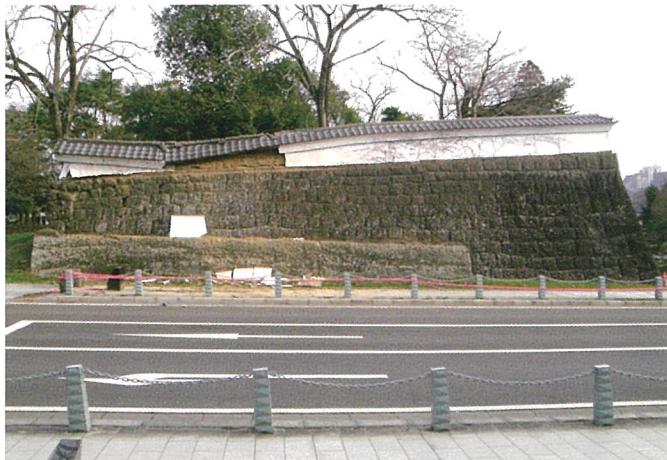
大手門北側土壙の被災状況(南から)

大手門跡の北側には石垣と土壙があります。地震により、土壙の西端部が崩壊し、また石垣の一部も崩れました。

大手門は、昭和20年(1945)7月の仙台空襲で焼失しましたが、土壙は焼け残ったとみられ、仙台城跡に残る唯一の建造物として貴重です。ただ、その後の修理で外壁がモルタル塗りとなっていました。今回の揺れでモルタル壁がはがれてしまいました。

土壙の崩壊した部分は一度解体し、土を練り直し、元あった瓦を敷き込みながら再建しました。外壁は江戸時代当時の工法に基づき、土壁と漆喰塗りとしました。屋根は、江戸時代の姿が分からなかったため、被災前の形状に一部手を加えて再建しました。

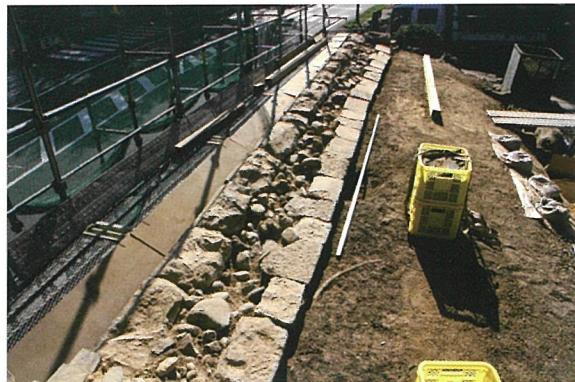
土壙西部の地覆石(東から)

崩壊した部分の地覆石は、北側(写真の右側)の列が沈下し傾いていたため、水平に据え直しました。
