1 仙台城大手門北側土塀の現状

2 仙台城跡の土塀の修復・復旧の基本原則

3 東日本大震災の復旧経過

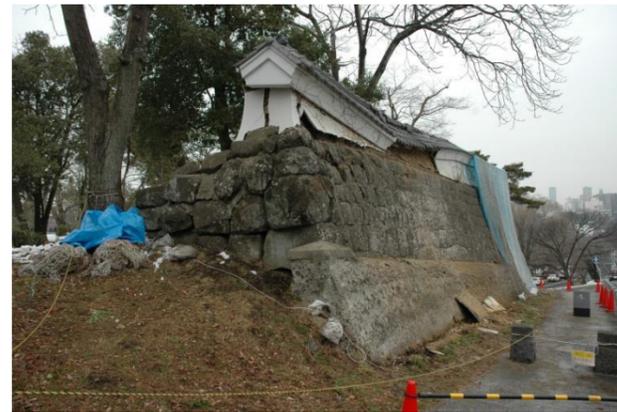
写真1 土塀被災状況 (南西から) : 201110407
(外側がモルタル塗りと判明)

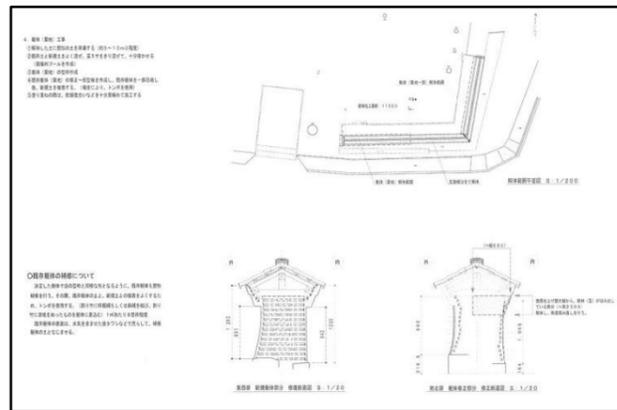
写真2 復旧工事の測量・設計図作製
(設計・監理の業務委託として実施)

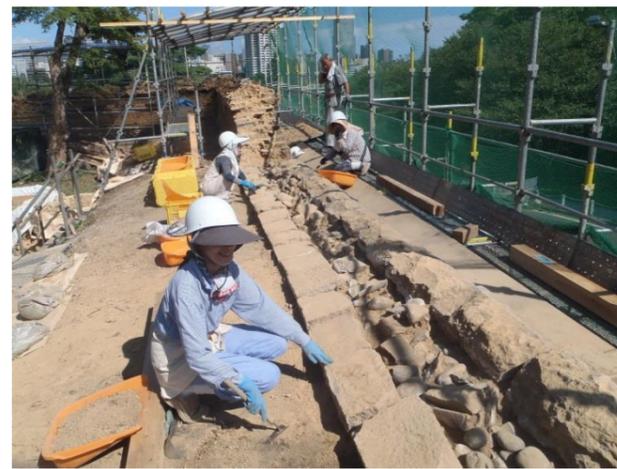
写真3 崩落・変形部解体後の状況 : 20120911
(土台の石列が傾斜していることが判明)

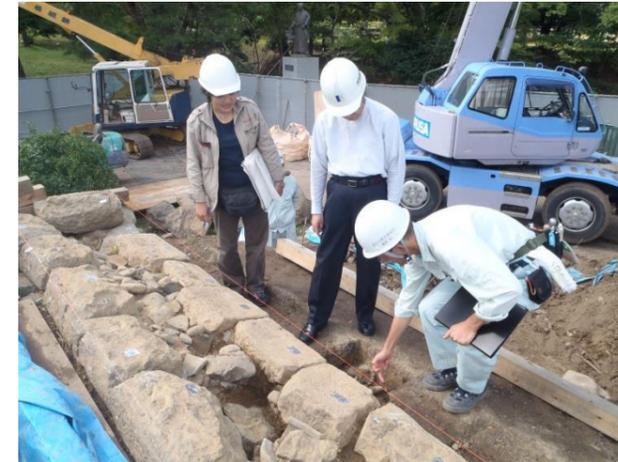
写真4 専門家に監理者を交えての指導 : 20120927
(土台石を一度外し、据え直すことを相談)

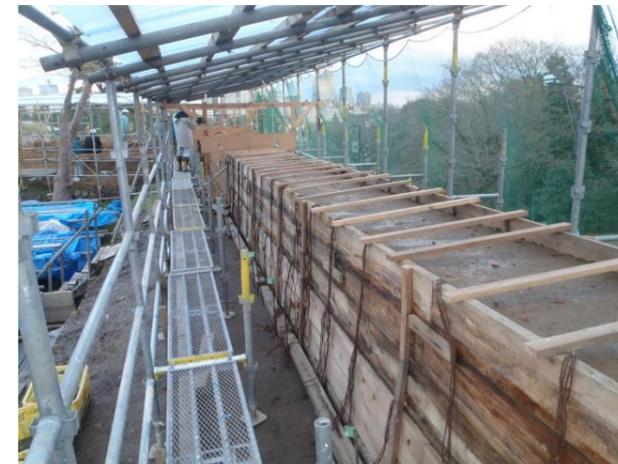
写真5 土塀躯体の積直し状況 : 20121205
(土壁が乾燥せず工期を4ヶ月延長)

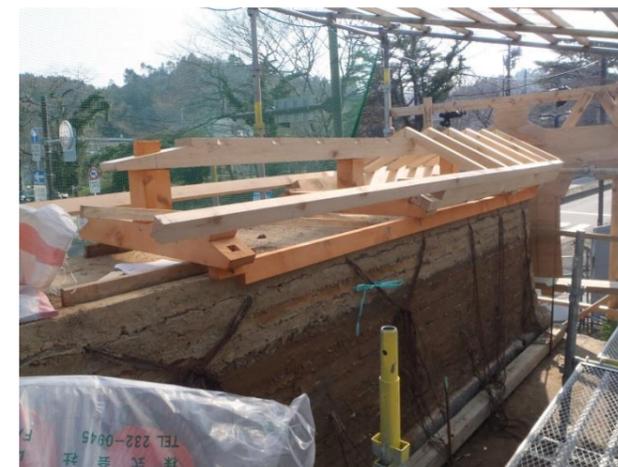
写真6 伝統的屋根組みと下塗りの紐 : 201304051

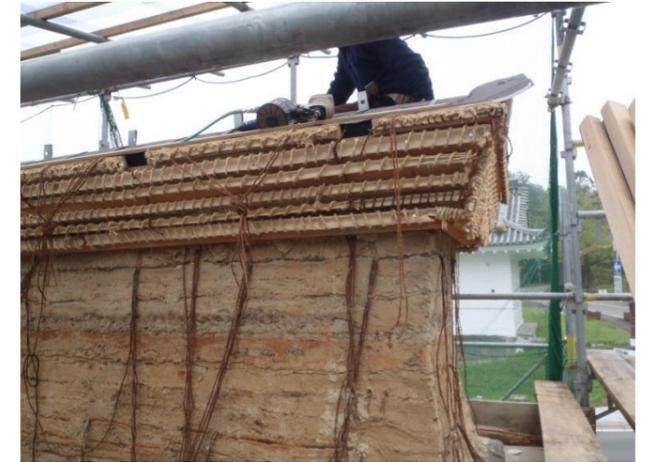
写真7 屋根・軒周りの下地用紐巻 : 20130513
(伝統的工法での復旧)

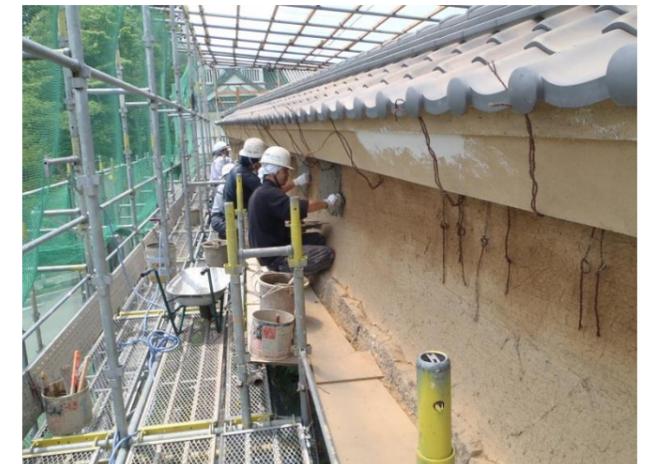
写真8 下塗り・中塗り風景 : 20130610

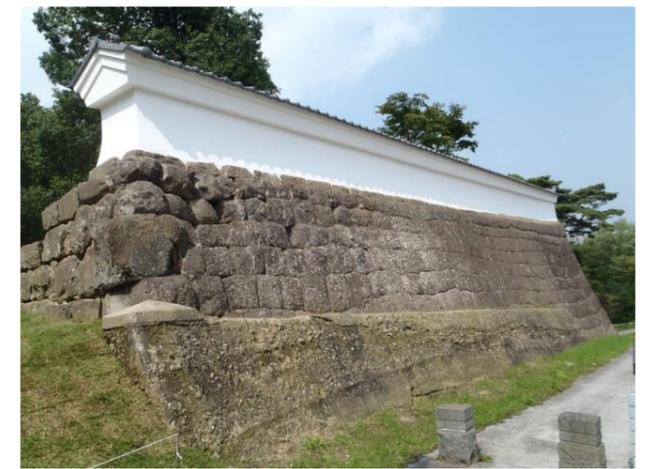
写真8 漆喰塗仕上 工事完了 : 20130729
(201705 躯体積直し部分の漆喰剥離)
