R1 泉松陵小学校 通学路対策箇所図

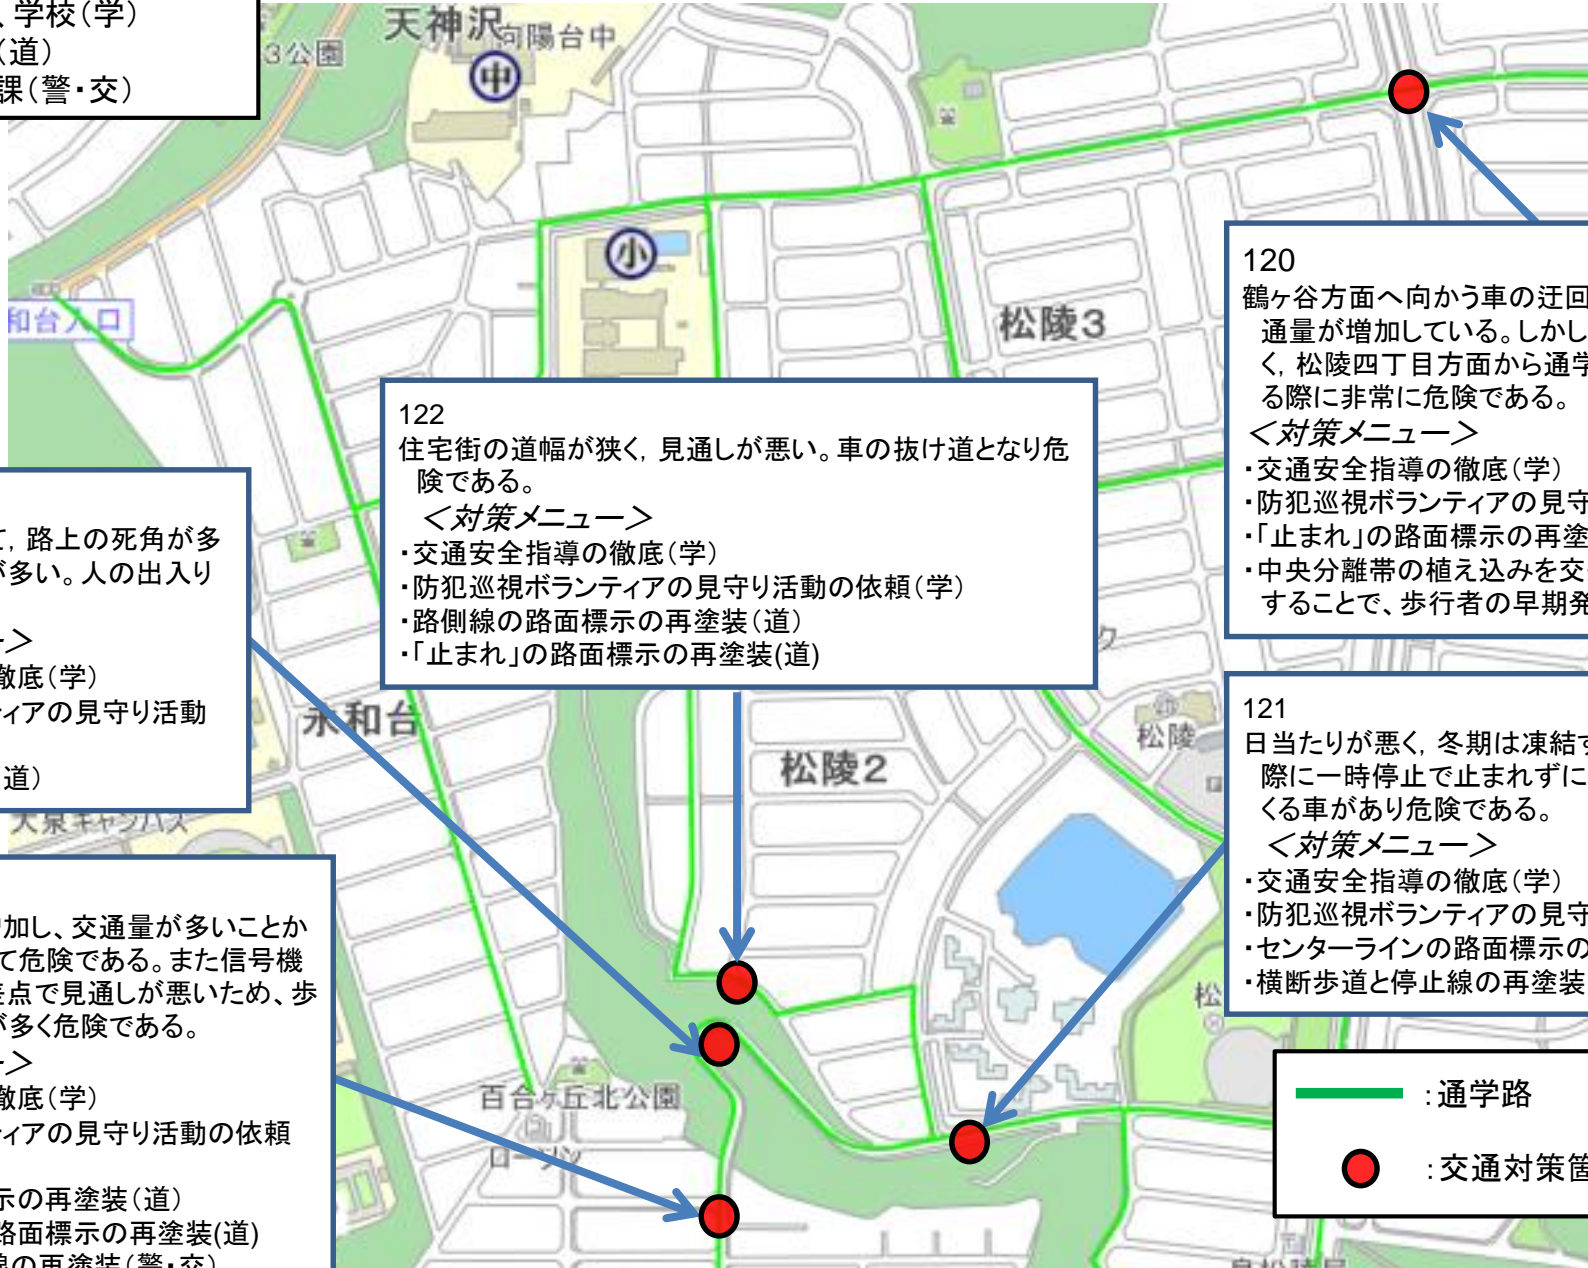
124
 坂道、急カーブにて、路上の死角が多い。伸びた草木が多い。人の出入りが少ない。
 <対策メニュー>
 ・交通安全指導の徹底(学)
 ・防犯巡視ボランティアの見守り活動の依頼(学)
 ・除草作業の実施(道)

122
 住宅街の道幅が狭く、見通しが悪い。車の抜け道となり危険である。
 <対策メニュー>
 ・交通安全指導の徹底(学)
 ・防犯巡視ボランティアの見守り活動の依頼(学)
 ・路側線の路面標示の再塗装(道)
 ・「止まれ」の路面標示の再塗装(道)

120
 鶴ヶ谷方面へ向かう車の迂回路となっており、交通量が増加している。しかし、交差点に信号がなく、松陵四丁目方面から通学する児童が横断する際に非常に危険である。
 <対策メニュー>
 ・交通安全指導の徹底(学)
 ・防犯巡視ボランティアの見守り活動の依頼(学)
 ・「止まれ」の路面標示の再塗装(道)
 ・中央分離帯の植え込みを交差点10m前より伐採することで、歩行者の早期発見を図る(道)

121
 日当たりが悪く、冬期は凍結するため、坂を下った際に一時停止で止まれずに横断歩道まで滑ってくる車があり危険である。
 <対策メニュー>
 ・交通安全指導の徹底(学)
 ・防犯巡視ボランティアの見守り活動の依頼(学)
 ・センターラインの路面標示の再塗装(道)
 ・横断歩道と停止線の再塗装(警・交)

123
 歩坂町の児童が増加し、交通量が多いことから、歩行者にとって危険である。また信号機のないT字路交差点で見通しが悪いため、歩行者の見落としが多く危険である。
 <対策メニュー>
 ・交通安全指導の徹底(学)
 ・防犯巡視ボランティアの見守り活動の依頼(学)
 ・路側線の路面標示の再塗装(道)
 ・センターラインの路面標示の再塗装(道)
 ・横断歩道と停止線の再塗装(警・交)
