# R2年度 人来田小学校 通学路対策箇所図

**【対策検討メンバー】**  
 ・教育委員会、学校(学)  
 ・道路管理者(道)  
 ・警察署交通課(警・交)

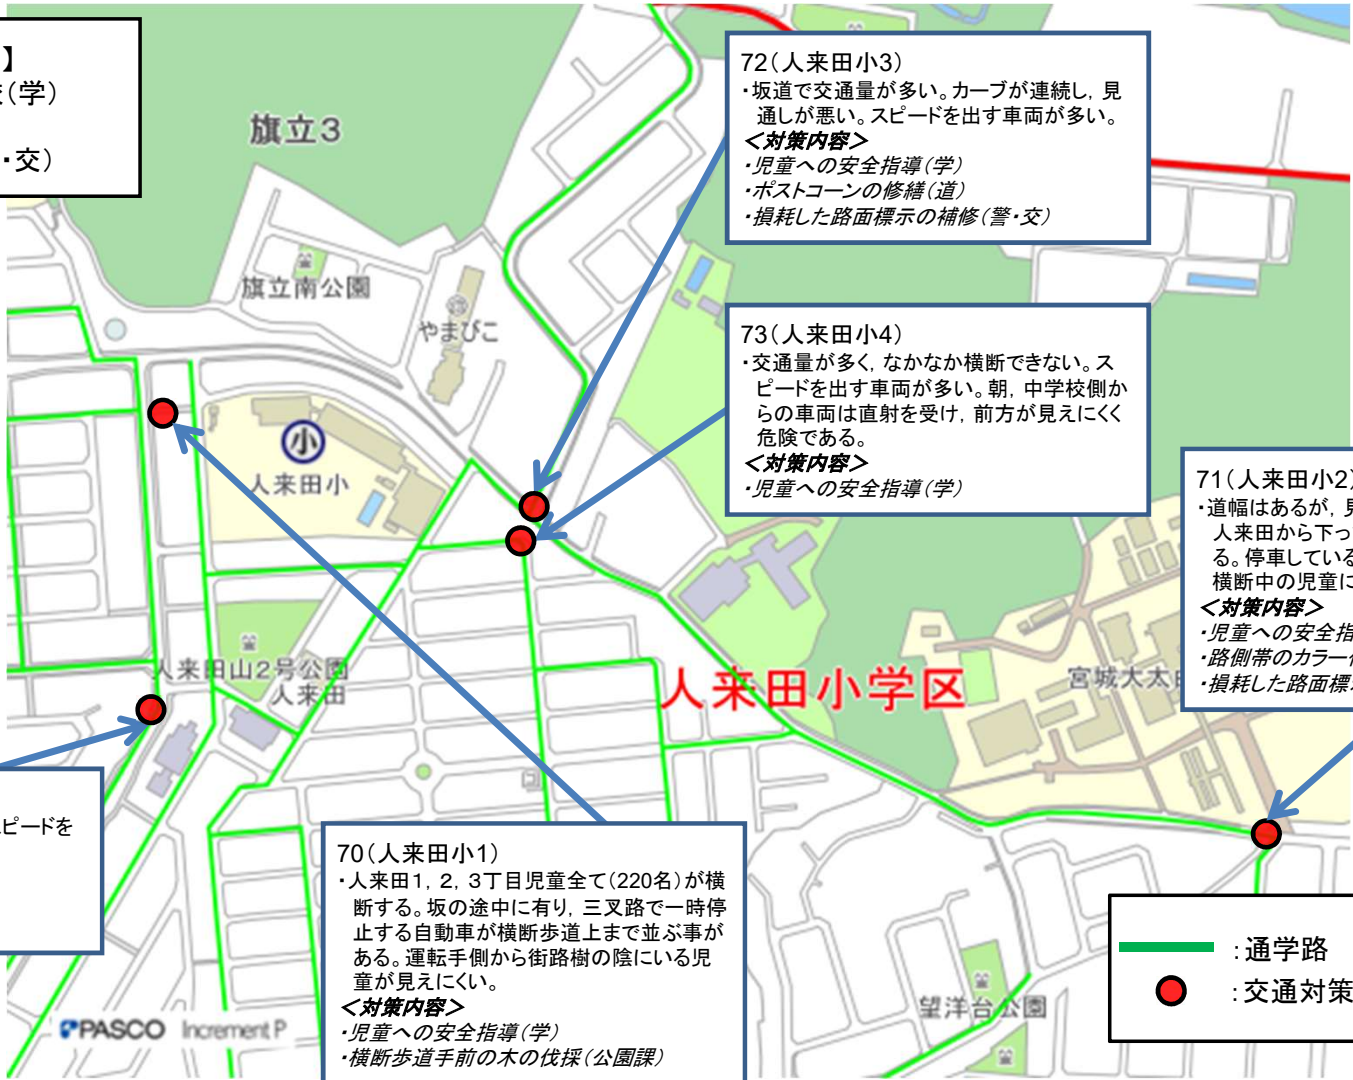
72(人来田小3)  
 ・坂道で交通量が多い。カーブが連続し、見通しが悪い。スピードを出す車両が多い。  
**<対策内容>**  
 ・児童への安全指導(学)  
 ・ポストコーンの修繕(道)  
 ・損耗した路面標示の補修(警・交)

73(人来田小4)  
 ・交通量が多く、なかなか横断できない。スピードを出す車両が多い。朝、中学校側からの車両は直射を受け、前方が見えにくく危険である。  
**<対策内容>**  
 ・児童への安全指導(学)

71(人来田小2)  
 ・道幅はあるが、見通しが悪い。坂道である。人来田から下っていくと手前にバス停がある。停車しているバスを追い越す車が多く、横断中の児童に気付くのが遅くなる。  
**<対策内容>**  
 ・児童への安全指導(学)  
 ・路側帯のカラー化の検討(道)  
 ・損耗した路面標示の補修(警・交)

74(人来田小5)  
 ・カーブで見通しが悪い。スピードを出す車両が多い。  
**<対策内容>**  
 ・児童への安全指導(学)  
 ・ドット線の修復(道)

70(人来田小1)  
 ・人来田1, 2, 3丁目児童全て(220名)が横断する。坂の途中に有り、三叉路で一時停止する自動車が横断歩道上まで並ぶ事がある。運転手側から街路樹の陰にいる児童が見えにくい。  
**<対策内容>**  
 ・児童への安全指導(学)  
 ・横断歩道手前の木の伐採(公園課)
