R3年度 上愛子小学校 通学路対策箇所図①

R3年度 上愛子小学校 通学路対策箇所図②

R3年度 上愛子小学校 通学路対策箇所図③

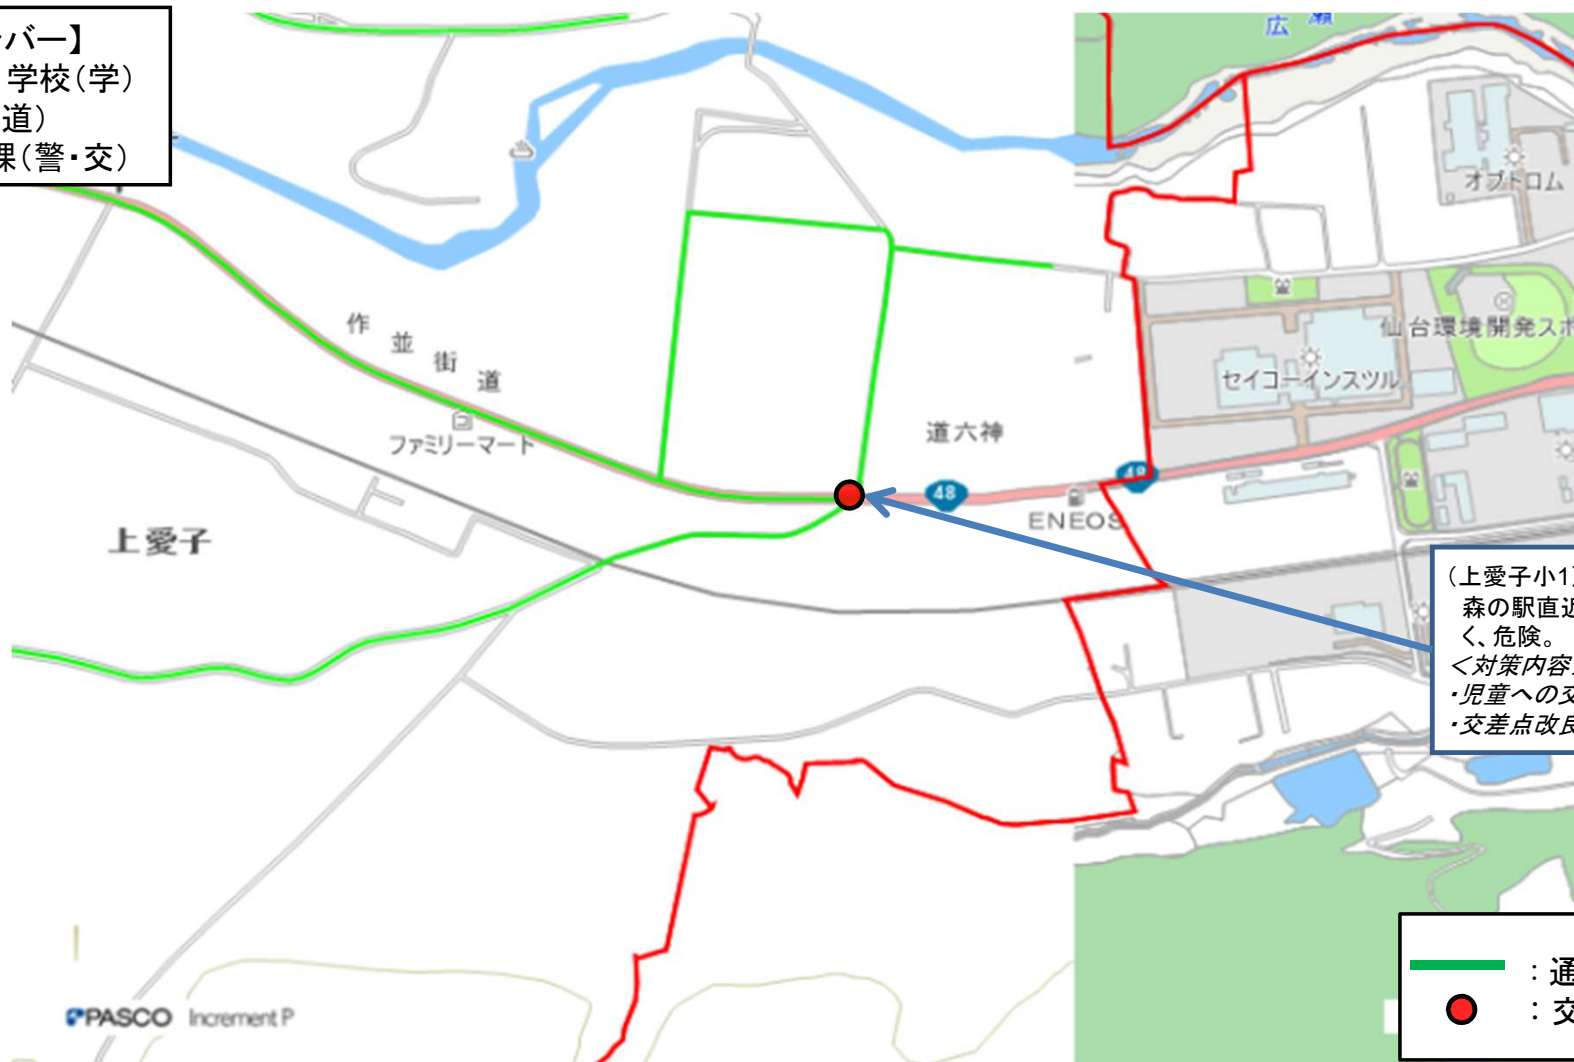
(上愛子小1)
森の駅直近の交差点。交通量、事故が多く、危険。
<対策内容>
・児童への交通安全指導(学)
・交差点改良工事実施予定(国道)

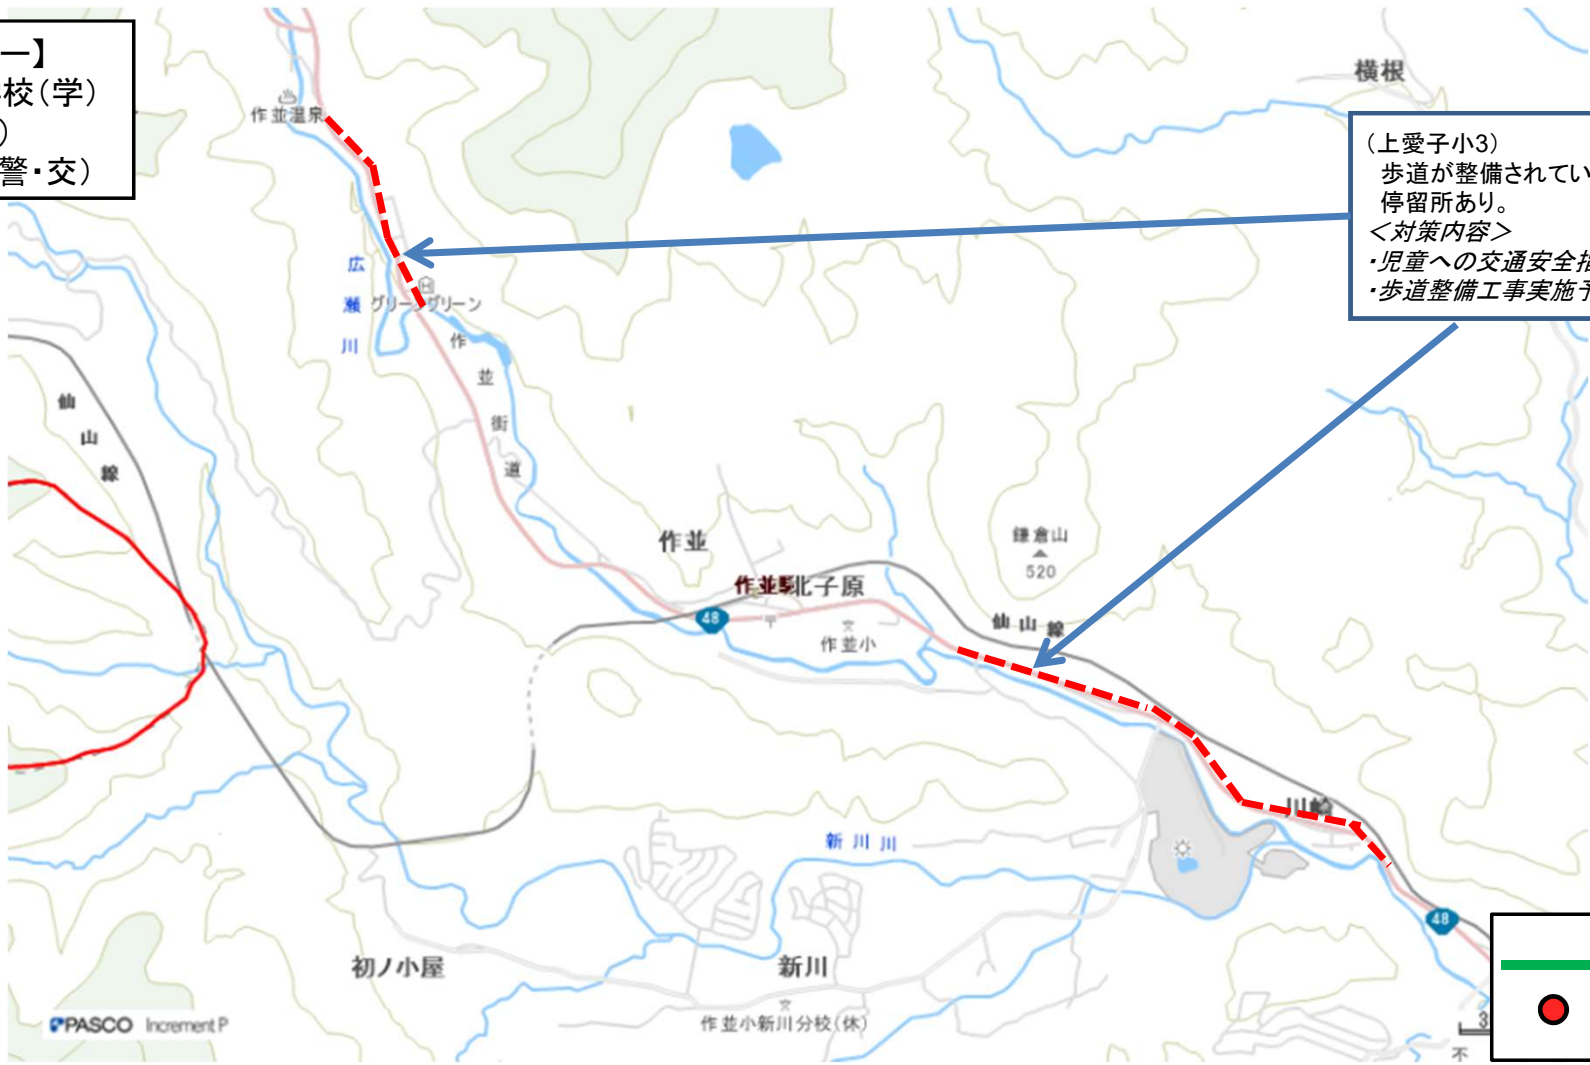
(上愛子小3)
 歩道が整備されていない。スクールバス
 停留所あり。
 <対策内容>
 ・児童への交通安全指導(学)
 ・歩道整備工事実施予定(国道)
