## R3年度 高砂小学校 通学路対策箇所図

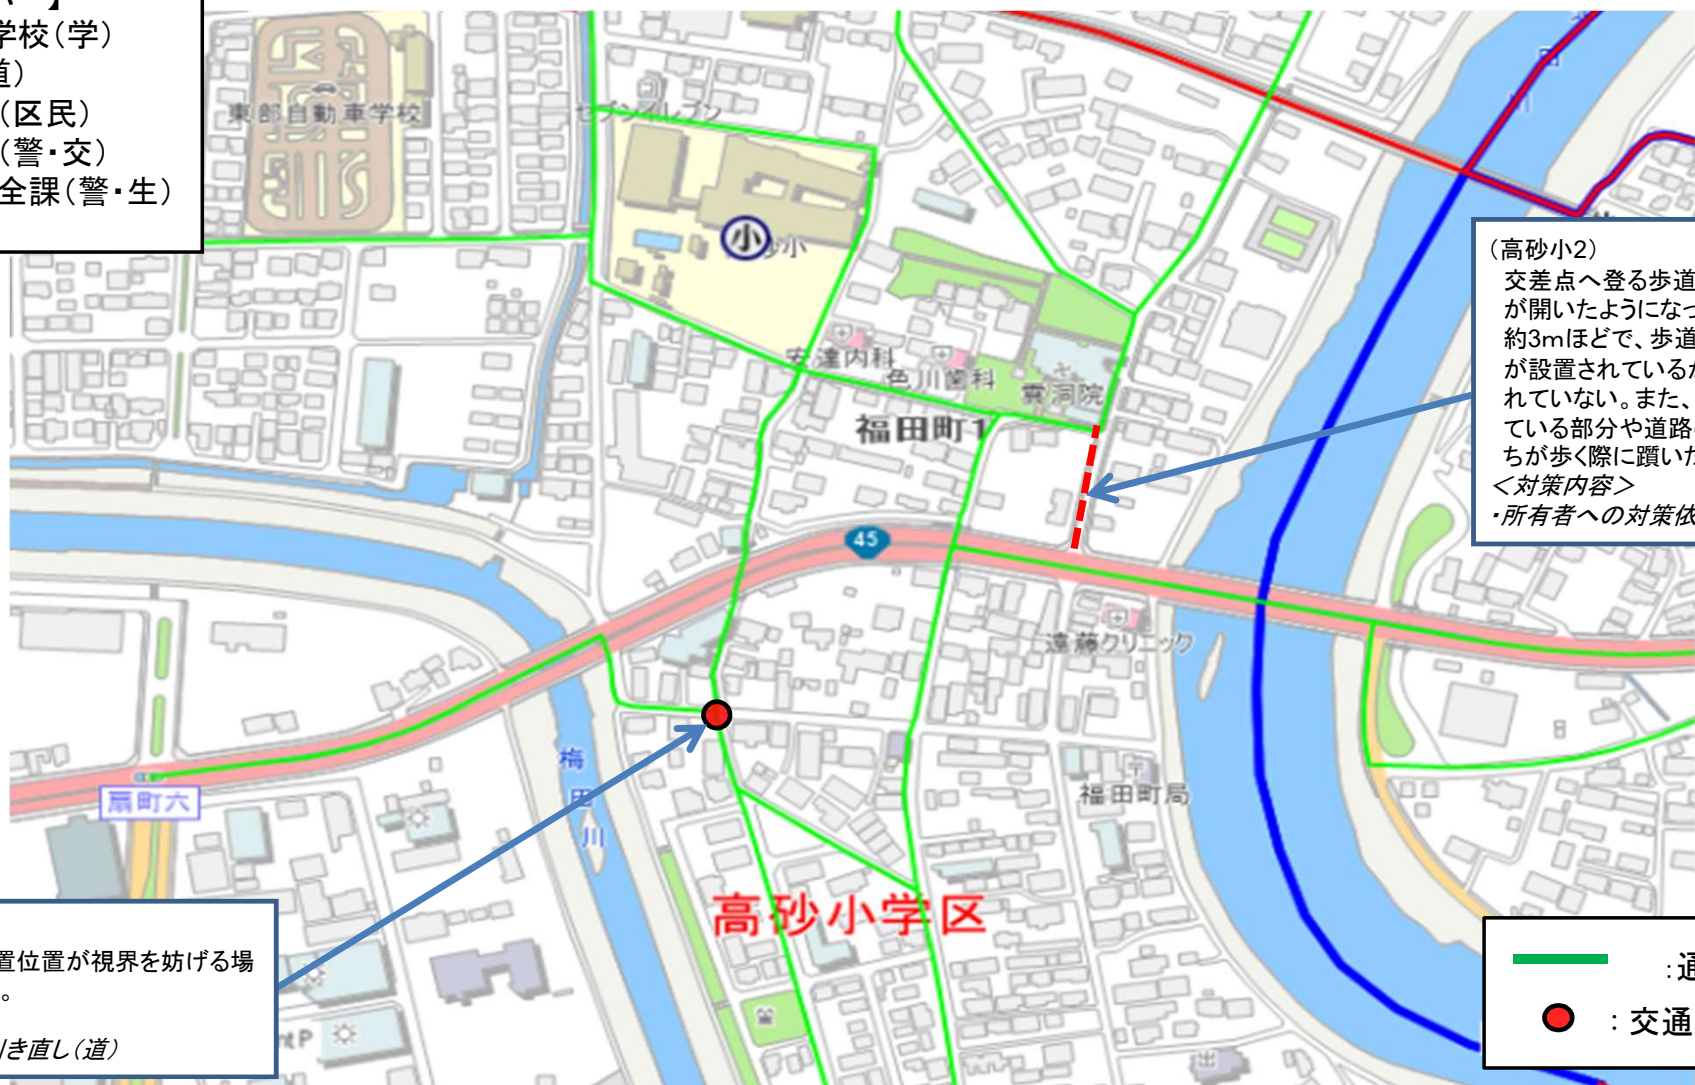
(高砂小2)

交差点へ登る歩道の脇が工事中で、穴が開いたようになっている。穴の高さは約3mほどで、歩道側にはガードレールが設置されているが、反対側には設置されていない。また、道路の塗装が剥がれている部分や道路の段差も多い。子供たちが歩く際に躓いたりなど、危険である。

- ・所有者への対策依頼について検討(学)

横断歩道の設置位置が視界を妨げる場所になっている。

- ・十字マークの引き直し(道)
