R3年度 八木山小学校 通学路対策箇所図

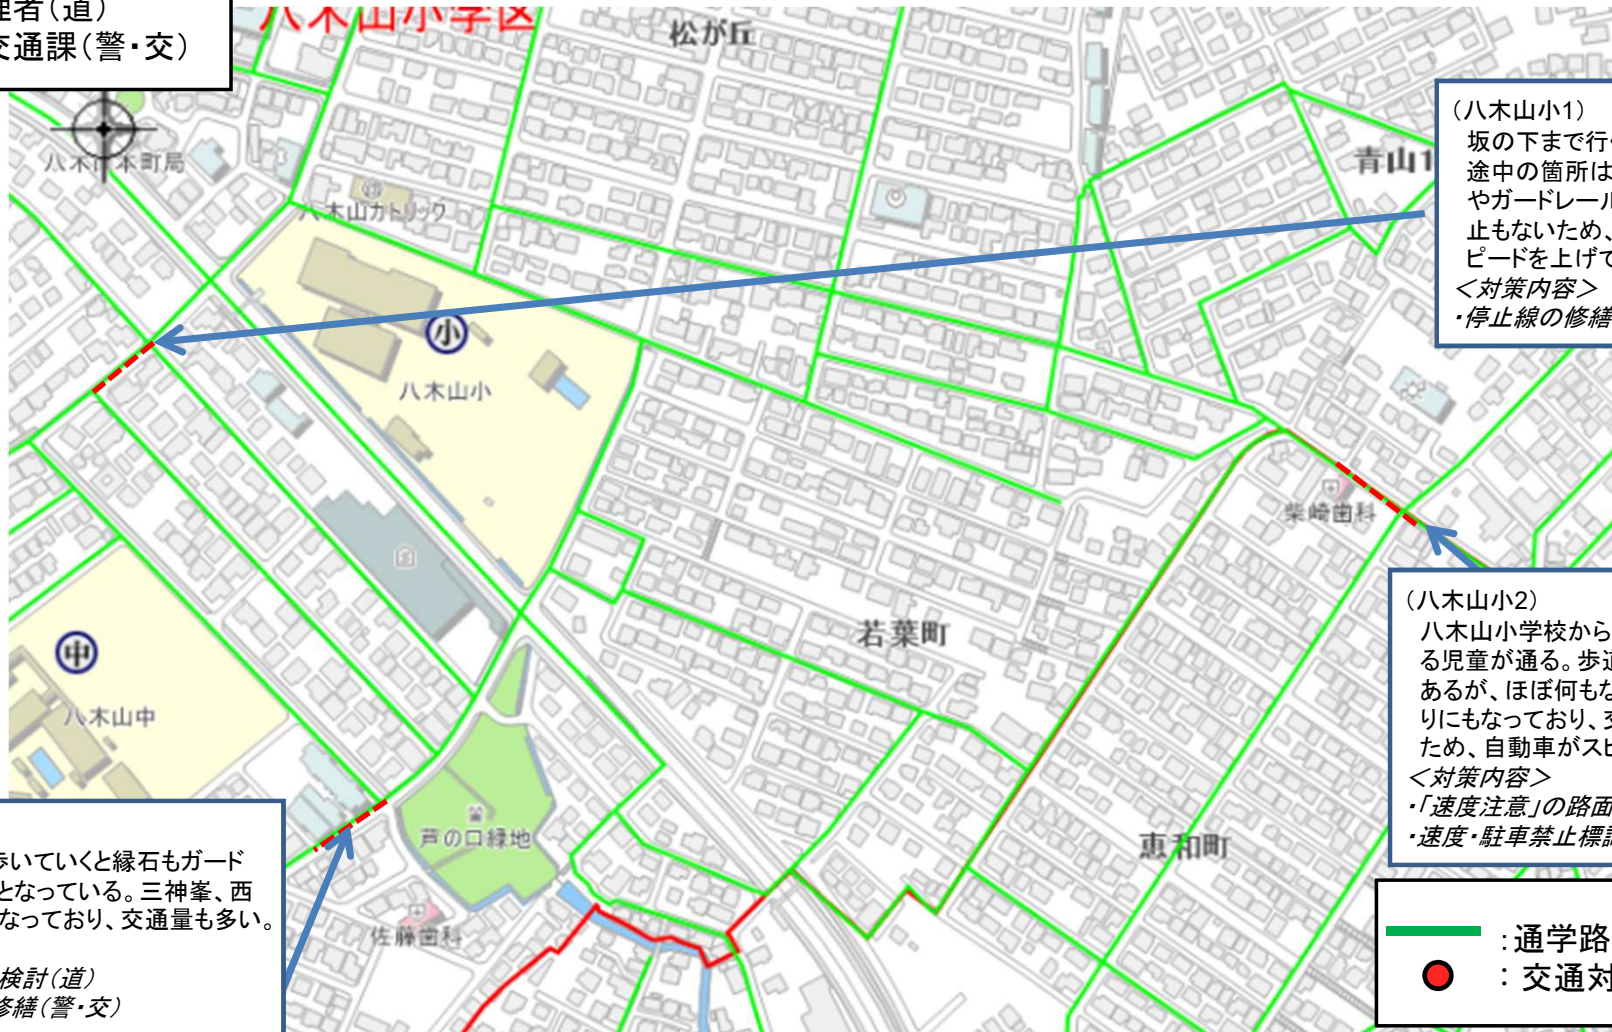
(八木山小1)
 坂の下まで行くと広い歩道があるが、坂の途中の箇所は歩道が狭くなっており、縁石やガードレールも設置されていない。一時停止もないため、坂を下りてくる自動車がスピードを上げて通る箇所。
 <対策内容>
 ・停止線の修繕(警・交)

(八木山小2)
 八木山小学校から東へ青山地区から登下校する児童が通る。歩道は狭く、縁石がある箇所もあるが、ほぼ何もない箇所の方が多い。バス通りにもなっており、交通量も多い。信号も少ないため、自動車がスピードを出して走っている。
 <対策内容>
 ・「速度注意」の路面標示の検討(道)
 ・速度・駐車禁止標識の更新(警・交)

(八木山小3)
 八木山東地区の方へ歩いていくと縁石もガードレールもない狭い歩道となっている。三神峯、西多賀方面へ抜ける道となっており、交通量も多い。
 <対策内容>
 ・路面標示の引き直しの検討(道)
 ・停止線・予告マークの修繕(警・交)
