R5年度 向陽台小学校 通学路対策箇所図

- 【対策検討メンバー】
- ・教育委員会、学校(学)
 - ・道路管理者(道)
 - ・警察署交通課(警・交)
 - ・児童館(児)

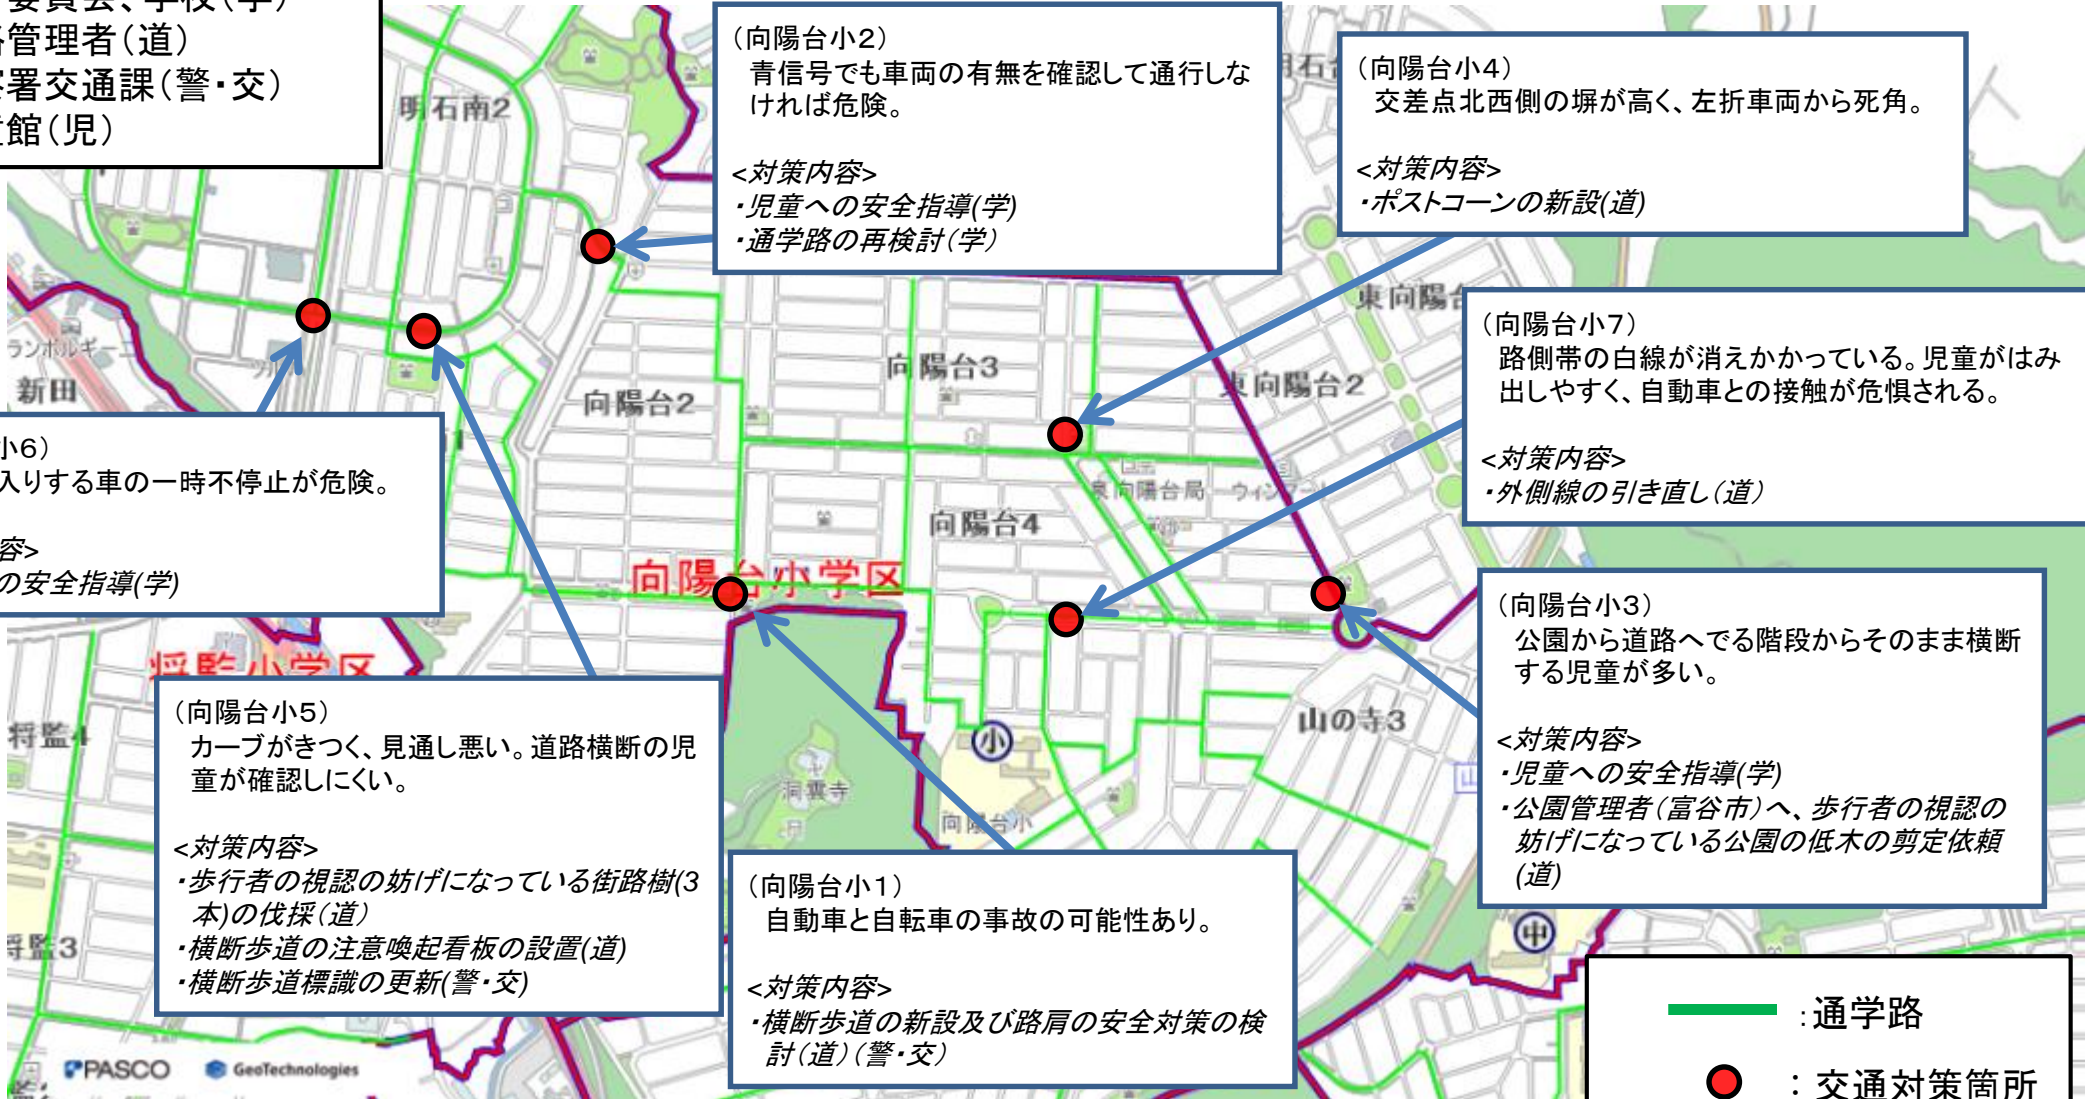
(向陽台小2)
青信号でも車両の有無を確認して通行しなければ危険。

(向陽台小4)
交差点北西側の塀が高く、左折車両から死角。

(向陽台小7)
路側帯の白線が消えかかっている。児童がはみ出しやすく、自動車との接触が危惧される。

(向陽台小3)
公園から道路へでる階段からそのまま横断する児童が多い。

(向陽台小1)
自動車と自転車の事故の可能性あり。

(向陽台小5)
カーブがきつく、見通し悪い。道路横断の児童が確認しにくい。

(向陽台小6)
店に出入りする車の一時不停止が危険。

- ・児童への安全指導(学)
- ・通学路の再検討(学)

- ・ポストコーンの新設(道)

- ・外側線の引き直し(道)

- ・児童への安全指導(学)
- ・公園管理者(富谷市)へ、歩行者の視認の妨げになっている公園の低木の剪定依頼(道)

- ・横断歩道の新設及び路肩の安全対策の検討(道)(警・交)

- ・歩行者の視認の妨げになっている街路樹(3本)の伐採(道)
- ・横断歩道の注意喚起看板の設置(道)
- ・横断歩道標識の更新(警・交)

- ・児童への安全指導(学)
