本丸北壁石垣（F面端部）の災害復旧について

1. 被災状況

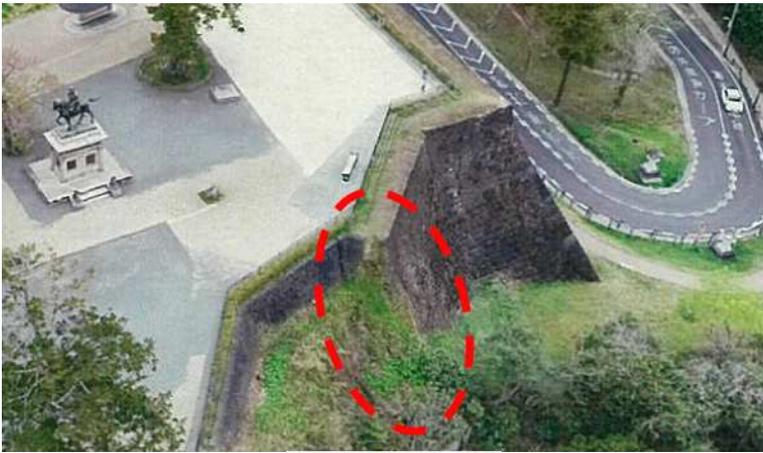
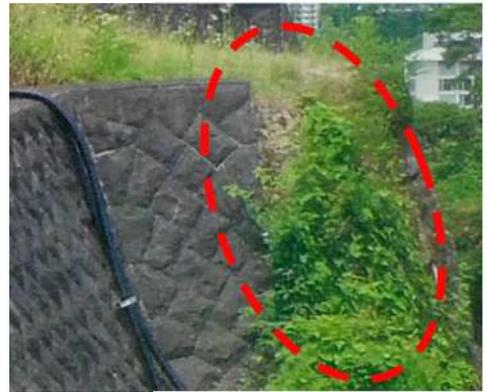
●被災前の状況

※青葉山公園仙台城石垣修復工事（平成17年度竣工）で施工した植生工（厚層基材吹付）が被災

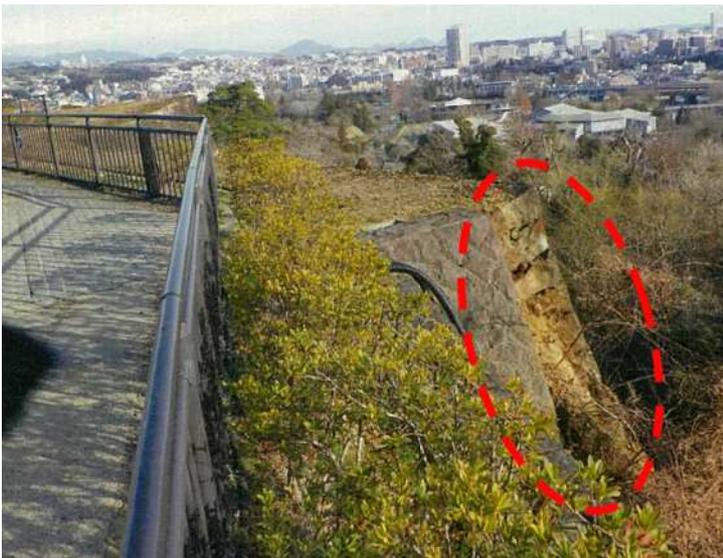
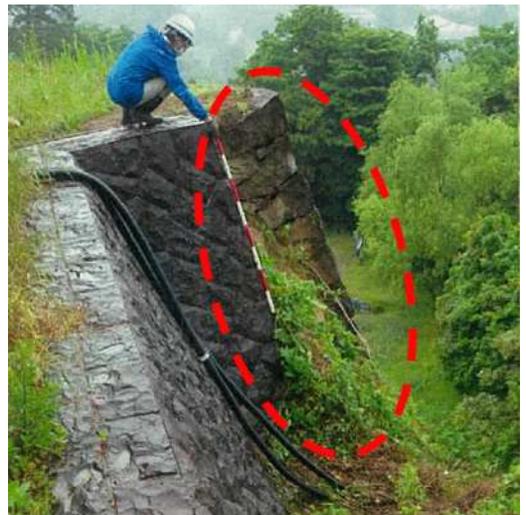
●被災後の状況

本丸北壁石垣（F面端部）の覆土が令和4年3月16日に発生した福島県沖地震に伴う揺れ等の影響により崩落し、被災したものの。

本件は、地震被災に対する災害復旧であることから、原形復旧を基本とする。ただし、将来的に今回と同様の被害を受けないように従来工法を補強する対策も検討する。

◇植生工（厚層基材吹付）により、原形復旧する。

なお、ソイルセメント吹付、鉄筋挿入工により従来工法を補強する。
