災害危険区域解除に係る観測調査業務 業務概要書 (2/2)

- ・目的：地表における地すべりの変状の有無の確認
- ・実施日：平成28年4月28日、平成29年12月26日（計2回）

緑ヶ丘一丁目現地状況写真(踏査日：平成28年4月27日)

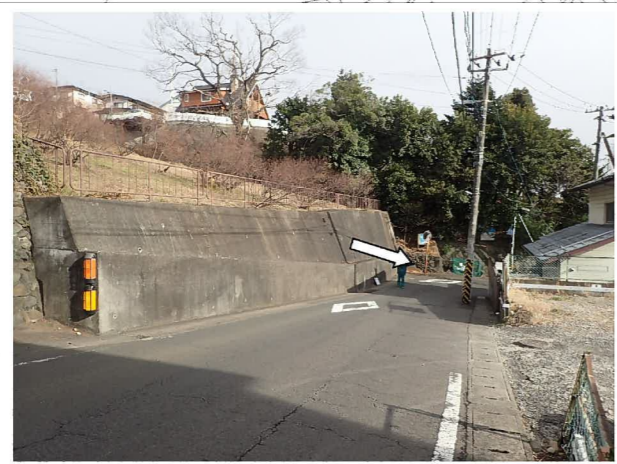
P1_盛土末端部全景

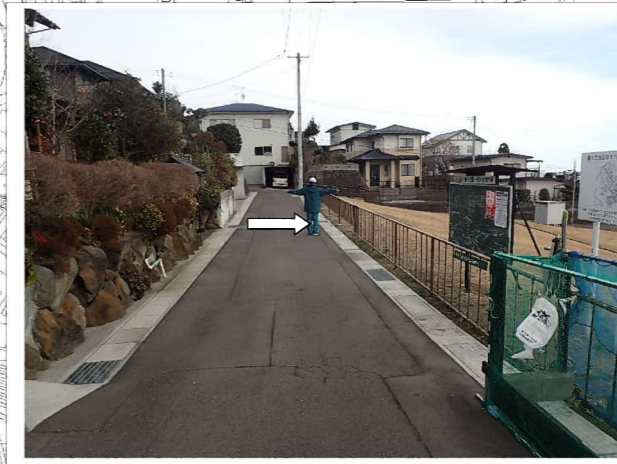
P4_盛土頭部の道路および側溝に変状なし

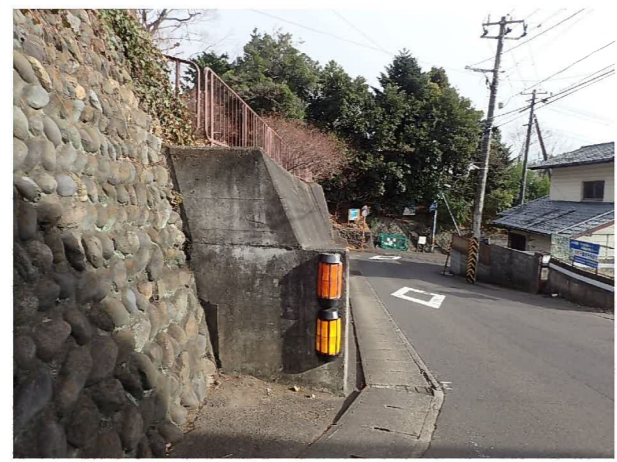
P2_盛土末端部の擁壁および道路に変状なし

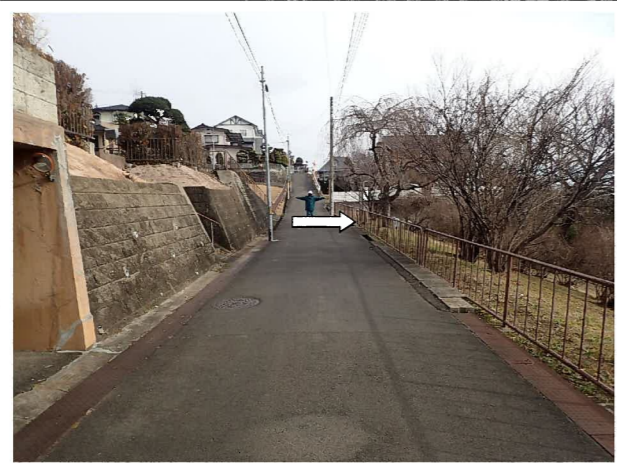
P3_盛土中腹部の道路および擁壁に変状なし

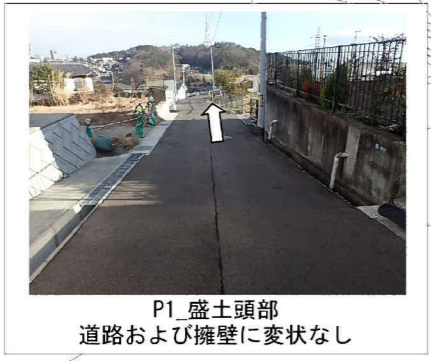
P1_盛土頭部
道路および擁壁に変状なし

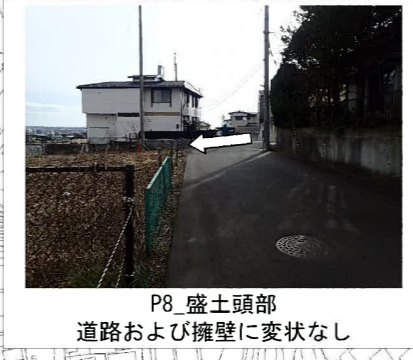
P8_盛土頭部
道路および擁壁に変状なし

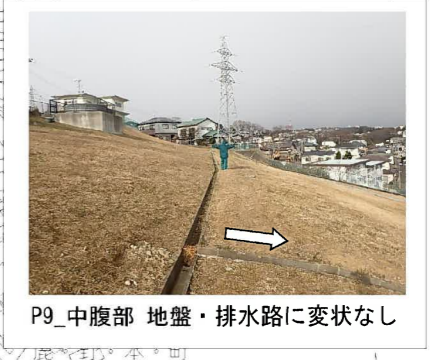
P9_中腹部 地盤・排水路に変状なし

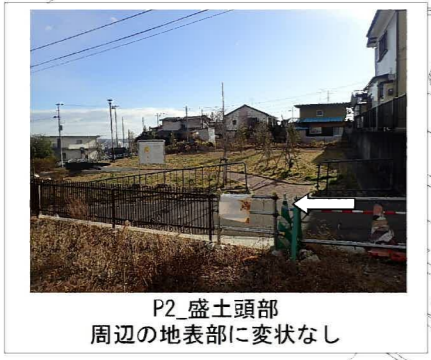
P2_盛土頭部
周辺の地表部に変状なし

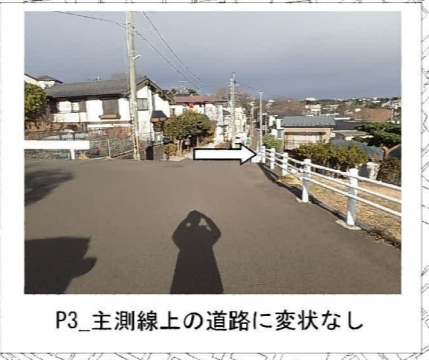
P3_主測線上の道路に変状なし

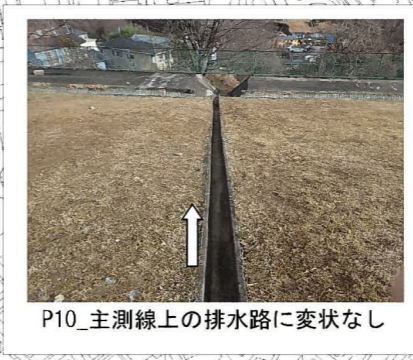
P10_主測線上の排水路に変状なし

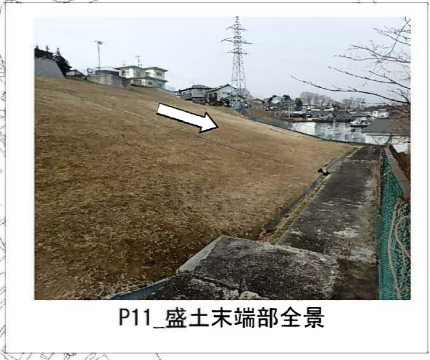
P11_盛土末端部全景

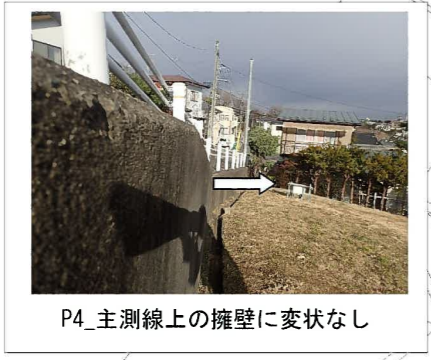
P4_主測線上の擁壁に変状なし

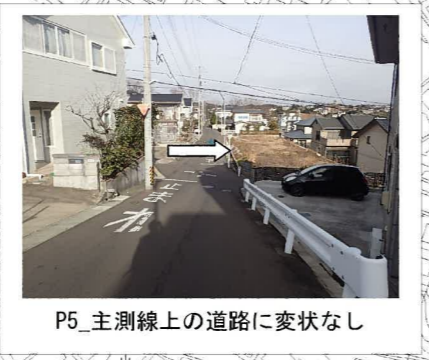
P5_主測線上の道路に変状なし

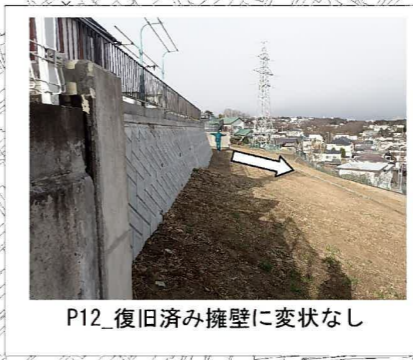
P12_復旧済み擁壁に変状なし

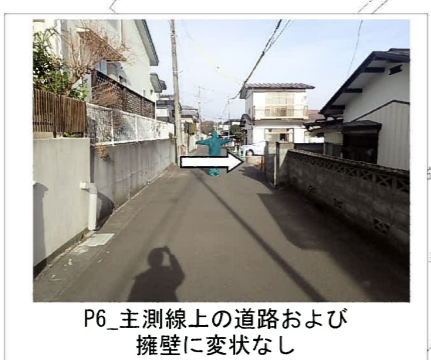
P6_主測線上の道路および
擁壁に変状なし

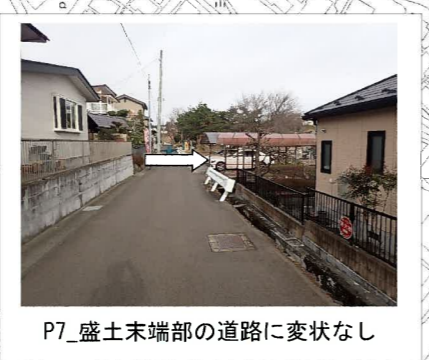
P7_盛土末端部の道路に変状なし
