第 2 章 被 害 状 況

第1節 被害状況と初動対応

第2節 環境局施設の被害状況

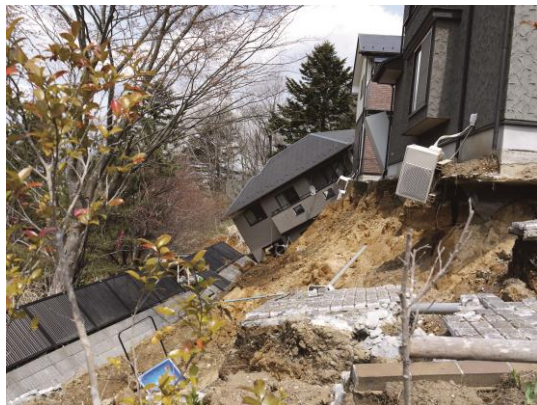
写真 2-1-3 宅地被害状況 (青葉区西花苑)

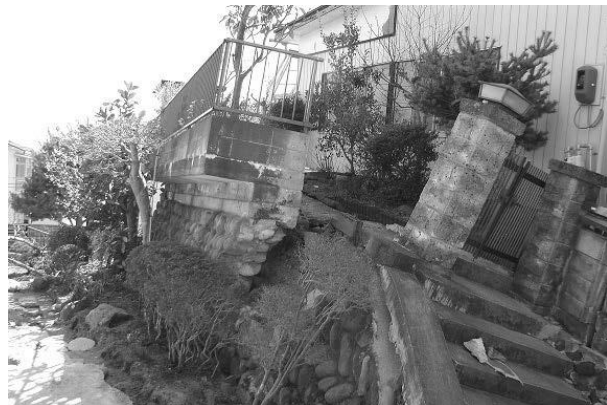
写真 2-1-4 宅地被害状況 (太白区青山)

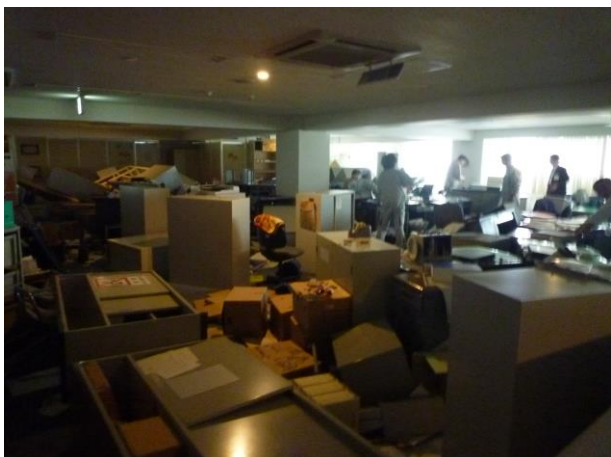
運営要綱第5条に基づき、環境局は、本部の下に直ちに環境部を設置した。災害情報センターに情報連絡員を派遣するとともに、部内に情報連絡室を設置した。ただし、民間ビル（小田急仙台ビル）を借り上げていた環境局の執務室は、柱がひび割れ、机やロッカー等の備品が倒壊等するなどの大きな被害が生じた（写真 2-1-5～2-1-8）ため、市役所本庁舎に押し寄せた避難者に配慮しつつ、環境部は本庁舎内の会議室やホールを転々とし、初動対応に当たった。

写真 2-1-5 執務室（環境局総務課・施設部周辺）の状況

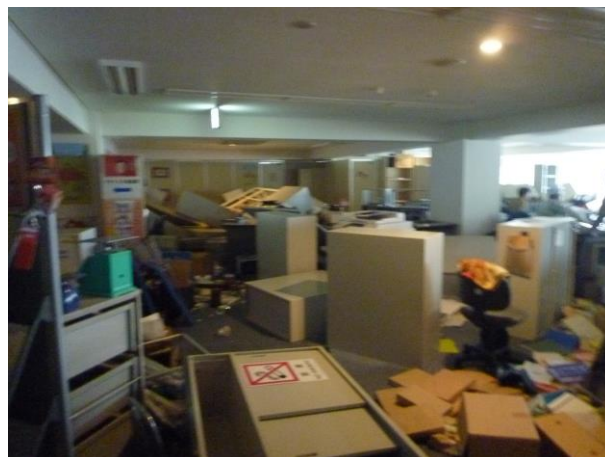
写真 2-1-6 執務室（環境局総務課・施設部周辺）の状況

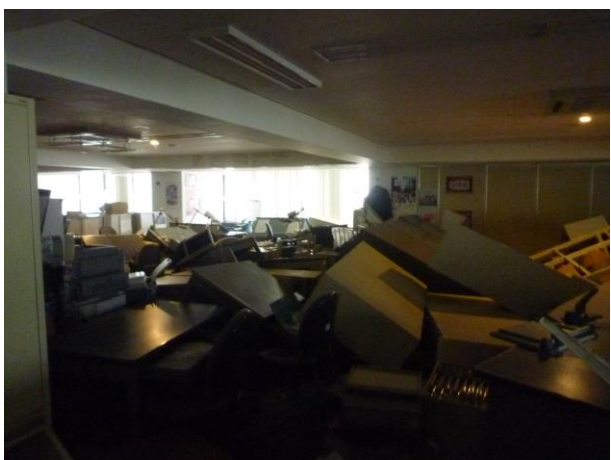
写真 2-1-7 執務室（環境局廃棄物事業部周辺）の状況

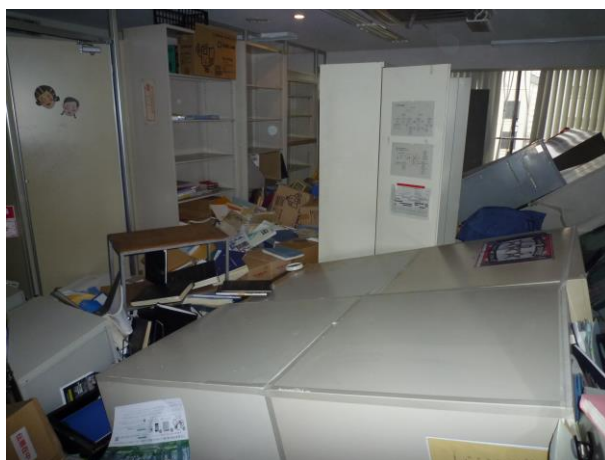
写真 2-1-8 執務室（環境局施設部周辺）の状況

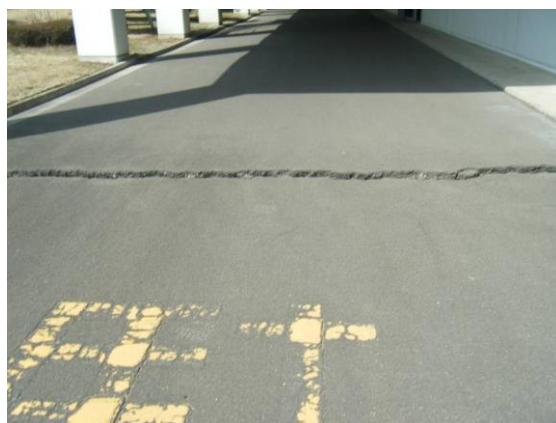
工場内の炉室給排気ダクト・吊り金具等の破損、減温塔の設置ボルト破断、3号減温塔バックアップ用水噴霧配管の破断、ごみクレーンカーテンケーブルレール取付金具の破損、建物壁のひび割れ、場内の地盤沈下（写真 2-2-1）、工場棟ランプウェイの梁の損傷（写真 2-2-2）及び外壁等に亀裂が生じたが、工場の運転再開が長期的に不可能となる被害はなかった。

写真 2-2-1 舗装の段差発生状況

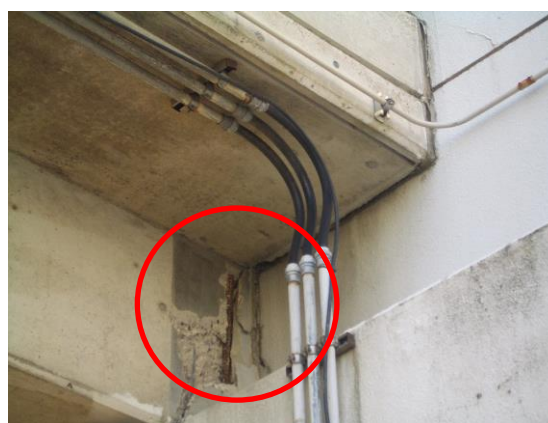
写真 2-2-2 ランプウェイ梁損傷による鉄筋露出状況

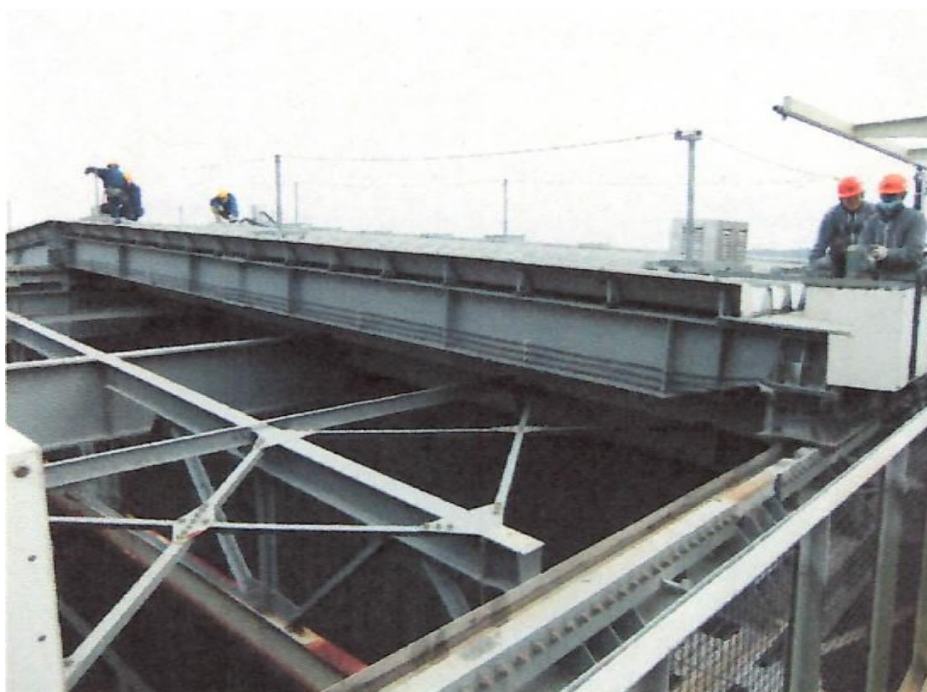
外構及び工場内建物の一部亀裂、並びに、2号脱気器給水タンクのフランジから水漏れ等が発生した。また、3月14日に1号タービンの立上作業の途上で、蒸気復水器の建屋上部にあり、蒸気タービン排気等の放熱を行う可動屋根のストッパー（暴走防止装置）が損傷し開閉できないことが判明した（写真2-2-3）。

写真 2-2-3 可動屋根の点検状況

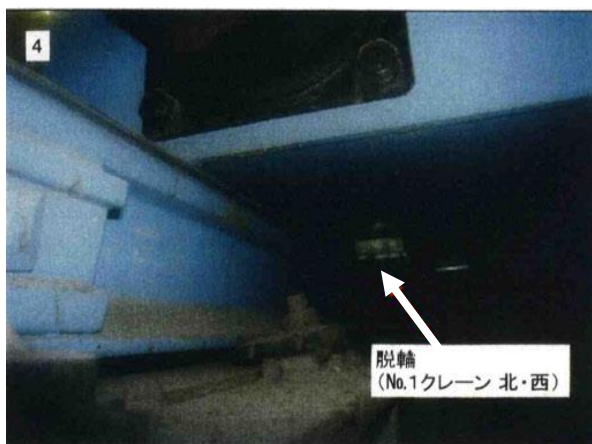
全職員の無事を確認後、工場全体を点検し応急復旧作業を開始し、脱輪したごみクレーン（24m×7m、重量34t）のジャッキによる応急的な固定、ボイラ給水の稼働を確保するための仮配線の施工等を行ったが、焼却炉室内の多くの箇所で点検歩廊が脱落し、余震も頻発

写真 2-2-4 ごみクレーン脱輪状況

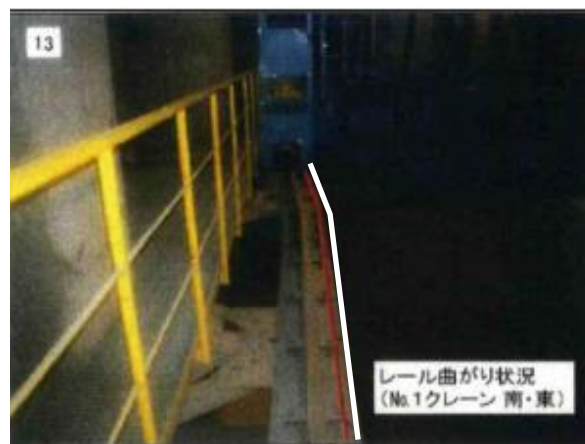
写真 2-2-5 ごみクレーン変形（曲がり）状況

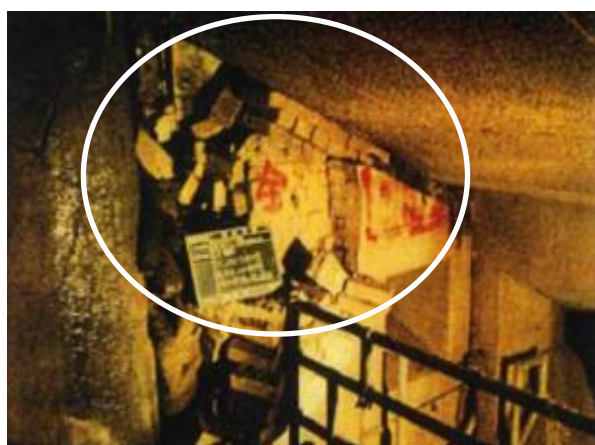
写真 2-2-6 焼却炉内耐火物脱落状況

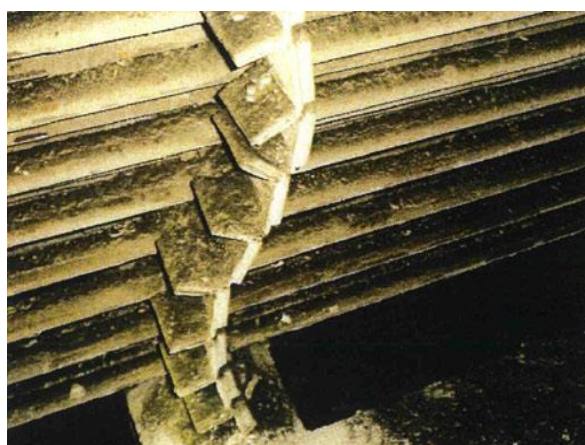
写真 2-2-7 ボイラーチューブ損傷状況

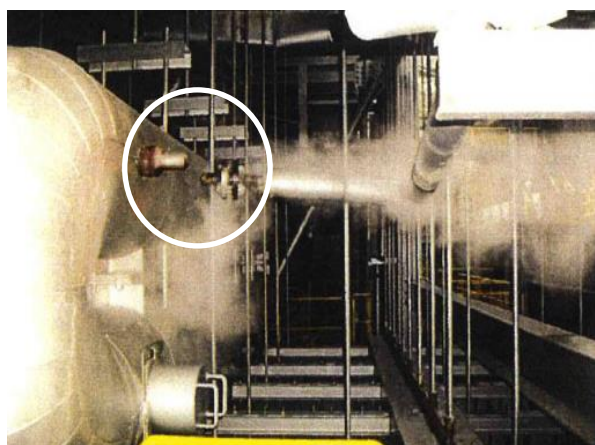
写真 2-2-8 配管破損による蒸気噴出状況

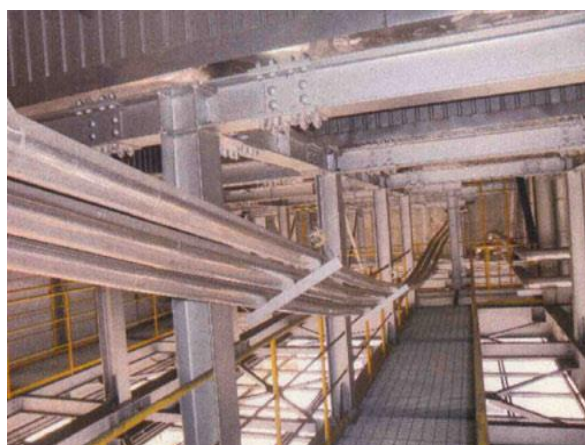
写真 2-2-9 配管脱落状況

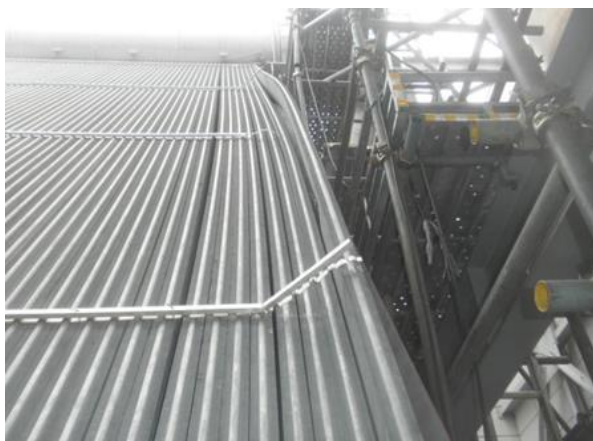
写真 2-2-10 蒸気復水器フィン損傷状況

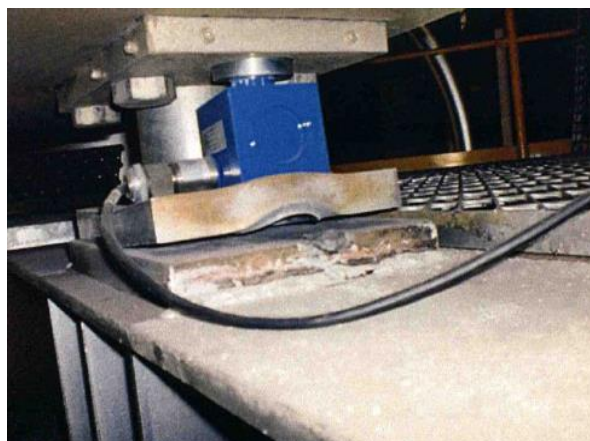
写真 2-2-11 消石灰サイロ荷重計
(ロードセル) 損傷状況

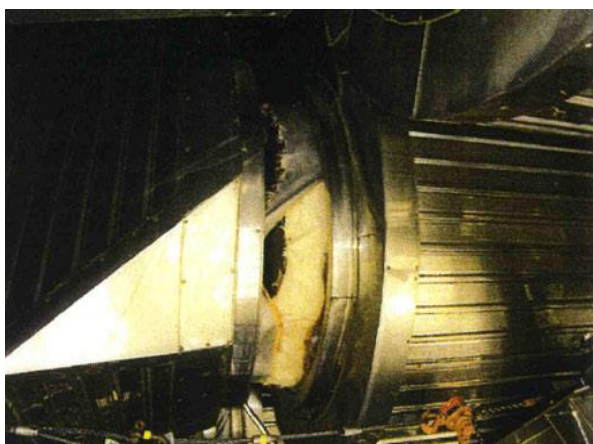
写真 2-2-12 煙道継手部損傷状況

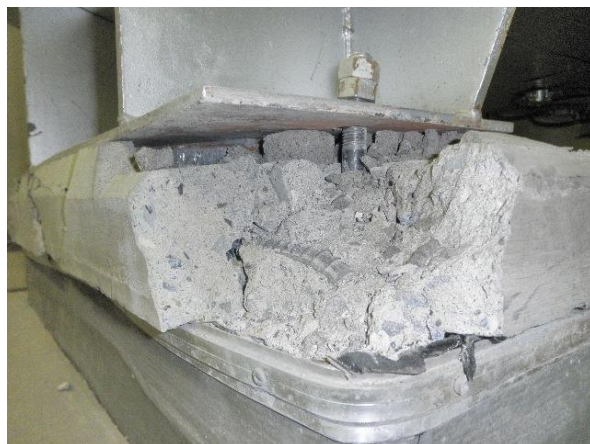
写真 2-2-13 機器設備基礎損傷状況

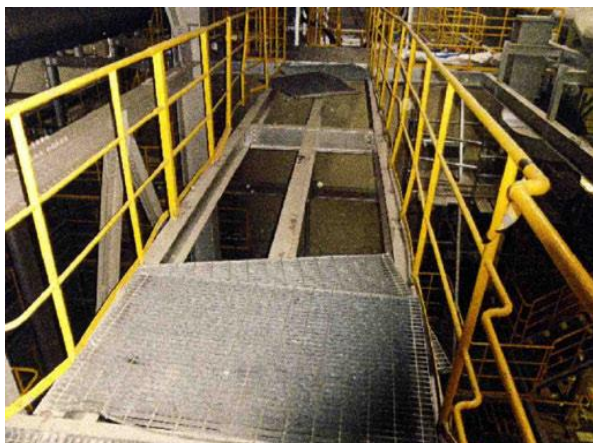
写真 2-2-14 点検歩廊損傷状況

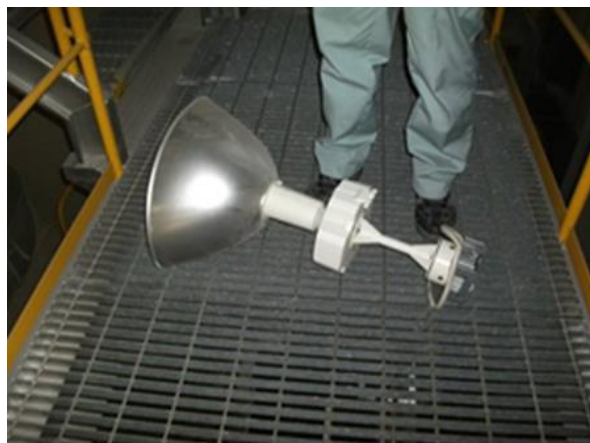
写真 2-2-15 炉室内水銀灯落下状況

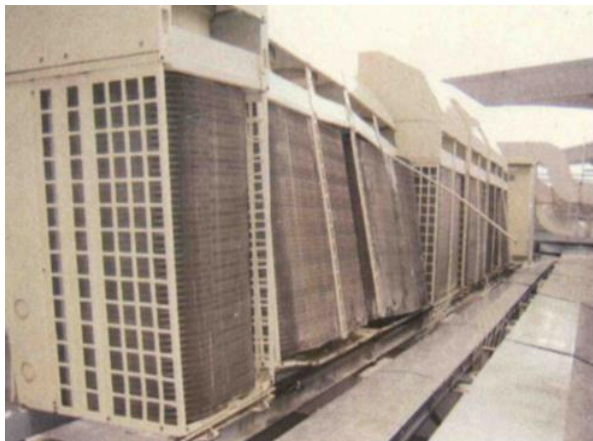
写真 2-2-16 空調屋外機損傷状況

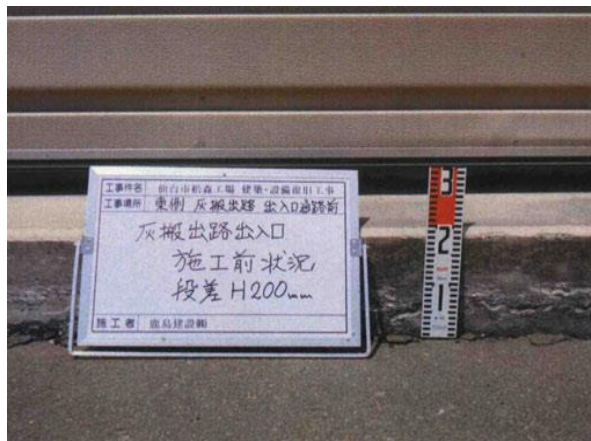
写真 2-2-17 焼却灰搬出路地盤沈下状況

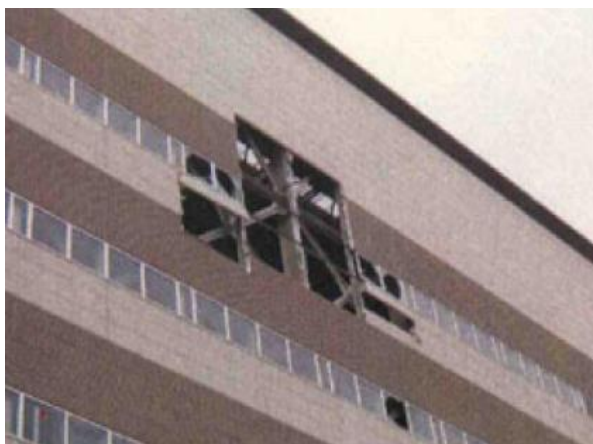
詳細を点検した結果、ごみ焼却施設の被害は甚大（表 2-2-2 及び写真 2-2-4～17）で、当初再稼働の見通しが立たない状況であった。また、4月7日の本市最大余震の影響により復旧作業中の箇所が再度被災し、新たに外壁の脱落なども生じたことから、復旧が長期化する見通しとなった（写真 2-2-18～19）。

写真 2-2-18 余震（4月7日）による
外壁損傷状況

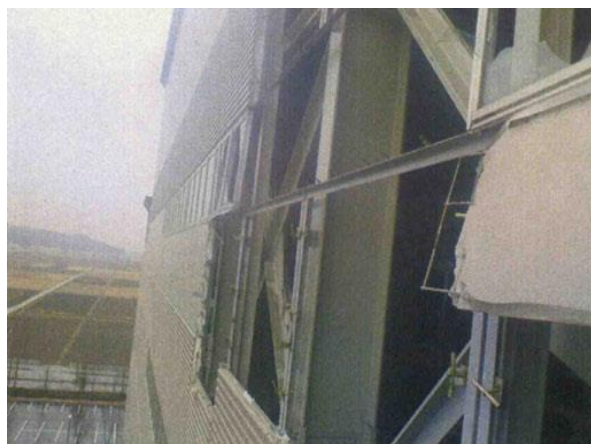
写真 2-2-19 余震（4月7日）による
外壁損傷状況

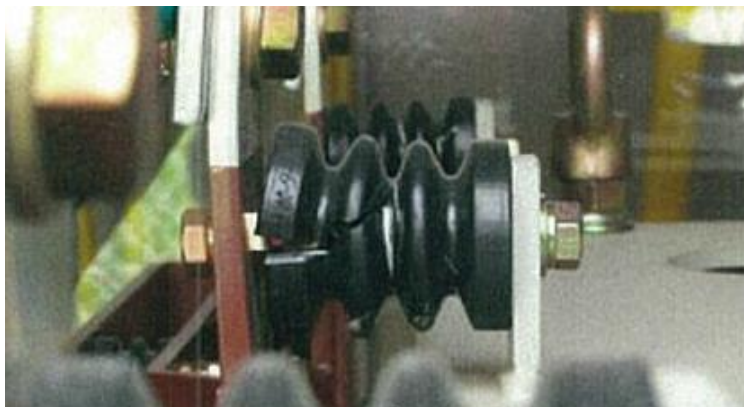
プラント設備については、受電設備内の変圧器（トランス）の絶縁部品等が破損し、絶縁不良を発生するおそれがあった（写真 2-2-20）。

写真 2-2-20 変圧器の絶縁部品の破損状況

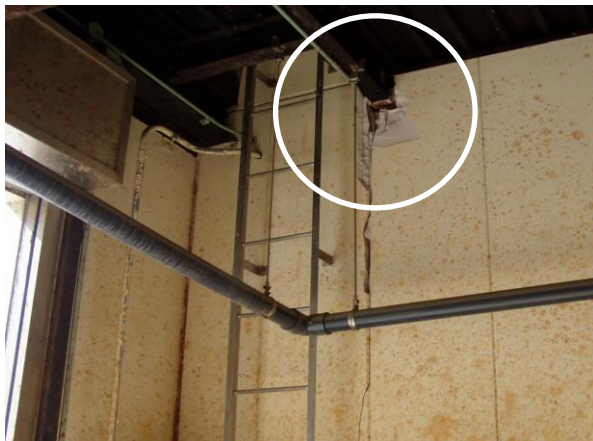
写真 2-2-21 管理棟工作室入口の亀裂状況

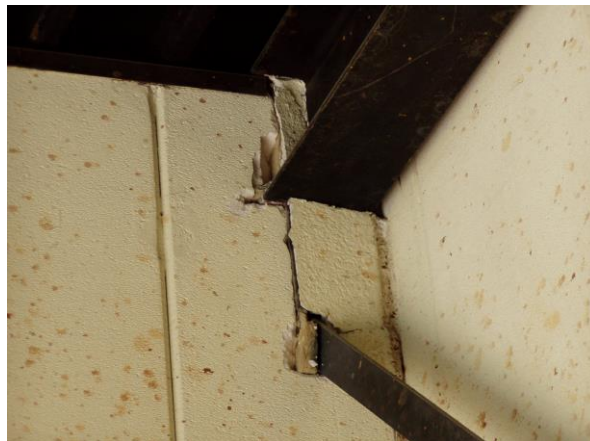
写真 2-2-22 管理棟工作室入口の亀裂状況

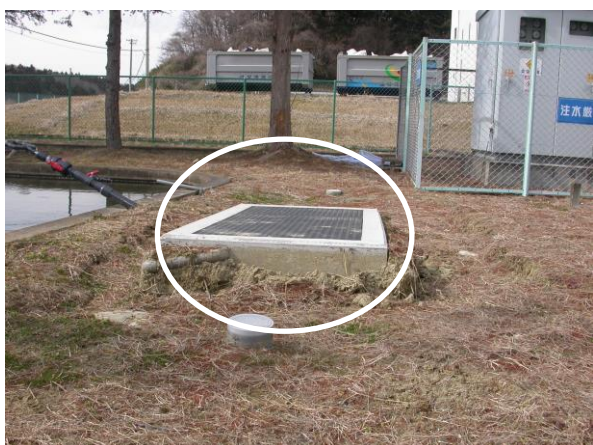
写真 2-2-23 管理棟浄化槽の隆起状況

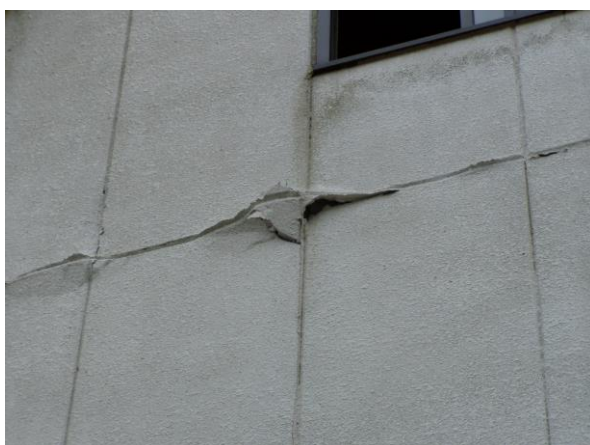
写真 2-2-24 第二排水処理施設外壁の
損傷状況

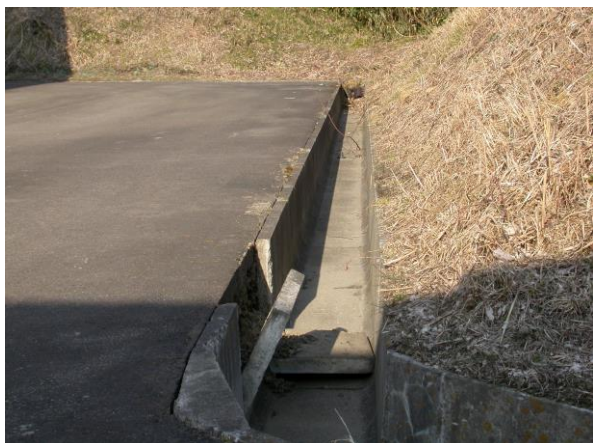
写真 2-2-25 施設外周側溝の崩壊状況

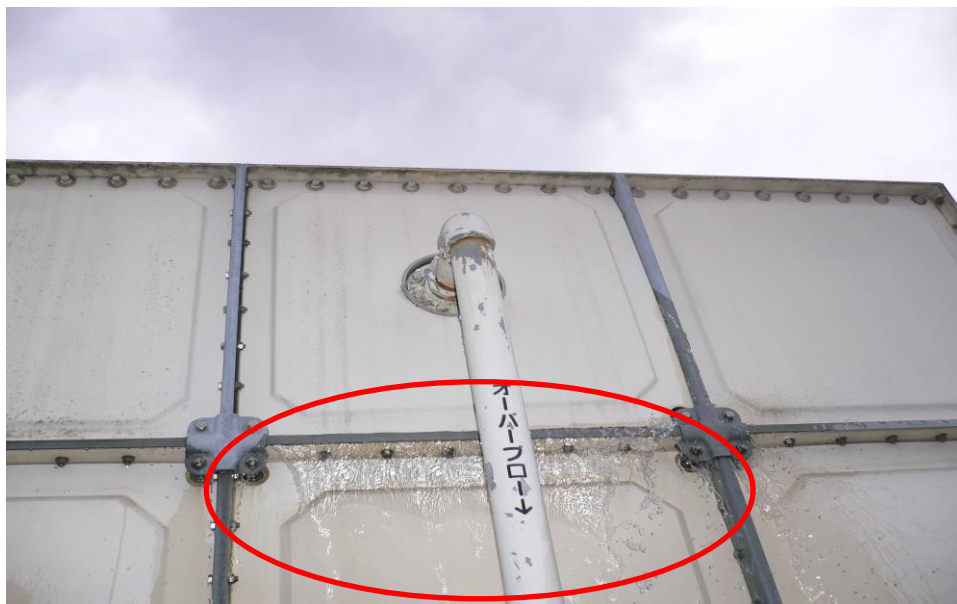
上水の受水槽の水漏れ（写真 2-2-26）、処理施設のペットボトル減容機及び結束機が転倒し損傷するなどの被害を確認したが、業務に大きな支障にはならない被害であった。

写真 2-2-26 受水槽水漏れ状況

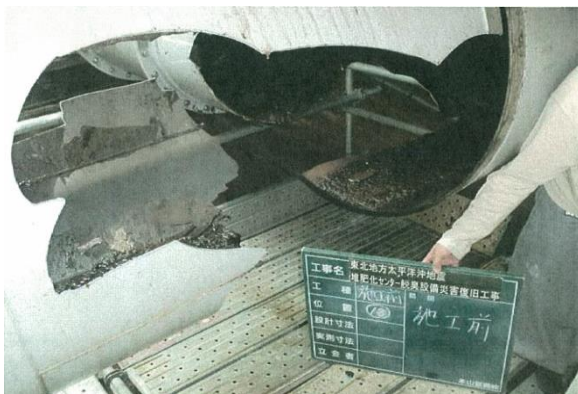
プラント設備については、脱臭設備のダクト等の破損・脱落（写真 2-2-27）、電力供給用幹線配管の破断及び配線の断線（写真 2-2-28）などの被害を確認した。

写真 2-2-27 脱臭設備の損傷状況

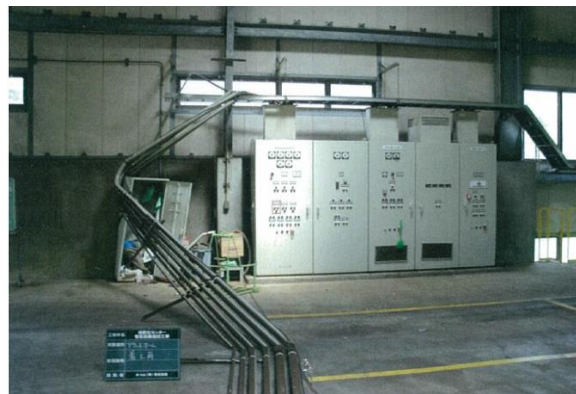
写真 2-2-28 電気設備の損傷状況

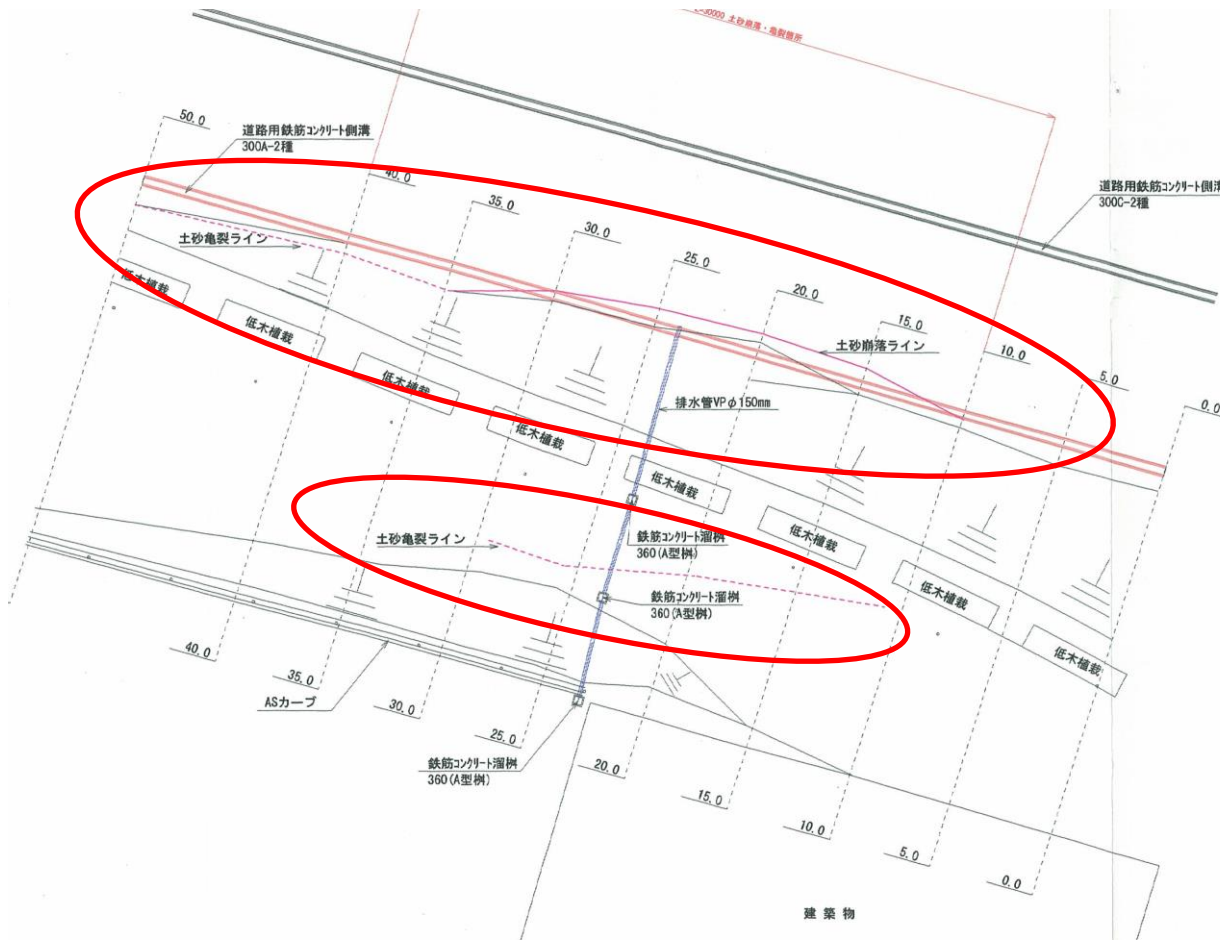
建屋の周辺においては、法面の崩落（図 2-2-2、写真 2-2-29）、地盤沈下（写真 2-2-30）など大きな被害を確認し、復旧作業は相当の期間を要するものと見込まれた。

図 2-2-2 敷地内の法面崩落等箇所

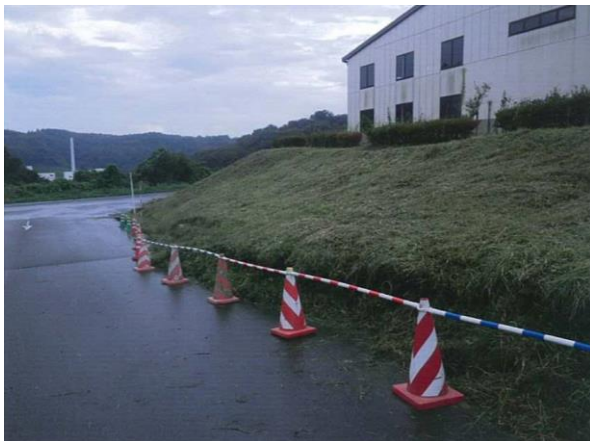
写真 2-2-29 法面崩落状況

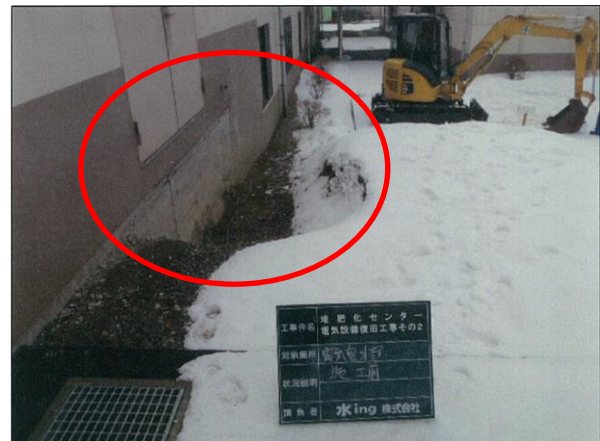
写真 2-2-30 地盤沈下状況

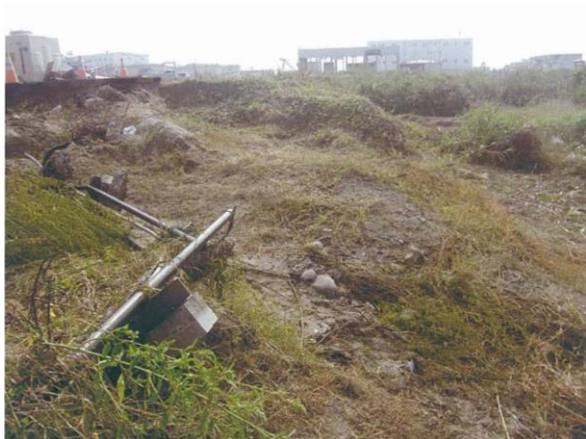
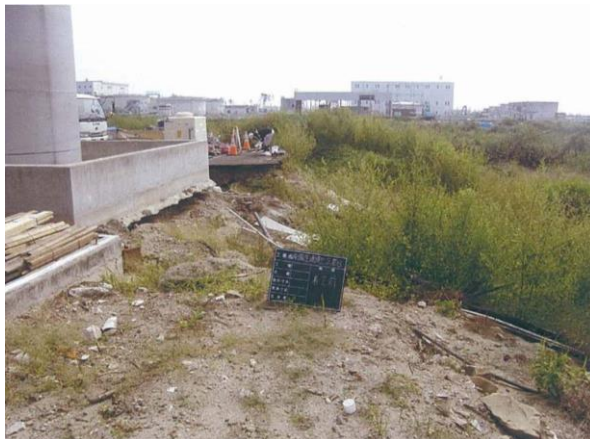
また、敷地内の盛土が流出し（写真2-2-31～32）、囲障施設や排水設備が損壊し（写真2-2-33～34）、建物内に流れ込んだがれきにより、仕切り壁が破壊され制御盤等の機器も転倒・損壊した（写真2-2-35～42）。

写真 2-2-31 敷地盛土の流出状況

写真 2-2-32 敷地盛土の流出状況

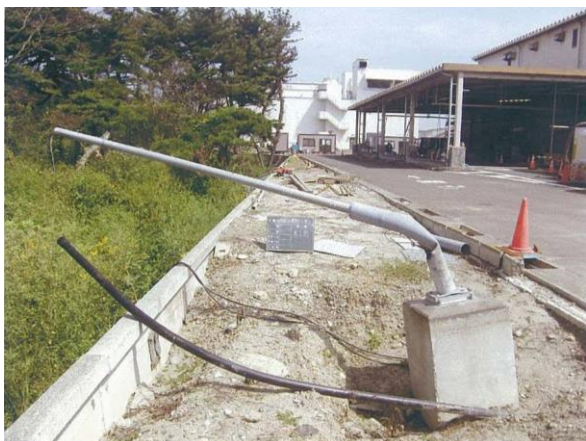
写真 2-2-33 囲障施設の流出状況

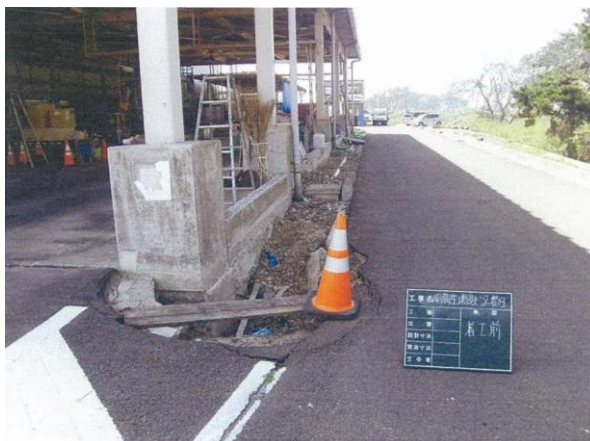
写真 2-2-34 排水構造物の流出状況

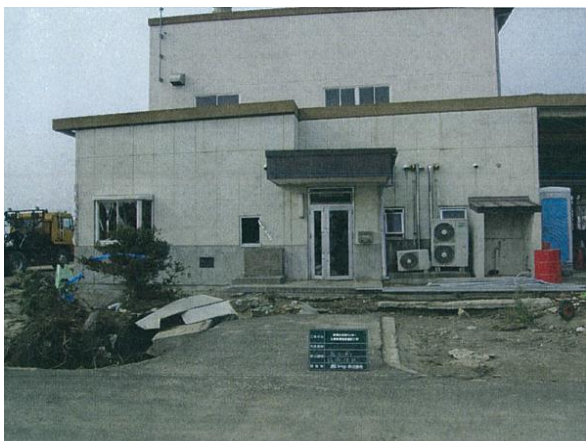
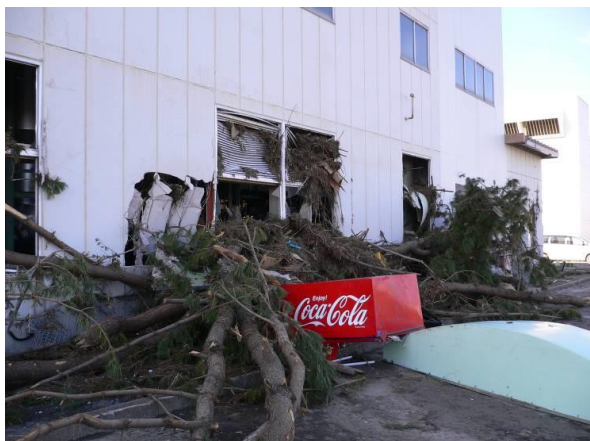
同センターは、津波により建物2階床上（GLから約3m）まで浸水し、流木等により建物の開口部や外壁（ALC）が損壊した。

写真 2-2-35 建物の被害状況

写真 2-2-36 建物の被害状況

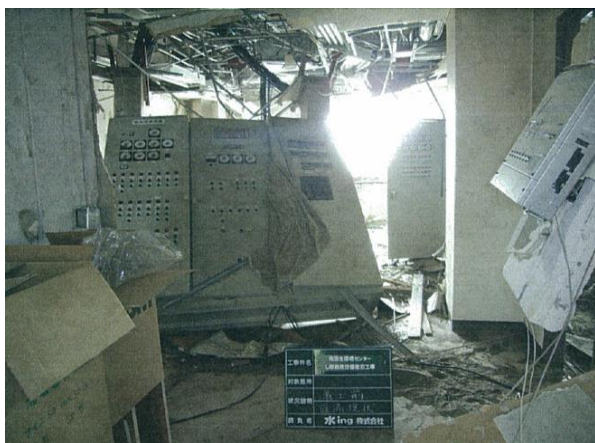
写真 2-2-37 建物内（中央制御室）の被害状況

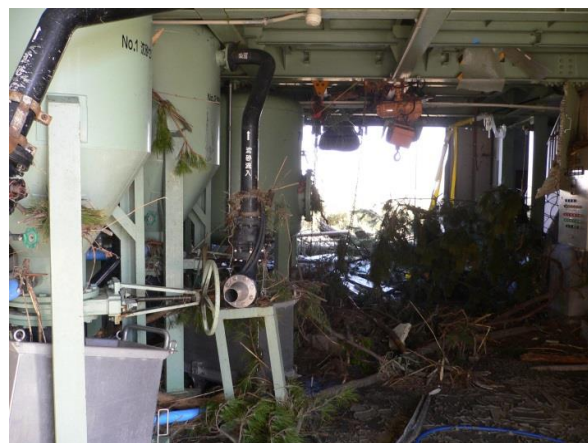
写真 2-2-38 建物内（灰ホッパ下通路）の被害状況

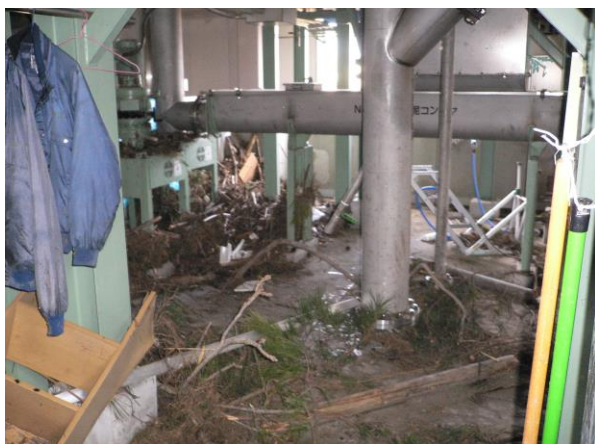
写真 2-2-39 建物内（脱水機室）の被害状況

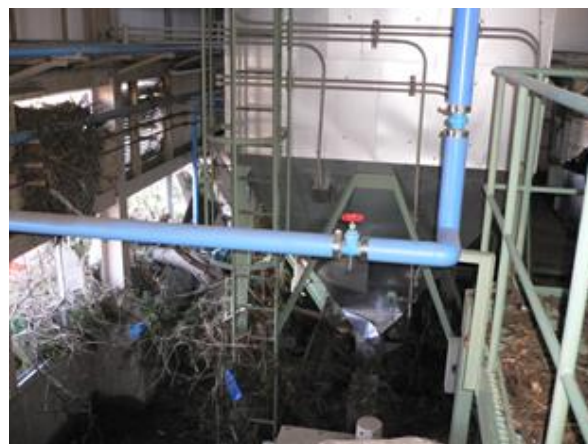
写真 2-2-40 建物内（焼却炉室内し渣階段周辺）の被害状況

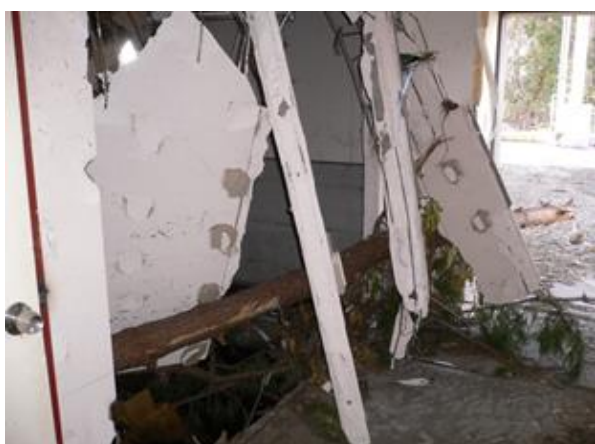
写真 2-2-41 建物内（地下ポンプ室へのホッパ周辺）の被害状況

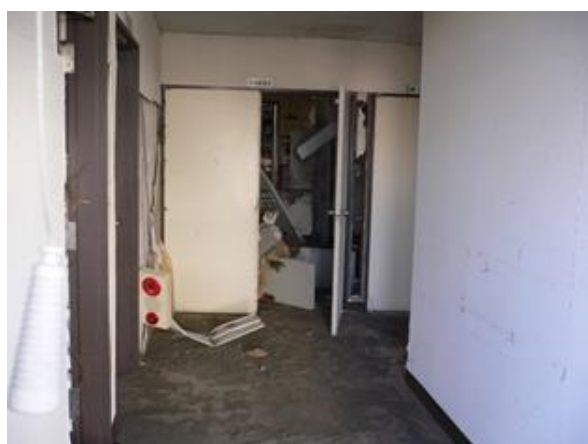
写真 2-2-42 建物内（入口周辺）の被害状況
