第7節 景観

調査地点3地点及び、管理用道路入り口を対象に工事完了後に存在による影響を確認する目的から調査を実施している。いずみ墓園の第2期事業区域の工事にあたり、工事前後でいずみ墓園内外からの景観が大きく変化し、場合によっては景観に悪影響を及ぼす可能性があることから、各予測地点における景観の変化を把握する目的で調査を実施した。調査は以下の内容とした。また、2工区の工事用道路については景観への影響が工事中にとどまることから、予測・評価は実施していないため、環境保全措置の実施状況及びその効果を確認することとしていた。なお、管理用道路については災害発生時に避難経路として利用されるとの理由により仮設から常設に変わったことから、供用による影響を確認するため、工事終了後の調査を実施した。

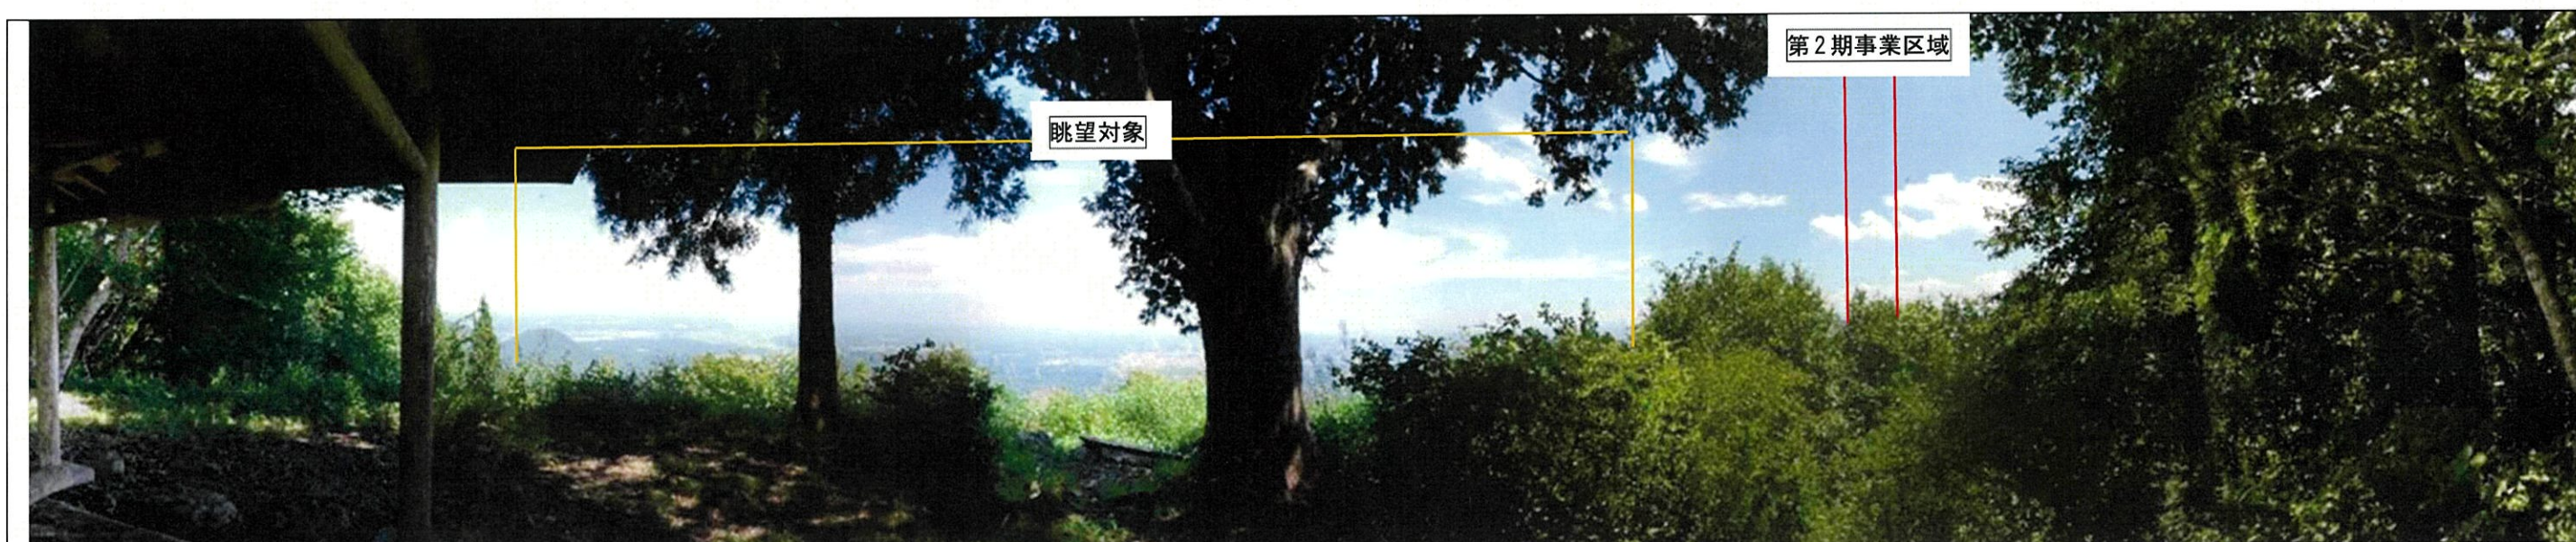
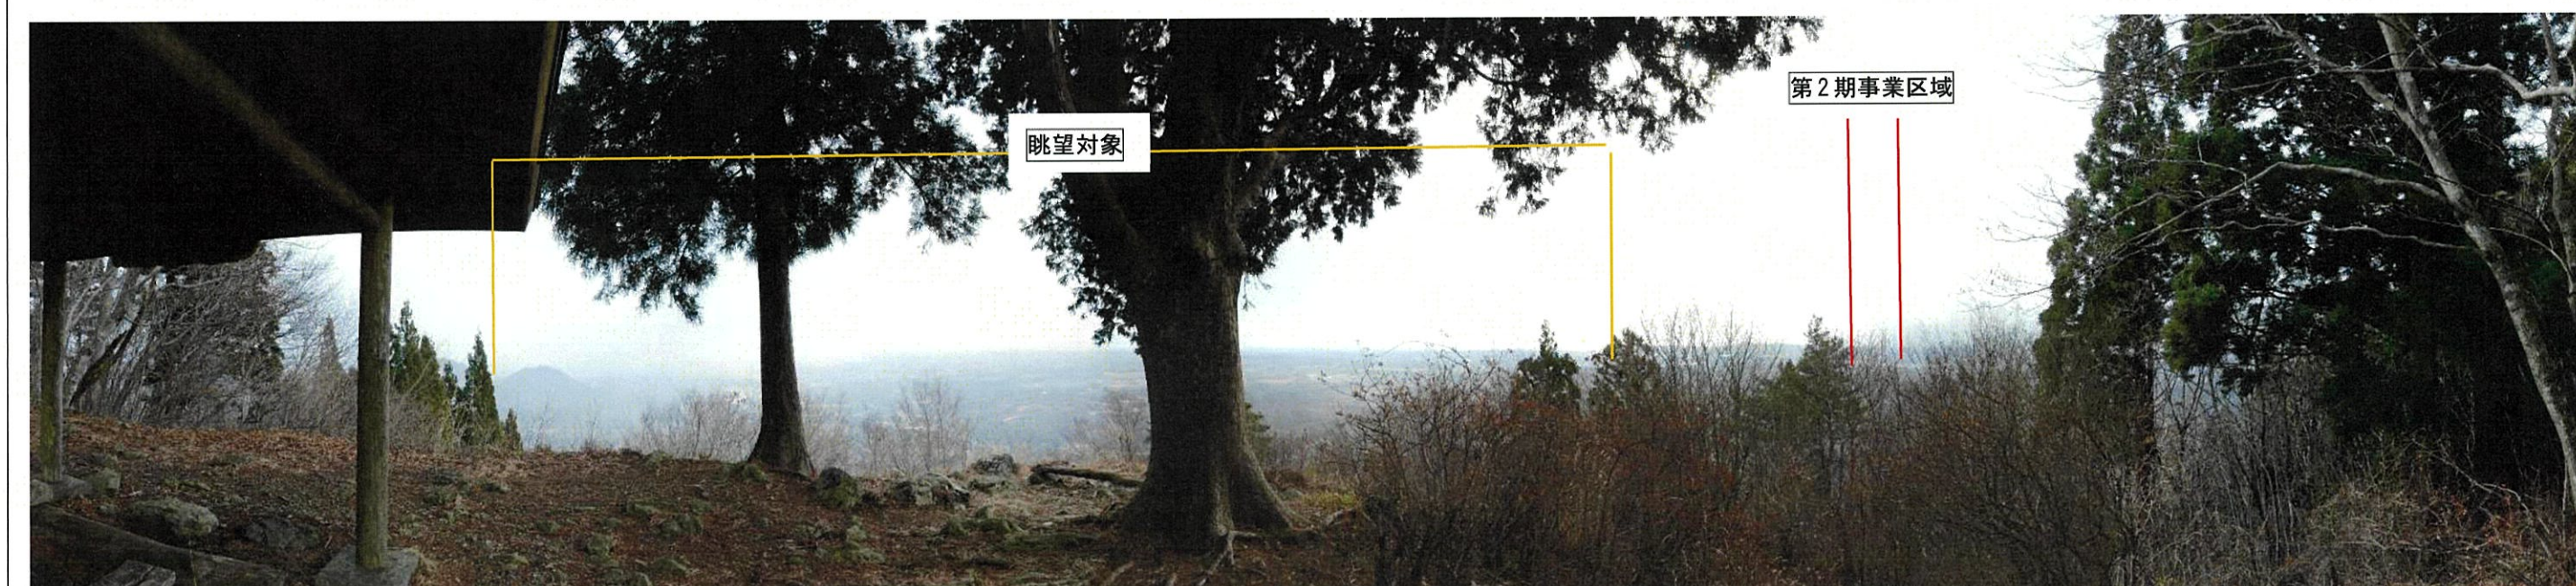
写真8-7-1 笹倉山からの眺望
※眺望対象については、地点から主に眺望利用される範囲を指す

調査地点「笹倉山」の眺望の状況を表 8-7-2 に、調査地点から撮影したパノラマ写真を写真 8-7-1 に示す。いずみ墓園事務所は手前の植生によって視認できなかった。

第2期事業区域からの距離	約3,300m
第2期事業区域の見込角	南南西、評価書時点の撮影位置からは視認できず（落葉期であれば地上撮影高310cm、展葉期であれば地上撮影高350cm程でいずみ墓園が視認できる）
地点の状況	登山道が整備されており、一部手すりが設置してある急傾斜地もあるが、気軽に登山が可能であり、登山をほぼ毎日行う地元市民もいる。御門杉登山口から山頂まで約1時間である。山頂には薬師堂があるが、周囲を樹林に囲まれて眺望が開けないことから、東側に約250m下った国見崎と呼ばれる東屋のある見晴らし台を調査地点として設定した。
眺望の状況	登山者の眺望利用が想定される。主な眺望対象は仙台市街地方向の東から南東方向であり、令和3年時点では地点の草木が伸長し、特に南西方向から南方向の見通しが効かなかった。 北方向には笹倉山以外の七ツ森の山々（松倉山、撫倉山など）が視認される。 南東方向には広く仙台市街地が視認される。天気が良い日には太平洋まで見通すことができる。南方向の太白山、南西方向の蔵王の山並みが視認状況が悪い。
第2期事業区域の眺望状況	開けた視界の右隅にあたる南南西方向に第2期事業区域が位置しているが、令和3年時点では草木の繁茂により第2期事業区域方向の展望は効かなくなっている。主な眺望対象の方向は仙台市方向であり、第2期事業区域の方向は重複しない。
利用状況	七ツ森の薬師如来を合祀した薬師堂があることから信仰の山として、また、仙台市街から登山口まで自家用車で約1時間でアクセスでき、山頂までの所要時間も約1時間であることから、気軽に登れる山として多くの利用がある。

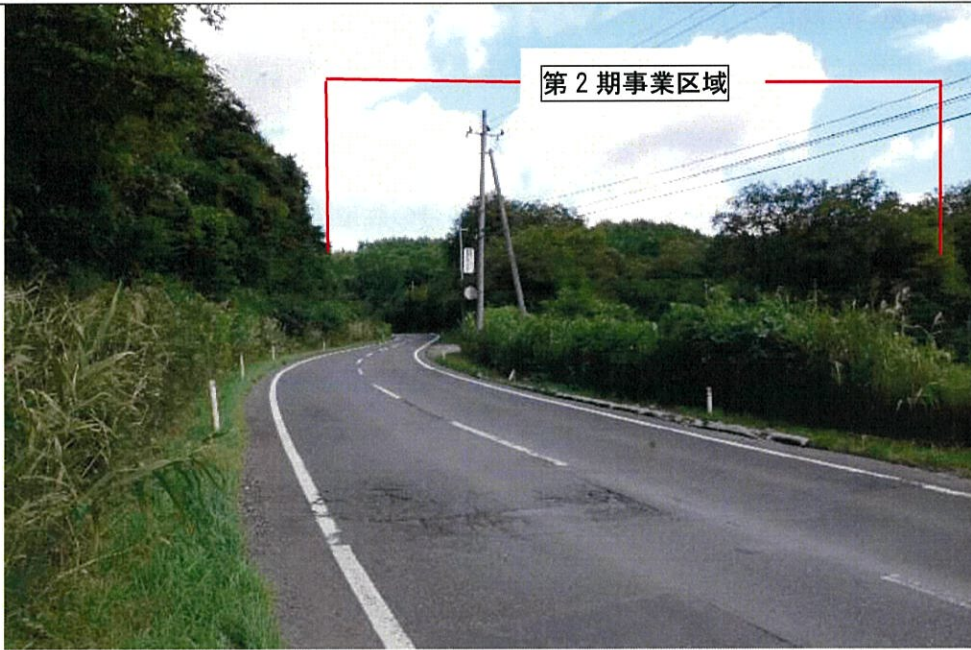
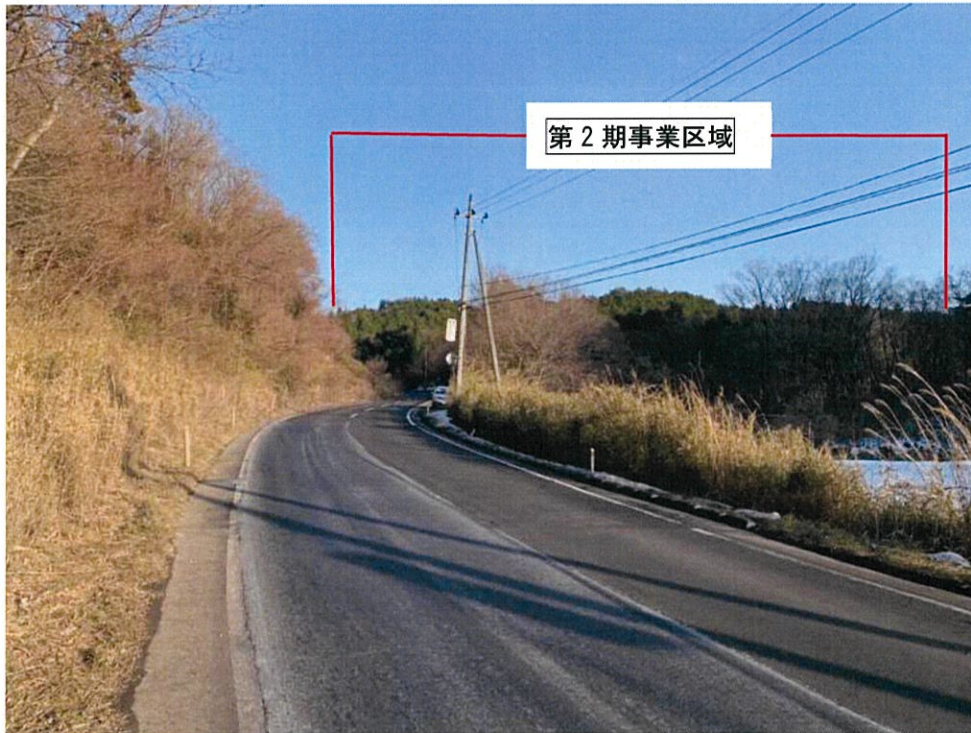
写真8-7-2 国道457号からの眺望

第2期事業区域からの距離	約100m
第2期事業区域の見込角	東、水平方向4.6°、垂直方向1.1°
地点の状況	第2期事業区域へのアクセス道路である国道457号沿いに設定した地点である。
眺望の状況	国道457号を走る車の車窓から眺望利用される。歩道はなく時間をかけた景観の観察は少ないと考えられる。管理用道路入り口とは異なり、車道の正面右側の遠景に山並みの消失が確認できた。
第2期事業区域の眺望状況	仙台市街から大和町方面へ向かう際に、右側の視界に第2期事業区域があるが、事業区域内部は視認できない。
利用状況	平成27年時点での24時間における交通量は、平日で約5,500台の幹線道路である。

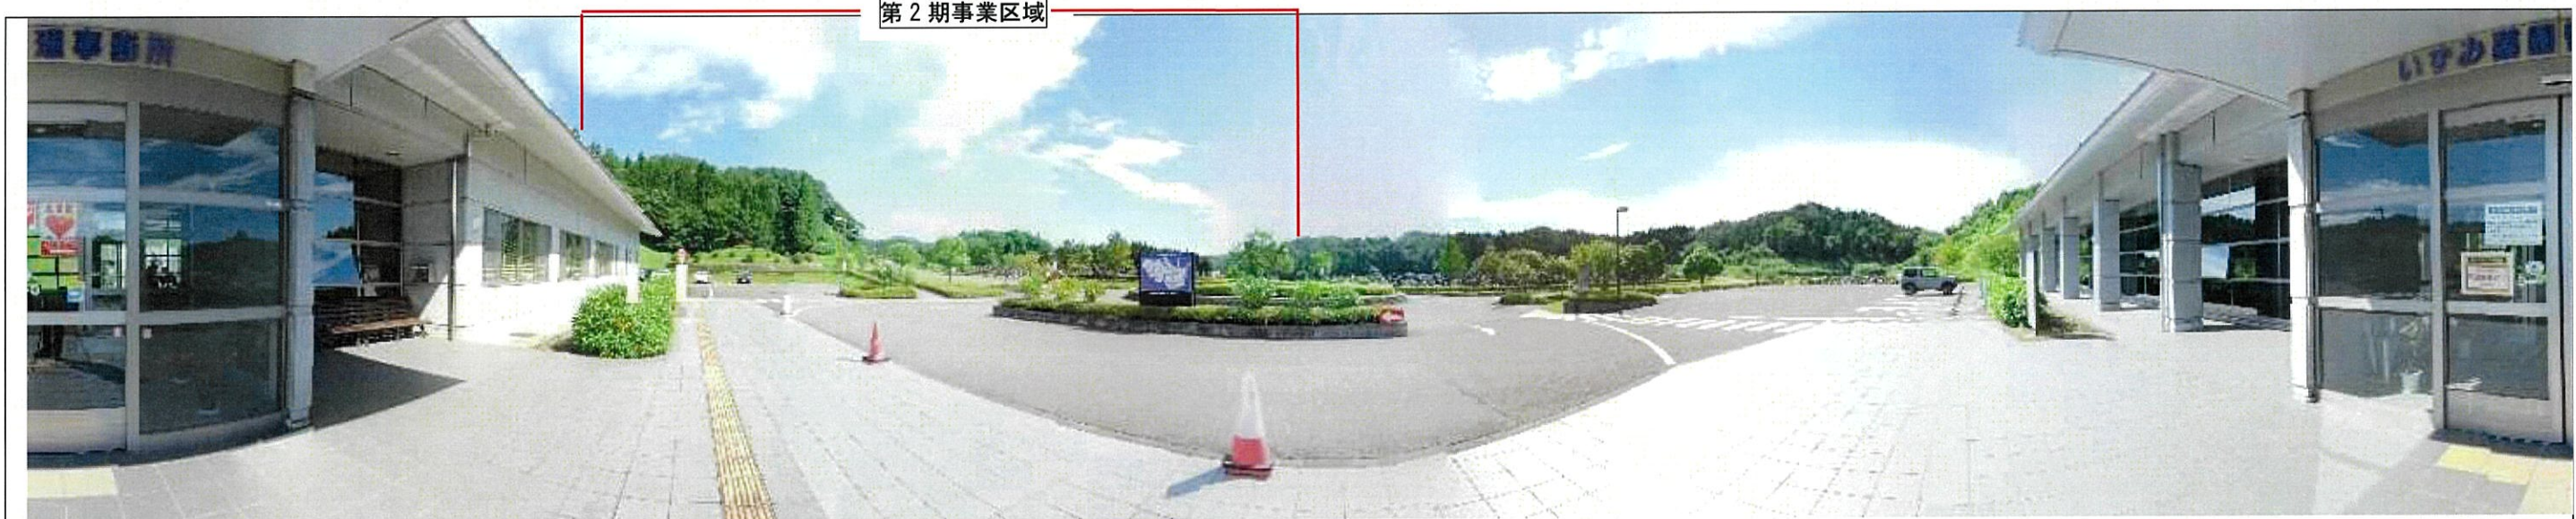
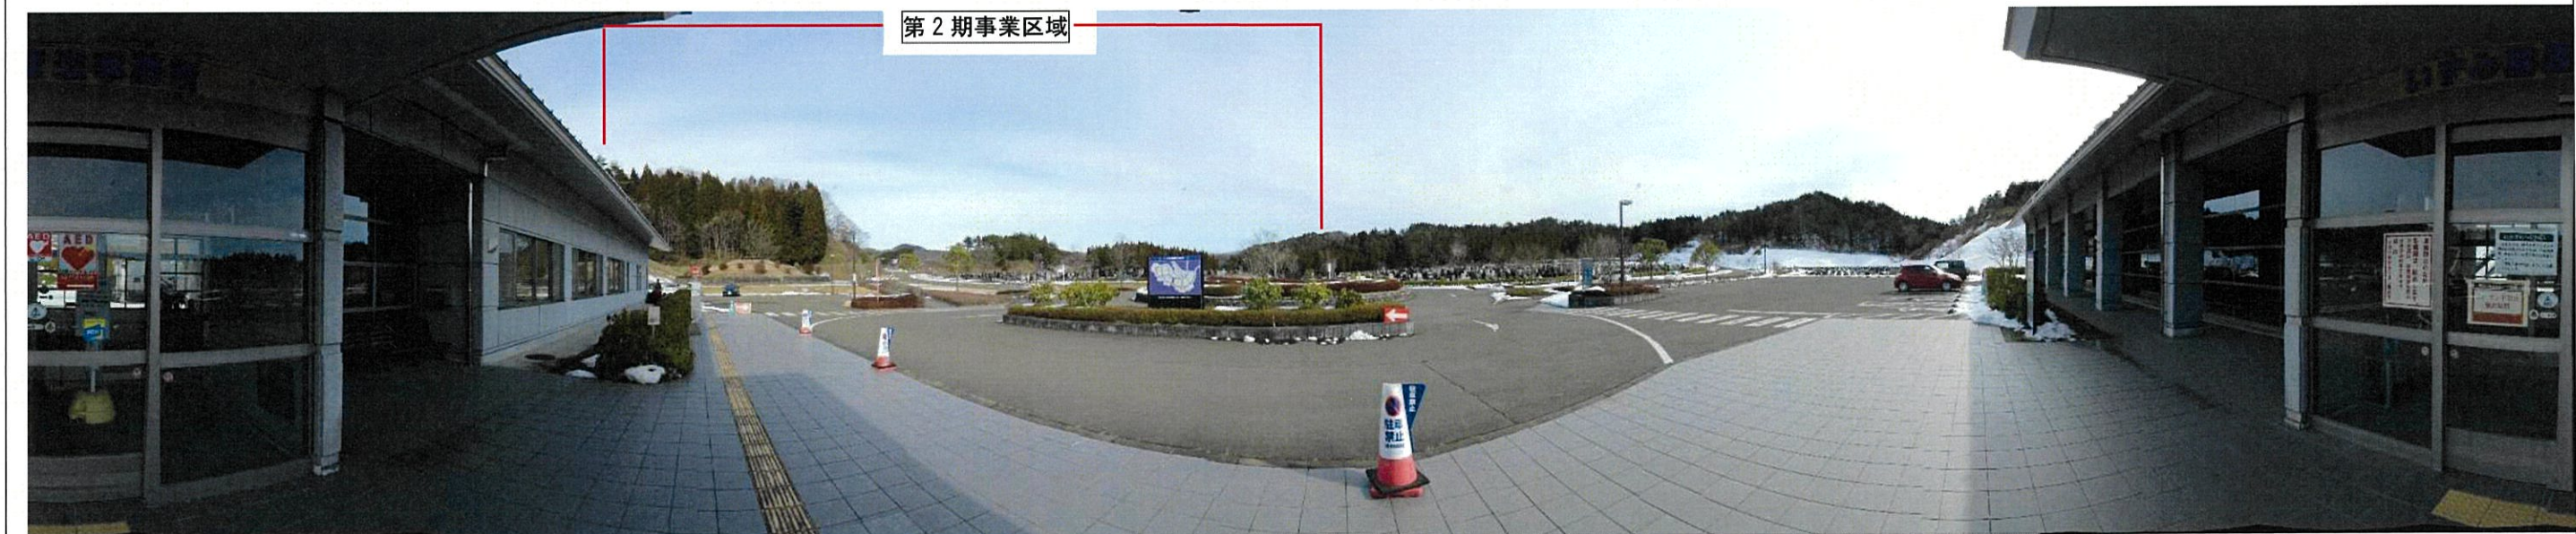
写真 8-7-3 いずみ墓園管理事務所からの眺望

第2期事業区域からの距離	約200m
第2期事業区域の見込角	北東、水平方向39.1°、垂直方向9.2°
地点の状況	既に開園されているいずみ墓園第1期事業区域にある管理事務所入口に設定した。
眺望の状況	管理事務所を利用する墓参者による眺望利用が想定される。いずみ墓園第1期事業区域を一望でき、第2期事業区域も広域が見える。特に眺望対象となるものは存在しない。
第2期事業区域の眺望状況	いずみ墓園第1期事業区域を見渡す視野の左側に存在する。第1期事業区域との境界に樹林が残っており、第2期事業区域に通じる道路およびその遠景の山並みが視認された。
利用状況	平成20年度春彼岸には約4,500人の墓参があり、令和14年には21,329人の墓参が推定されている。

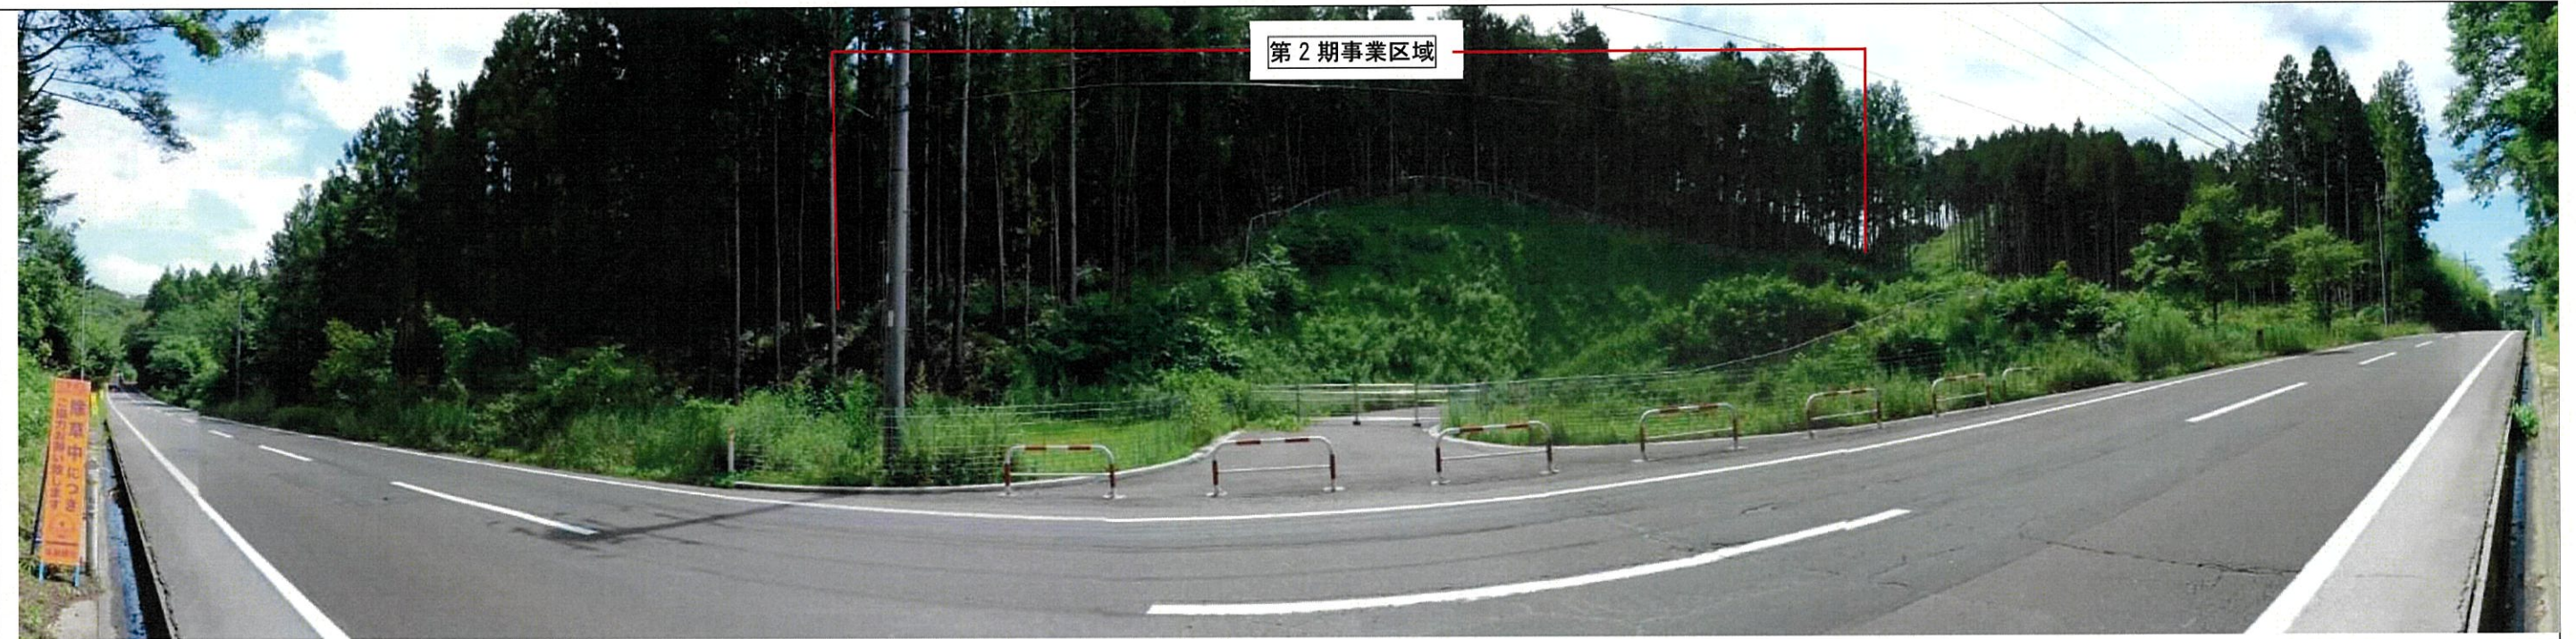
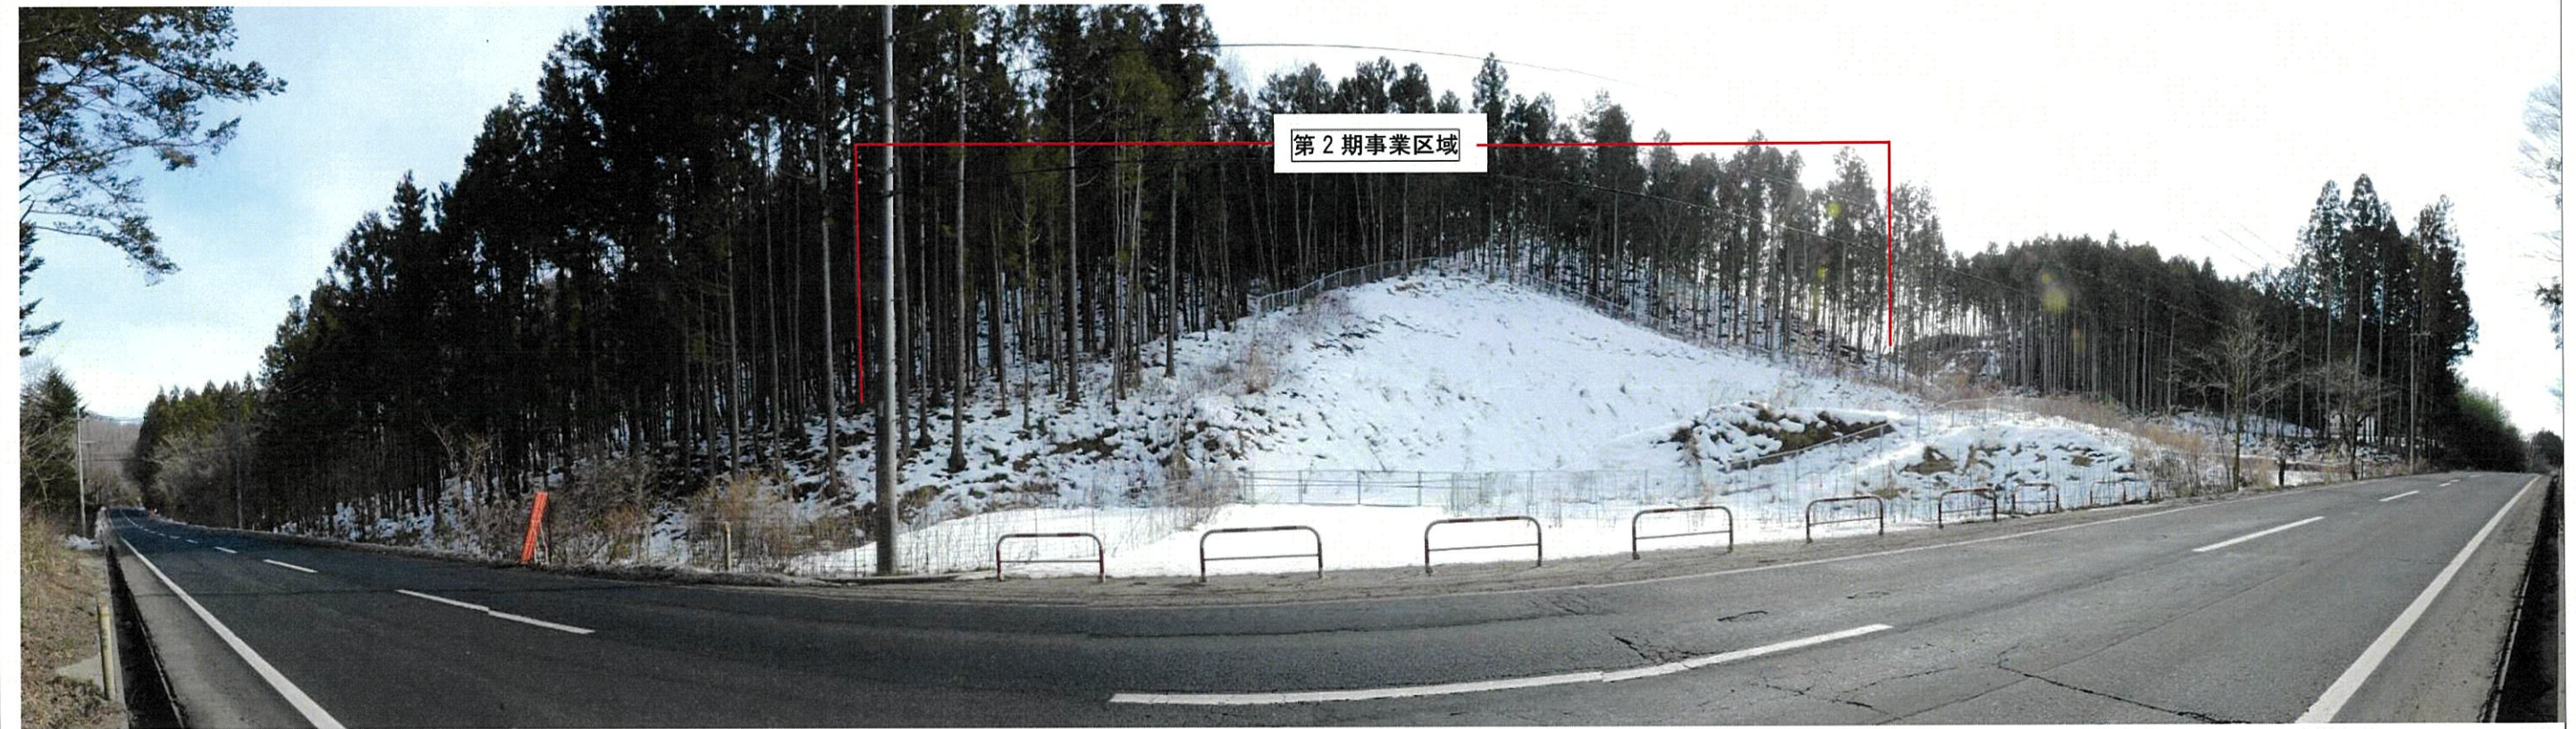
写真 8-7-4 管理用道路入り口の眺望

調査地点「管理用道路入り口」について、国道 457 号からの眺望の状況を表 8-7-5 に、調査地点から撮影した写真を写真 8-7-4 に示す。保全措置としては、入口ゲートへの景観色の着色が確認された。評価書で撮影された景観の写真と比較できる写真を撮影した。

第2期事業区域からの距離	約100m
第2期事業区域の見込角	南、水平方向43.0°、垂直方向16.8°
地点の状況	いずみ墓園第2期事業区域の北にある管理用道路の入口に設定した地点である。
眺望の状況	墓参者を含む国道457号利用者による車窓から、眺望利用される。走行中の車窓からの眺望となり、歩道もないことから時間をかけた景観の観察は少ないと考えられる。
第2期事業区域の眺望状況	いずみ墓園方向には樹林と斜面があるため第2期事業区域内は直接視認できないが、ゲート、フェンス、法面、車止め、管理用道路など、第2期事業区域の施設が視認出来た。
利用状況	管理用道路として入り口にはゲートと車止めを設置しており、あくまで管理用道路として利用している。墓参者等の一般は利用しない道路である。
