第9章 調査結果の検討及び今後講ずる措置

9.1 予測結果、評価基準との比較検証

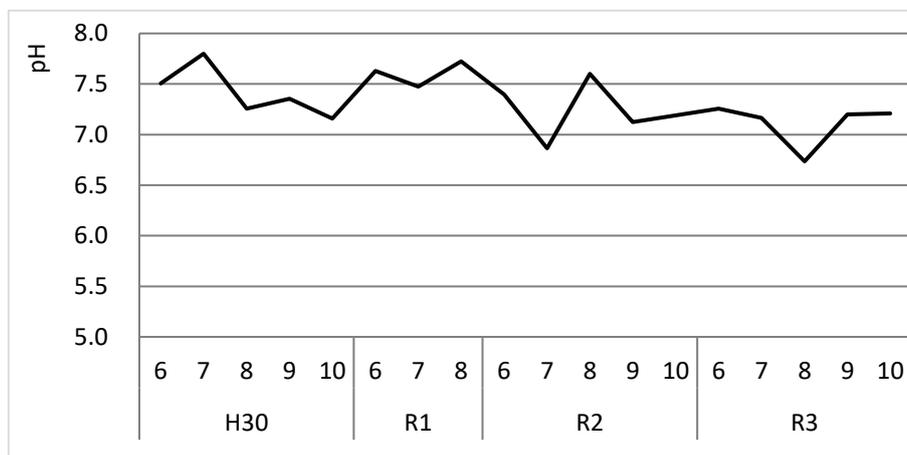
図 9.1-1 移植池の水環境の推移（pH）

pHや水深、水温については大きな変化は無いが、塩分濃度については平成30年の0.04～0.15‰が令和2年以降には0.4～1.0‰まで上昇した。

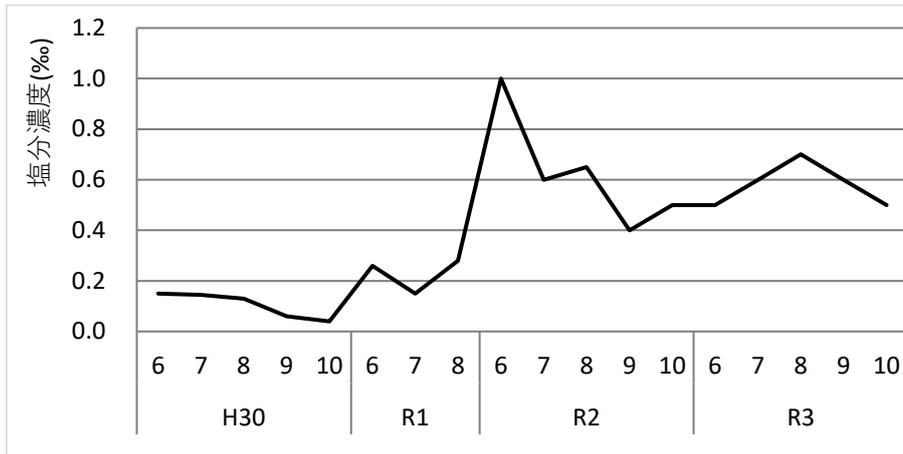
図 9.1-2 移植池の水環境の推移（塩分濃度）

ミズアオイの発芽を抑制する塩分濃度の数値は不明であるが、令和元年以降ミズアオイの生育が確認されなくなった原因として、上昇した塩分濃度が要因の一である可能性がある。

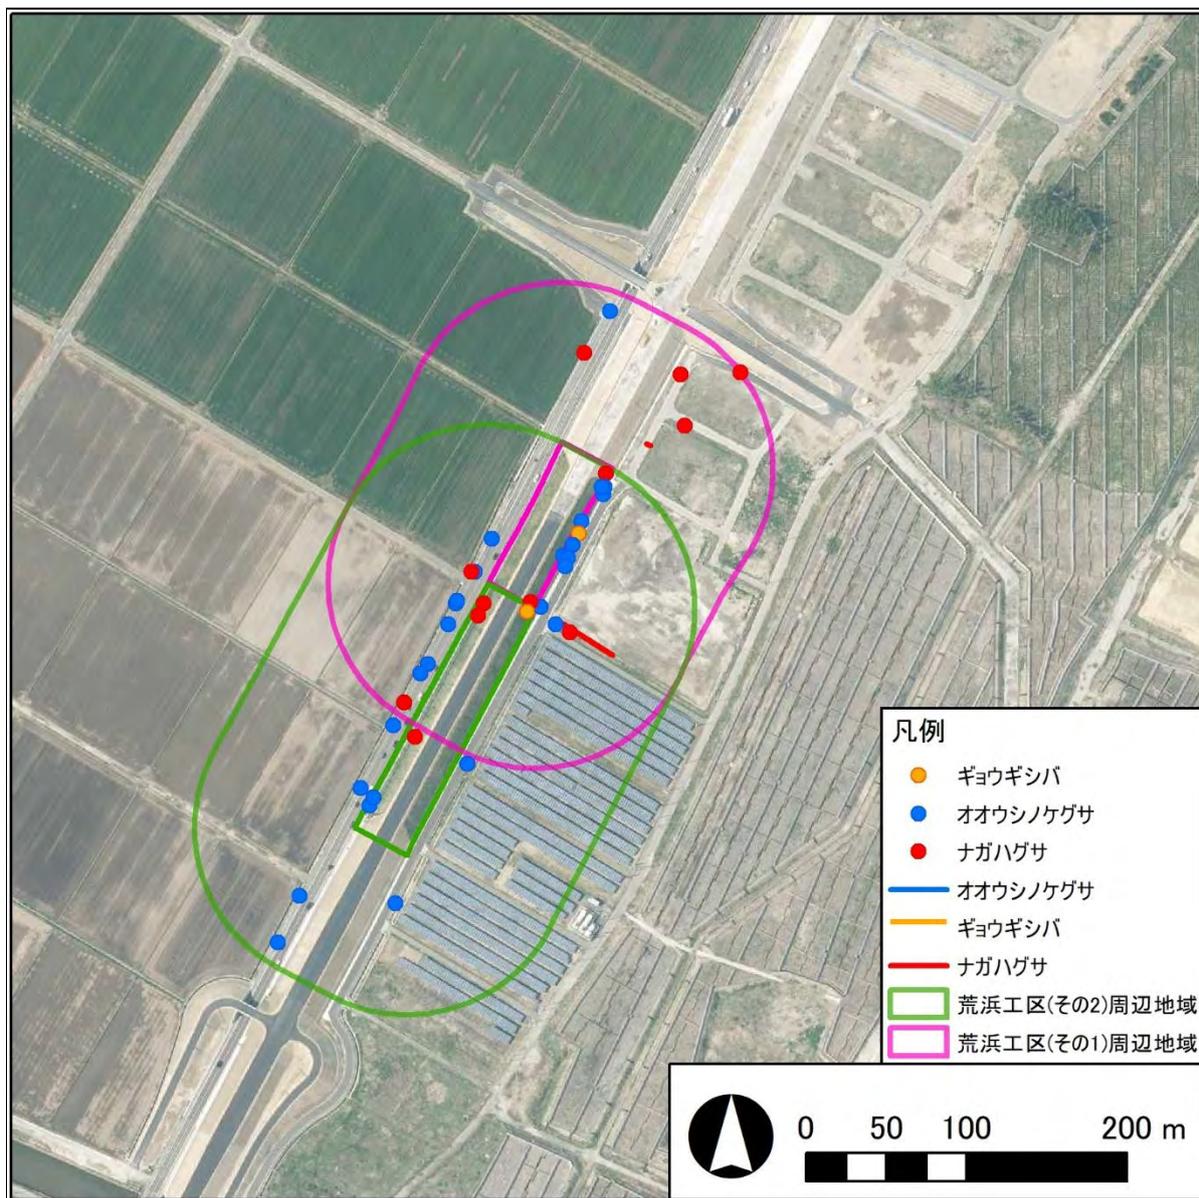
図 9.1-5 荒浜工区（その 1、その 2）の周辺地域における調査対象種の確認位置

令和3年は、ギョウギシバを荒浜工区（その1）西側法面近傍と東側法面の法尻周辺において2箇所15個体確認した。確認位置は平成30年、令和元年確認位置とほぼ同様な位置であることから、既確認個体を再確認したと考えられる。確認個体は法面からシールコンクリート等の隙間に堆積した土砂から生育していたこと、匍匐茎が道路側に延伸していることから、法面緑化種由来の個体と考えられる。

いずれの確認地点も路傍であり、主に荒浜の旧住宅地内の路傍及び県道 10 号塩釜亘理線の西側で確認された。平成 27 年以降、確認個体数が増加しているが、いずれも路傍での確認であった。また荒浜工区（その 1）の周囲は道路及びシールコンクリートで囲まれており、確認個体は荒浜工区（その 1）から根茎を伸ばして広がったものではないと考えられる。

旧県道 10 号塩釜亘理線の西側で確認した地点は、荒浜工区（その 1）から広がった可能性は低く、平成 28 年に生育が確認された株から種子あるいは根茎で広がったもの、もしくは道路を往来する人や車に付着していた種子が落下して発芽したものである可能性が高いと考えられる。

但し、旧県道 10 号塩釜亘理線の東側で確認した個体は、荒浜工区（その 1）及び荒浜工区（その 2）とはコンクリートにより隔てられた場所で生育が確認されていることから、雨水により荒浜工区（その 1）の法面から流出した種子から発芽した可能性が考えられる。

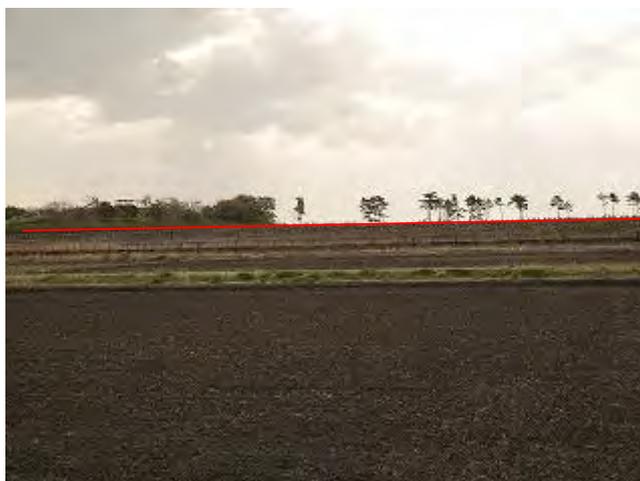
写真 9.1-1 既存の[]と新規植林の高さ（令和3年4月19日撮影）

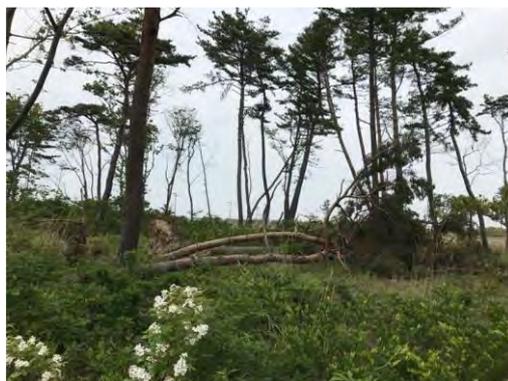
オオタカの繁殖が見られなくなった要因としては、まず営巣林内の樹木の減少による営巣環境の変化が考えられる。中村ほか（2012）^{注1}は、津波による塩害発生でマツの衰弱・枯死が発生したことを報告したが、営巣林内でも倒木等が見られ、疎林化が進行したものと考えられる。塩害による樹勢の衰退は巣の落下につながり、疎林化は外部からの巣の位置の視認性を上げることになり、営巣の妨げになった可能性が考えられる。営巣林の中で確認された倒木を写真 9.1-2 に、落巢した巣材を写真 9.1-3 に示した。

写真 9.1-2 営巣林の中で確認された倒木（平成 29 年 6 月 7 日撮影）

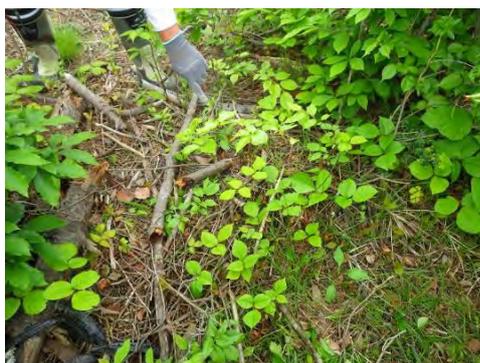
写真 9.1-3 落巢した巣材（平成 30 年 5 月 23 日撮影）

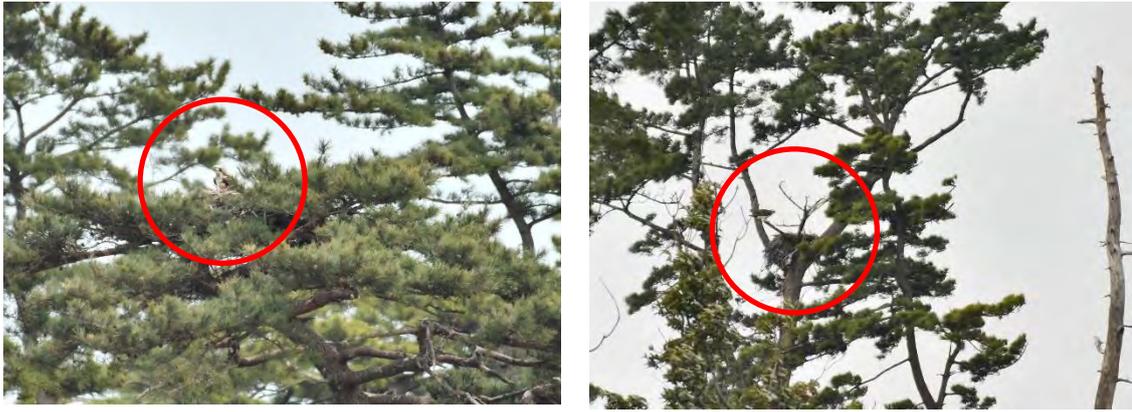
次に他種との競合による影響が考えられる。■■■■■は、本種以外の猛禽類の営巣場所として■■■■■にも利用されている。また、ハシボソガラス、ハシブトガラスの営巣もあり、平成 29 年には■■■■■において落下した卵殻や、本種の巣上に乗るハシブトガラスが確認されており、他種による干渉が繁殖に影響を与えたことが考えられる。■■■■■の営巣状況を写真 9.1-4 に、落下した卵殻を写真 9.1-5 に示した。

写真 9.1-4 〇〇〇〇の営巣状況（左：〇〇〇〇（令和3年3月23日撮影）、
右：〇〇〇〇（令和3年3月22日撮影））

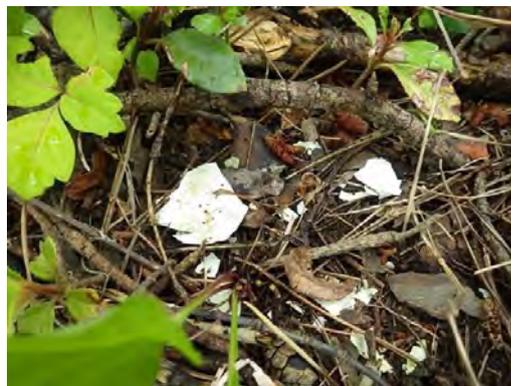
写真 9.1-5 巣の直下において確認した卵殻（平成29年7月13日撮影）

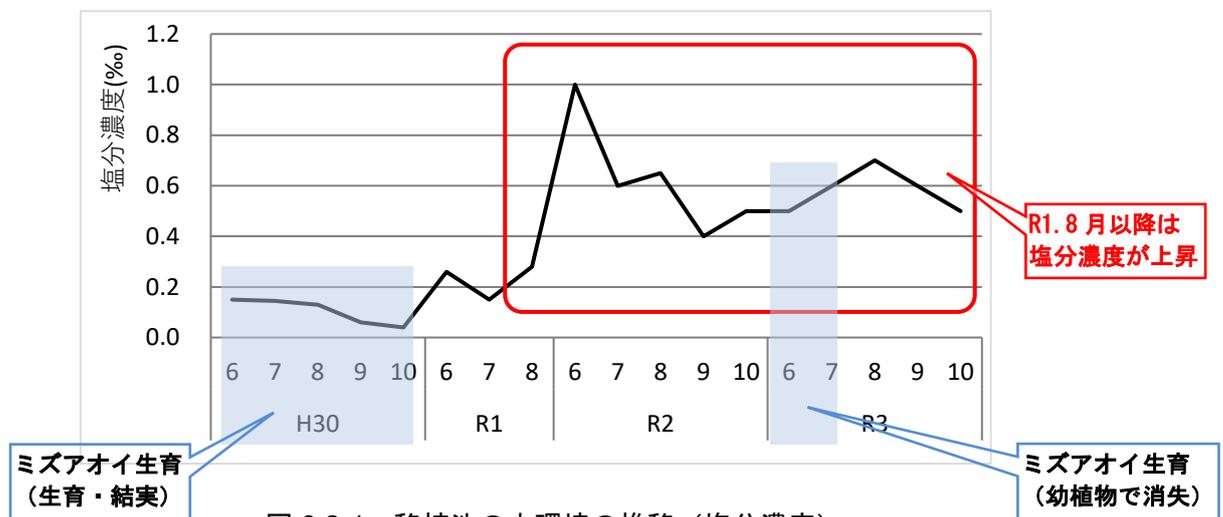
図 9.2-1 移植池の水環境の推移 (塩分濃度)

塩分濃度では令和3年度に約0.5～0.6‰の塩分濃度下でミズアオイが生育したが8月の0.7‰までの上昇に伴い消失した（図9.2-1）。また、移植池の塩分濃度が0.2‰未満の平成30年度ではミズアオイが生育・結実した（図9.2-1）ことや、事業地周辺のミズアオイ自生地

では塩分濃度が 0.1‰程度 (p.8-52 写真 8.3-5 参照) にとどまっていることを考慮すると、移植池の高い塩分濃度がミズアオイ生育を阻害していると考えられる。

以上、移植池においてミズアオイ生育の阻害要因として、移植池の攪乱の有無、塩分濃度の上昇、他の草本類の繁茂が考えられる。このうち、塩分濃度については、塩分が自然侵入する移植池で除塩を継続することは困難であるため、現在ミズアオイが自生しており塩分の侵入が無いと期待される事業地周辺などに移植池を移動することが対策として考えられる。

- ① 塩分濃度が低い値（平成 30 年生育時の参考値 0.16‰以下）で維持された環境
- ② 現在のミズアオイが自生するコンクリート側溝のように、適度な水の流れによる攪乱や日当たりが維持された環境（p.8-52 写真 8.3-5 参照）
- ③ 定期的に草刈りされ、他の草本類による被圧が抑制された環境

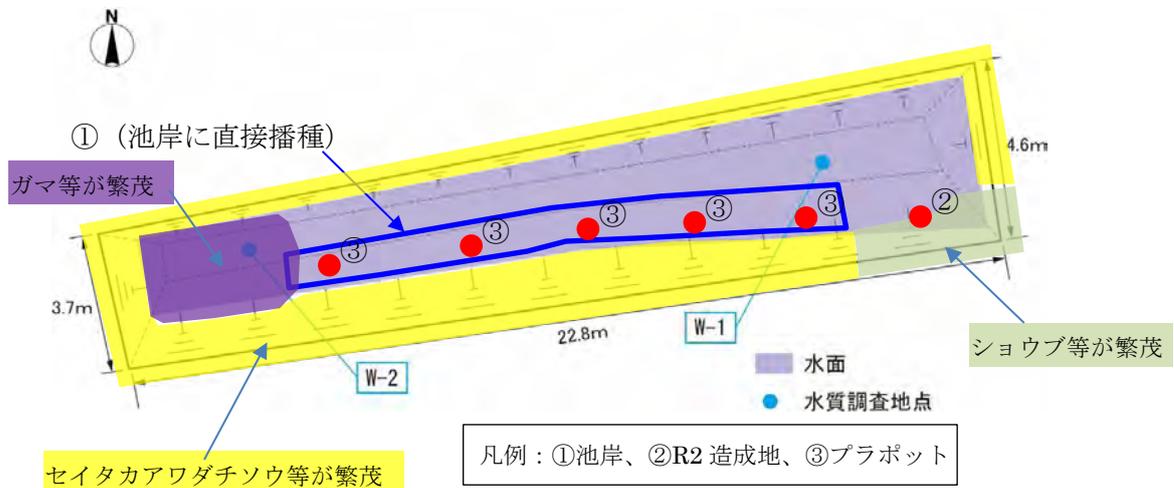
図 9.2-2 ミズアオイの播種位置と草本類の繁茂状況模式図

このほか、背の高いガマやセイタカアワダチソウ等の他の草本類が繁茂 (表 9.2-2、図 9.2-2) しミズアオイを被圧する可能性が考えられたことから、除草が行われている。
