第8章 事後調査の結果

8.1.1. 土地の安定性（盛土法面の状況）

8.2. 地盤沈下

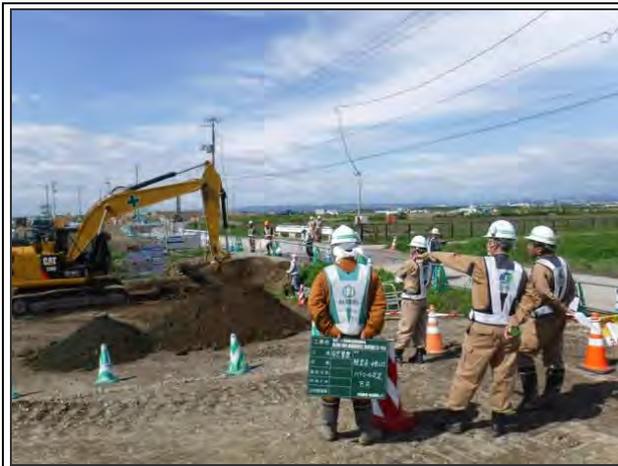
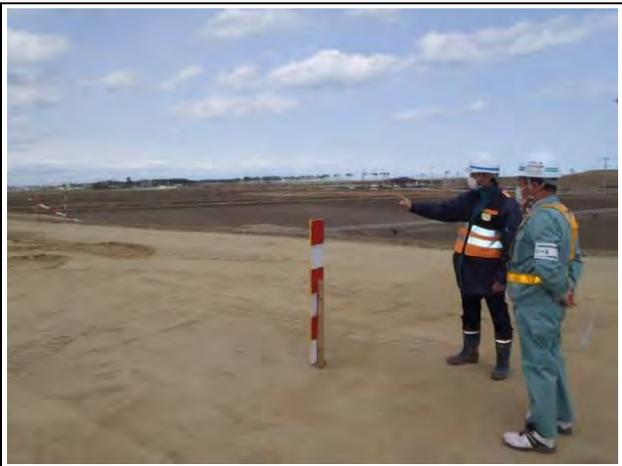
写真 8-1 盛土法面の点検状況

本事業の工事に際しては、写真 8-1 に示すとおり、施工業者に定期的な点検を要請し、その点検記録により盛土法面に異常がないかを確認した。

施工点検状況（平成29年度撮影）

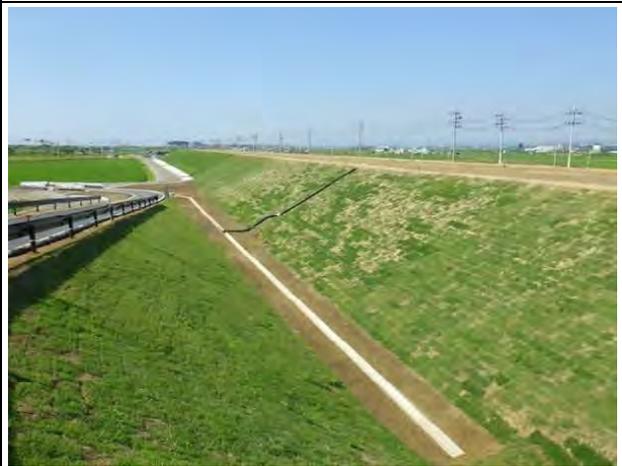
その結果、岡田新浜工区（その2、その4）、荒浜大堀工区（その1、その2、その3）、井土工区（その3、その4）及び藤塚工区（その3）については、盛土法面の崩壊を防止するために法面の早期緑化等を行い、盛土が完了した平成30年12月の段階で盛土法面に異常は確認されなかった。

緑化後の法面の状況（平成29年度撮影）

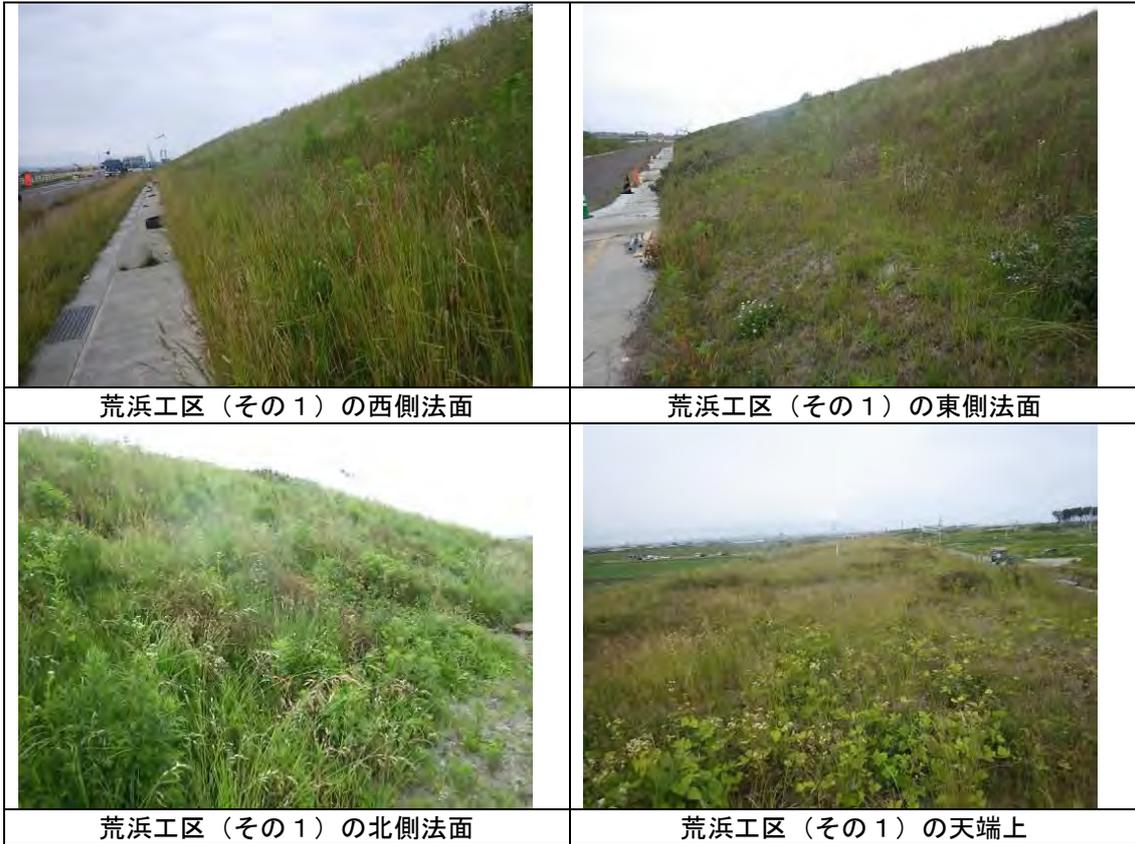
平成 27 年から設置されている方形区内で植生調査した結果、方形区の大部分でイトコヌカグサが優占し、次いで東側法面ではギョウギシバが、西側法面ではオオウシノケグサが優占する草地となっていた。（表 8.3-12 参照）。

写真 8-15 荒浜工区（その1）の植生状況（平成30年6月18日撮影）

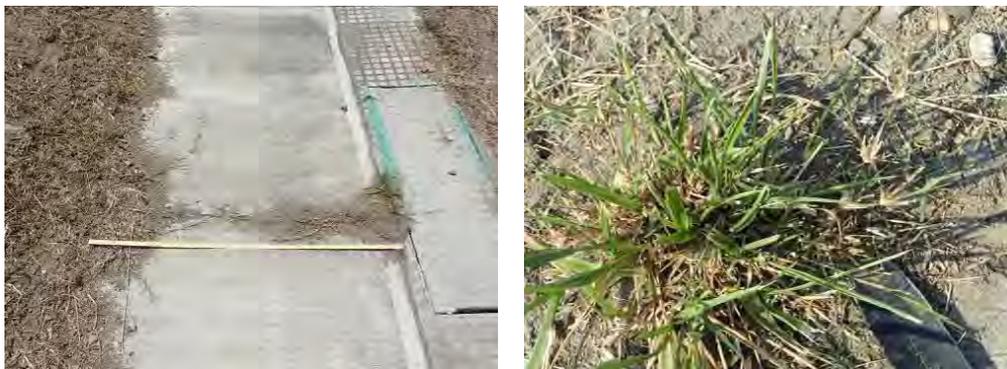
いずれの確認地点も県道 10 号塩釜亘理線の東側、荒浜工区（その1）とは歩道のアスファルトで分断されていたが、歩道上にたまった土砂やシルコンクリート、排水側溝の隙間から生育しており、雨水により荒浜工区（その1）表土から流出した種子や茎から発芽・再生した個体と考えられた。このほか、匍匐茎が歩道上まで延伸している箇所が数か所確認されており、草刈りではこれらの匍匐茎の延伸を除去するのは困難であると考えられる。

写真 8-17 荒浜工区（その1）から延伸した匍匐茎及び法面起源と考えられる個体

法面由来と考えられたギョウギシバ 2 箇所及び東側法面付近のオオウシノケグサは生育株の抜き取りを行い、周辺地域への拡大を抑制する対策を講じた。また、シールコンクリート上に伸長したギョウギシバの地上茎も刈取りを行った。なお、駆除対象とした個体の生育箇所はシールコンクリートや側溝、アスファルトの隙間が多く、根を完全に掘り起こすことが不可能であったことから、次年度以降も駆除漏れ個体が生育する可能性が高いと考えられる。

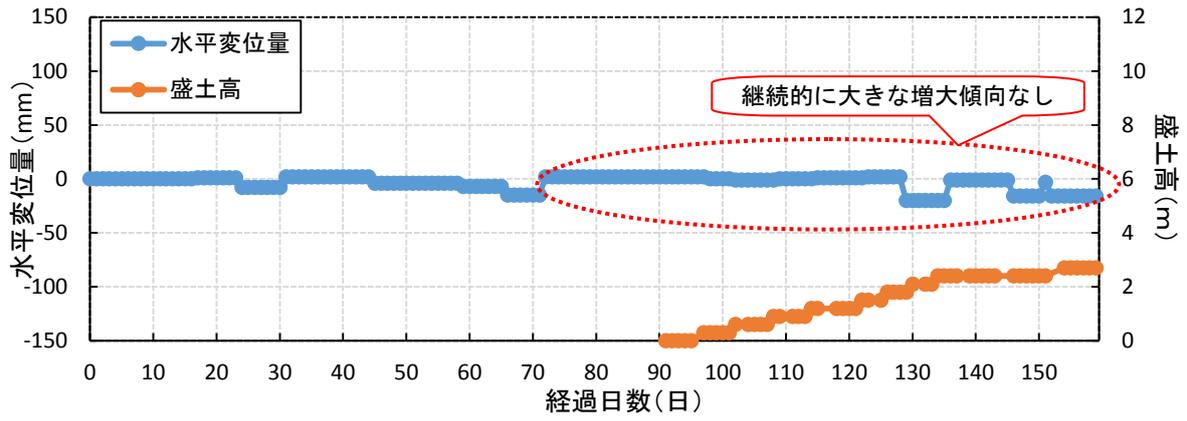
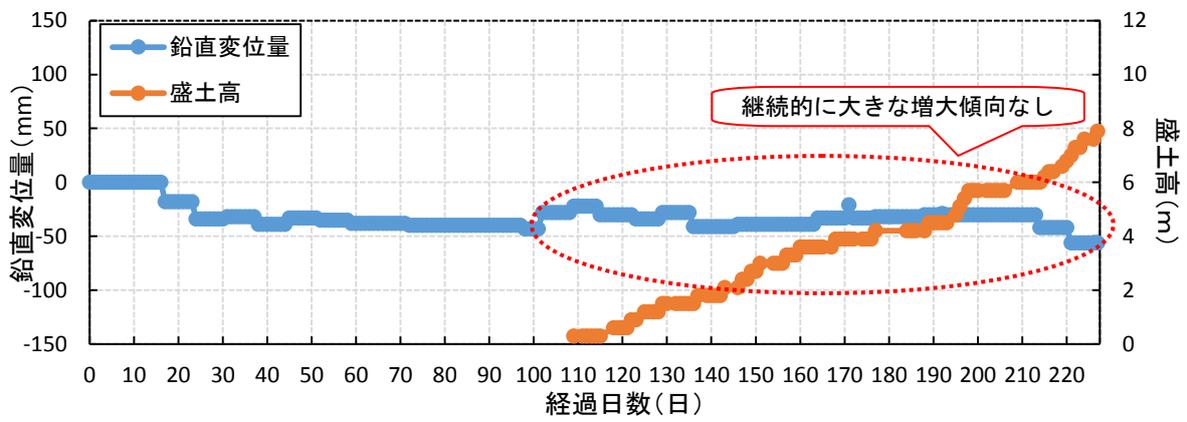
図 9.1-1 地表面変位量の経日変化（岡田新浜工区（その2））

盛土沈下量の測定結果によると、施工期間中に圧密沈下が収束傾向となり、最終的な沈下量は 0.039m [39mm]～0.294m [294mm]となっていた。

また、動態観測の結果については、水平変位量が-16～8mm、鉛直変位量が-56～7mm となっていた。

水平変位量（最大地点：押し出し）

鉛直変位量（最大地点：沈下）

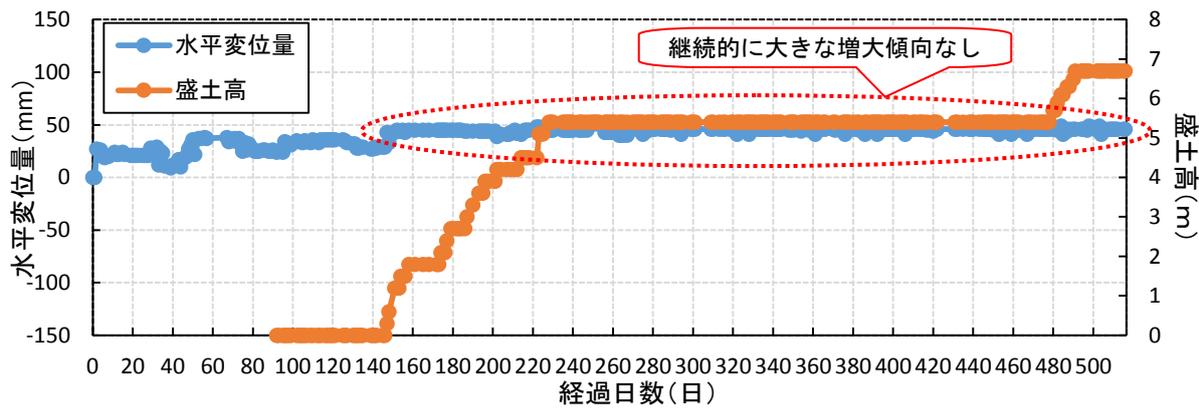
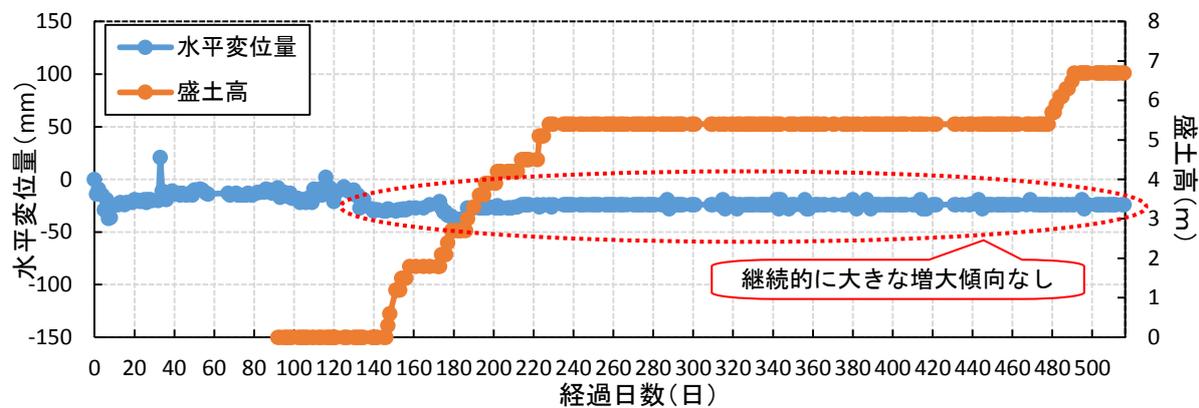
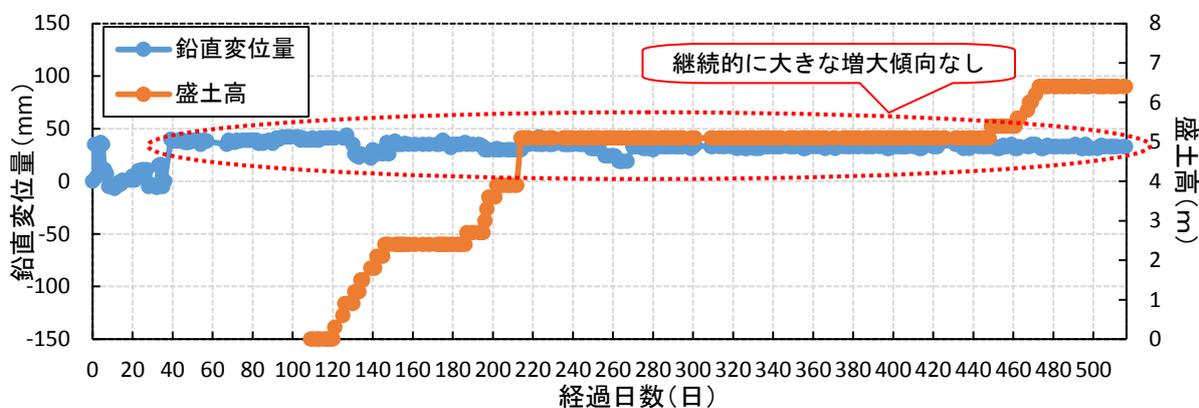
図 9.1-2 地表面変位量の経日変化 (荒浜大堀工区(その1))

盛土沈下量の測定結果によると、施工期間中に圧密沈下が収束傾向となり、最終的な沈下量は 0.005m [5mm]～0.041m [41mm]となっていた。

また、動態観測の結果については、水平変位量が-24～46mm、鉛直変位量が-11～33mm となっていた。

水平変位量 (最大地点：引き込み)

水平変位量 (最大地点：押し出し)

鉛直変位量 (最大地点：隆起)

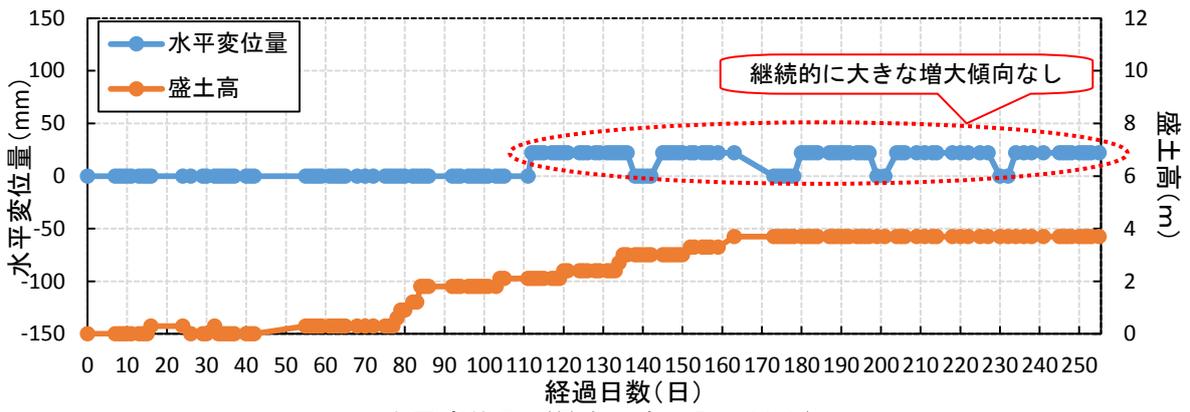
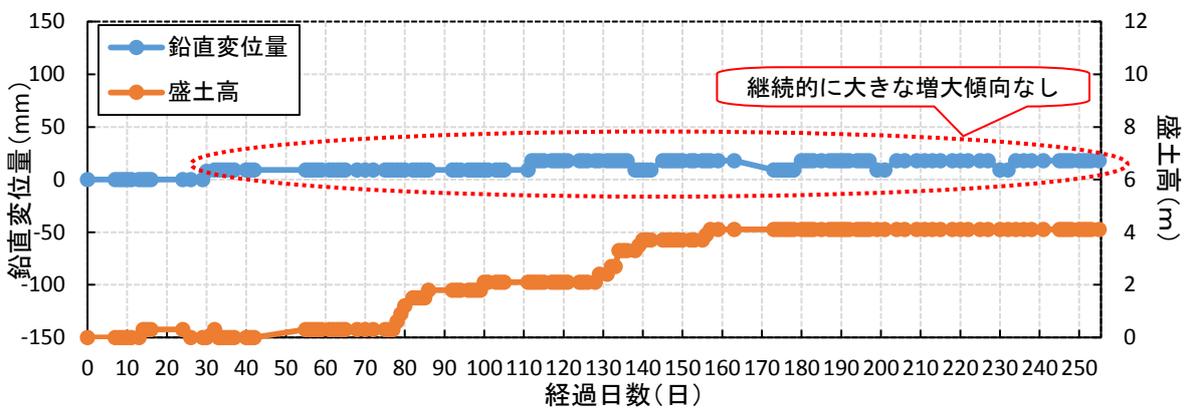
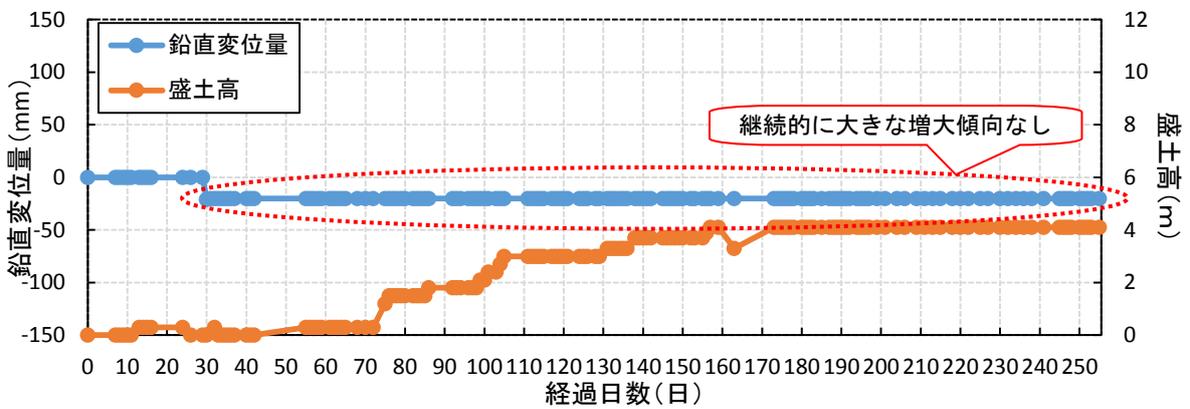
図 9.1-3 地表面変位量の経日変化 (荒浜大堀工区(その2))

盛土沈下量の測定結果によると、施工期間中に圧密沈下が収束傾向となり、最終的な沈下量は 0.028m [28mm]～0.038m [38mm] となっていた。

また、動態観測の結果については、水平変位量が-8mm～22mm、鉛直変位量が-20mm～18mm となっていた。

水平変位量 (最大地点：引き込み)

鉛直変位量 (最大地点：隆起)

鉛直変位量 (最大地点：沈下)

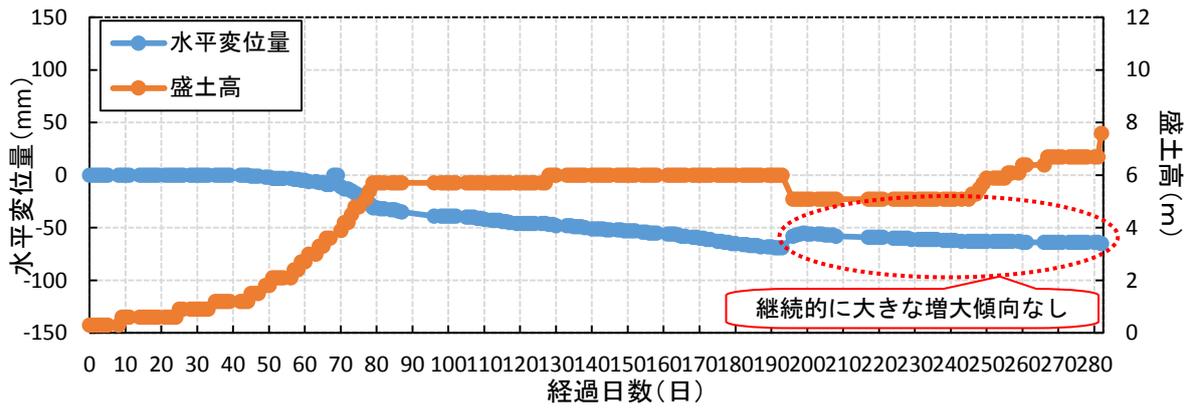
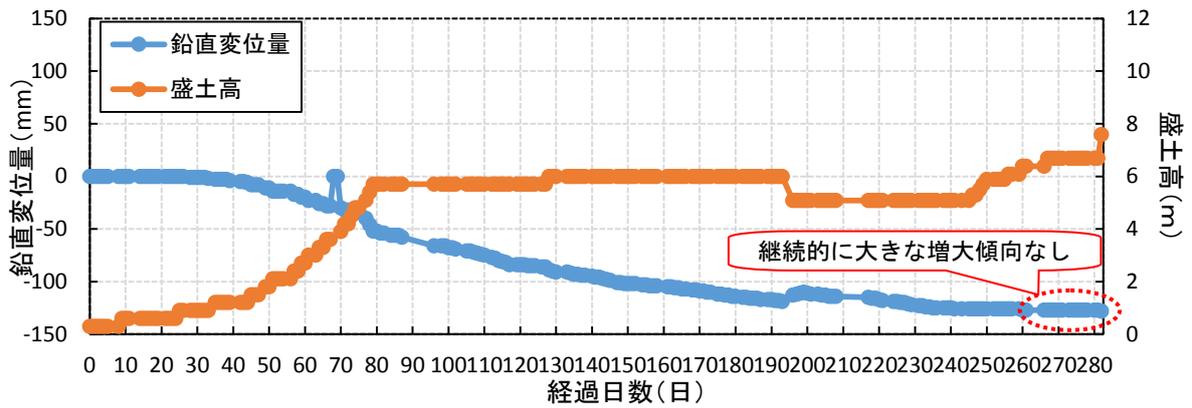
図 9.1-4 地表面変位量の経日変化（井土工区（その3））

盛土沈下量の測定結果によると、施工期間中に圧密沈下が収束傾向となり、最終的な沈下量は0.024m[24mm]～0.459m[459mm]となっていた。

また、動態観測の結果については、水平変位量が-65～0mm、鉛直変位量が-128～6mmとなっていた。

水平変位量（最大地点：押し出し）

鉛直変位量（最大地点：沈下）

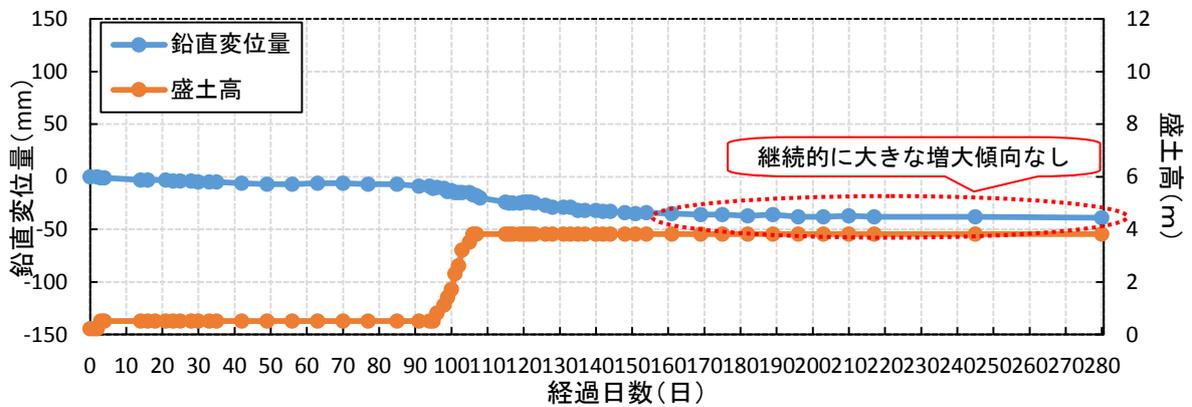
図 9.1-5 地表面変位量の経日変化（井土工区（その4））

盛土沈下量の測定結果によると、施工期間中に圧密沈下が収束傾向となり、最終的な沈下量は0.026m[26mm]～0.143m[143mm]となっていた。

また、動態観測の結果については、水平変位量が-2～5mm、鉛直変位量が-39～-4mmとなっていた。

鉛直変位量（最大地点：沈下）
