第9章 調査結果の検討及び今後講ずる措置

委託業務名：仙台市東部復興道路整備事業環境影響評価事後調査業務委託

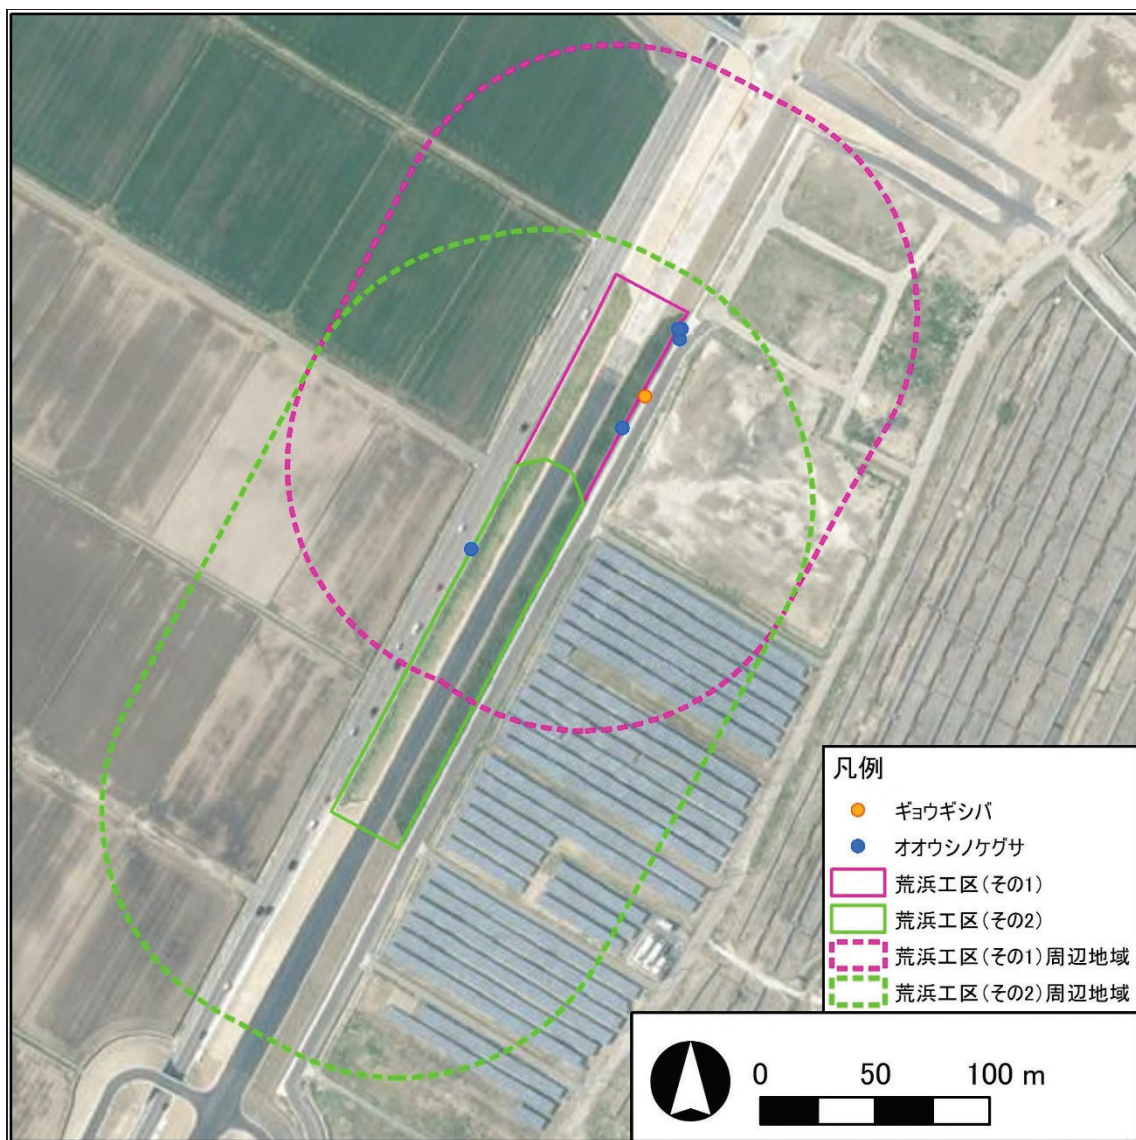
図 9-1 荒浜工区(その1、その2)の周辺地域における法面由来の調査対象種の確認位置

令和4年度は、ギョウギシバを荒浜工区（その1）東側法面の法尻周辺において1箇所5個体確認した。確認位置は平成30年度、令和元年度確認位置とほぼ同様な位置であることから、目地の隙間に根が残り除草しきれなかった既確認個体を再確認したと考えられる。確認個体は法面からシールコンクリート等の隙間に堆積した土砂から生育していたこと、匍匐茎が道路側に延伸していることから、法面緑化種由来の個体と考えられる。

注) 令和4年度は法面由来のイトコヌカグサ、ナガハグサは確認されなかった

いずれの確認地点も路傍であり、主に荒浜の旧住宅地内の路傍及び県道 10 号塩釜亘理線の西側で確認された。平成 27 年度以降、確認个体数が増加しているが、いずれも路傍での確認であった。また荒浜工区（その 1）の周囲は道路及びシールコンクリートで囲まれており、確認个体は荒浜工区（その 1）から根茎を伸ばして広がったものではないと考えられる。

旧県道 10 号塩釜亘理線の西側で確認した地点は、荒浜工区（その 1）から広がった可能性は低く、平成 28 年度に生育が確認された株から種子あるいは根茎で広がったもの、もしくは道路を往来する人や車に付着していた種子が落下して発芽したものである可能性が高いと考えられる。

但し、旧県道 10 号塩釜亘理線の東側で確認した個体は、荒浜工区（その 1）及び荒浜工区（その 2）とはコンクリートにより隔てられた場所で生育が確認されていることから、雨水により荒浜工区（その 1）の法面から流出した種子から発芽した可能性が考えられる。

ギョウギシバは、平成30年度に荒浜工区（その1）西側法面近傍の歩道周辺、令和元年度に荒浜工区（その1）東側法面の法尻周辺で新たに確認され、それぞれ確認時に抜き取りや刈り取りを実施している。

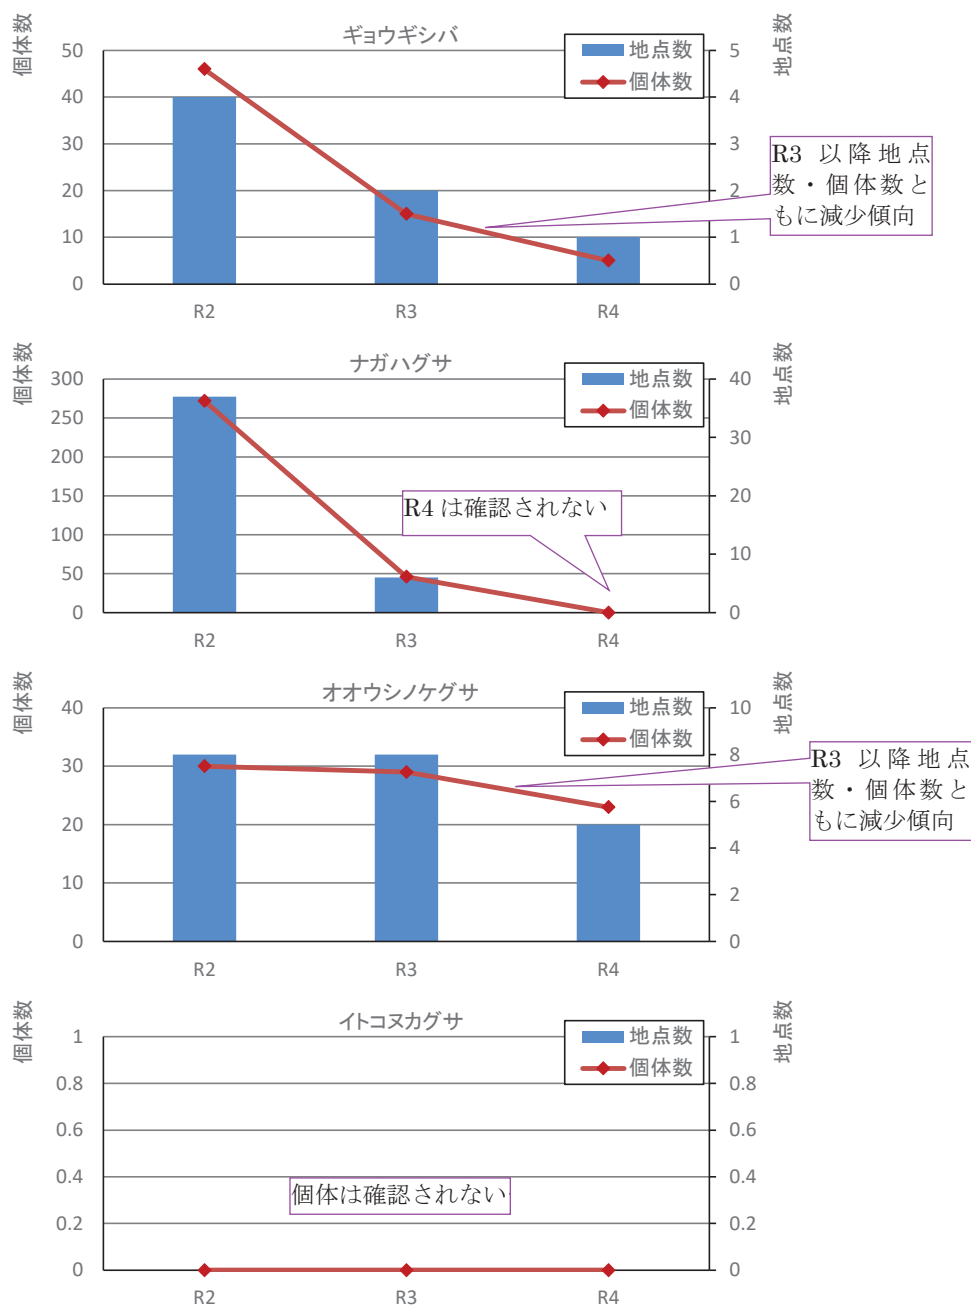
図 9-2 荒浜工区（その 1、その 2）の周辺地域における法面由来の調査対象種の確認数

荒浜工区（その 1、その 2）周辺では、法面由来の外来種はギョウギシバとオオウシノケグサの 2 種が確認されたが、生育箇所はシールコンクリート上などに限定され、地点数、個体数ともに減少傾向にあった。以上から、荒浜工区（その 1、その 2）周辺では、令和 3 年度に引き続き外来種の減少傾向が確認されたことから、事後調査計画を変更し令和 4 年度で調査を終了する。

注) 法面由来の個体を識別してカウントした令和 2 年度以降の数値を集計した。
