第8章 事後調査の結果

8.1. 地形及び地質

8.1.1. 土地の安定性（盛土法面の状況）

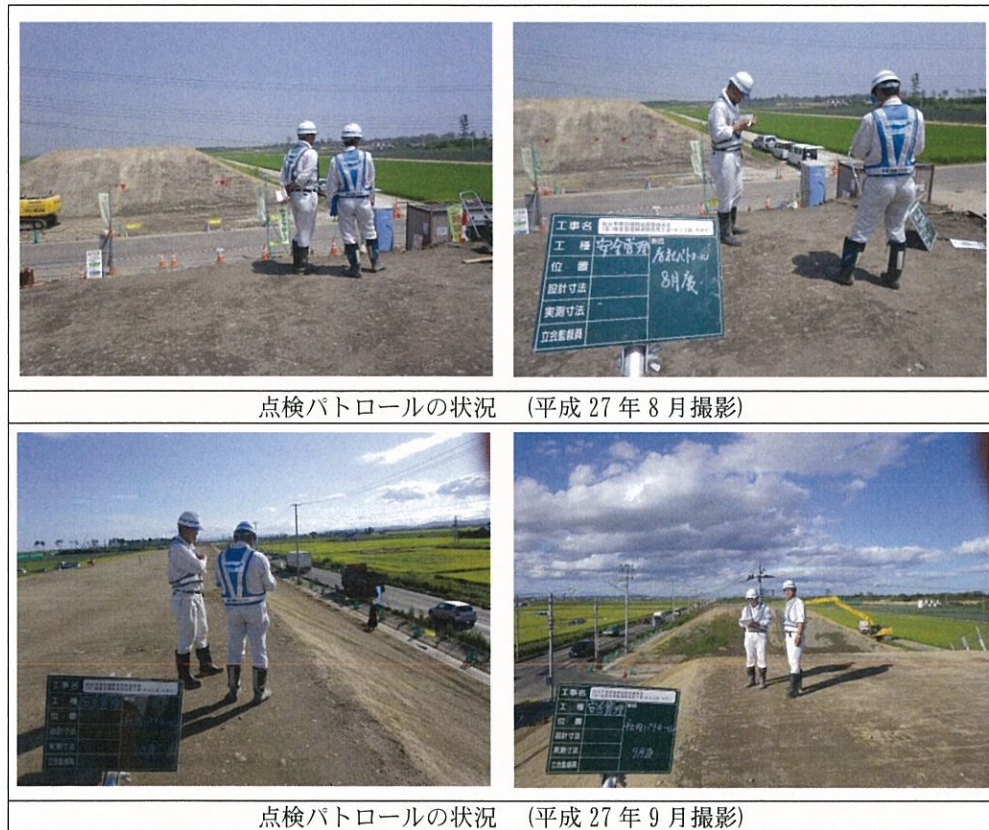
写真 8.1-1 盛土法面の点検状況

本事業の工事に際しては、写真 8.1-1 に示すとおり、施工業者に定期的な点検を要請し、その点検記録により盛土法面に異常がないか確認した。

その結果、荒浜工区（その1）については平成 26 年 8 月、井土工区（その1）については平成 27 年 9 月の段階で盛土法面に異常は確認されなかった。

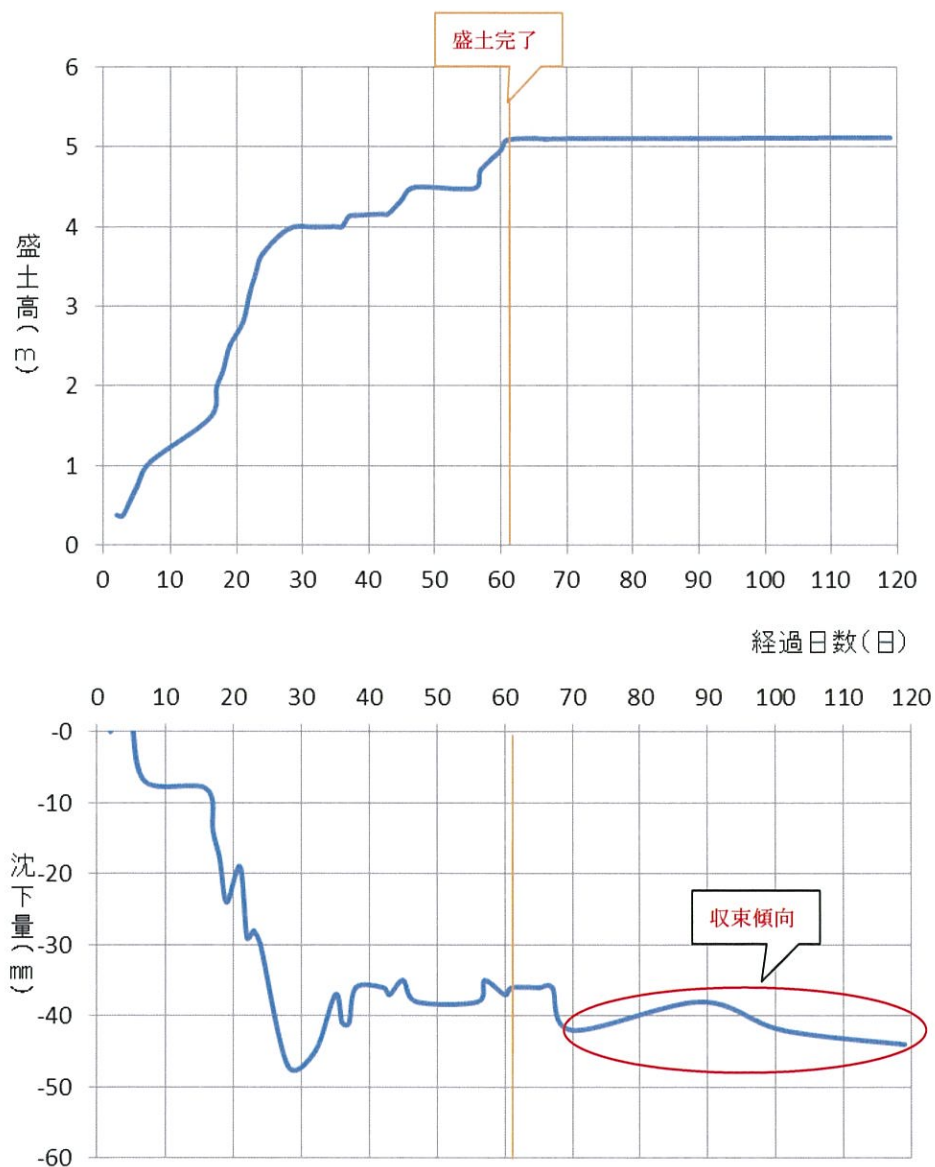
図 8. 2-1 (1) 盛土沈下量 測定結果 (No. 266)

沈下板による盛土沈下量の測定の結果、盛土開始後から70日目以降は、沈下量はNo. 266において38~44 mm、No. 267において29~34 mm、No. 268において35~39 mmと概ね横ばいになっており、施工期間中に圧密沈下が収束したものと判断される(詳細な沈下量については、資料編の「1) 地盤沈下：盛土高及び沈下量の測定結果」を参照)。

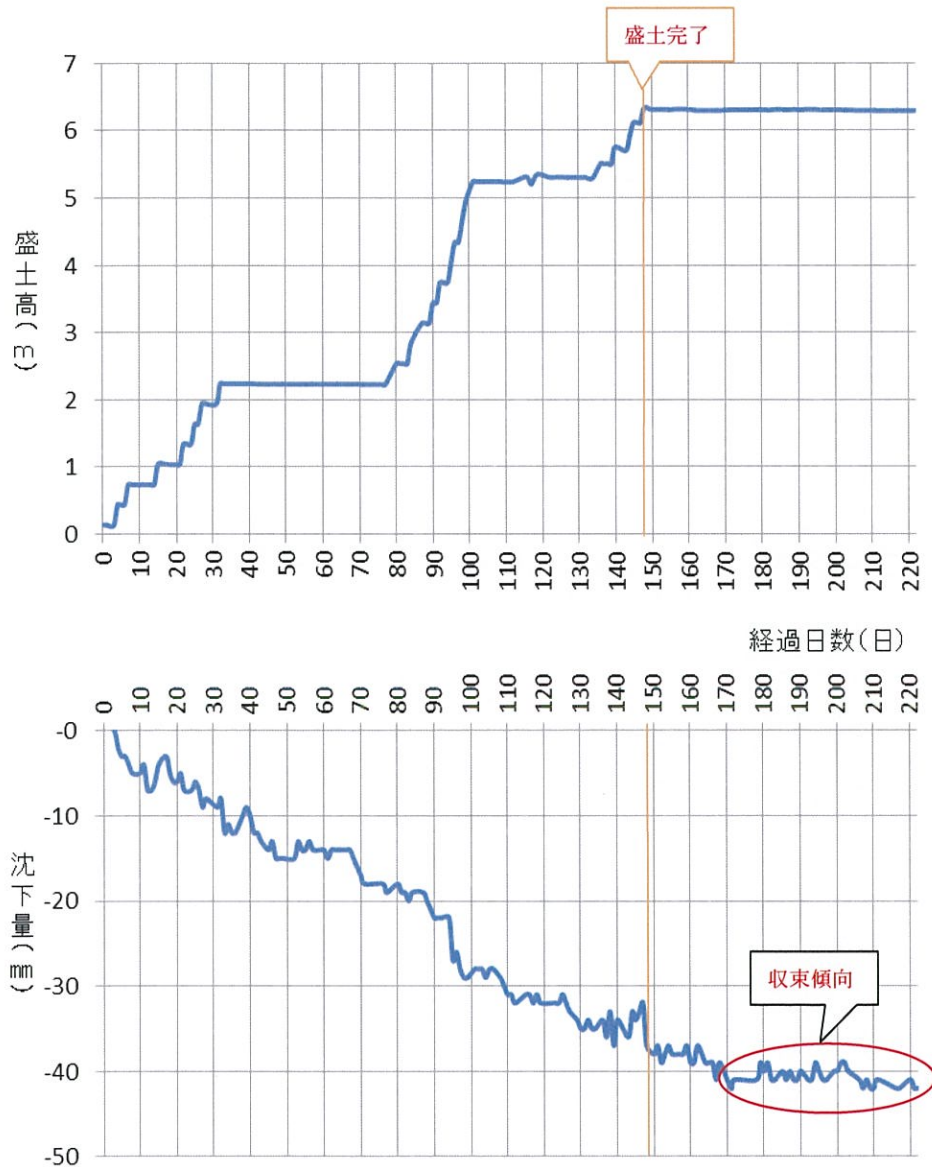
図 8.2-2 (1) 盛土沈下量 測定結果 (No. 359)

沈下板による盛土沈下量の測定の結果、盛土開始後から170日目以降は、沈下量はNo.359において39~42mm、No.362+10において40~46mm、No.366において518~526mmと概ね横ばいになっており、施工期間中に圧密沈下が収束したものと判断される(詳細な沈下量については、資料編の「1)地盤沈下：盛土高及び沈下量の測定結果」を参照)。

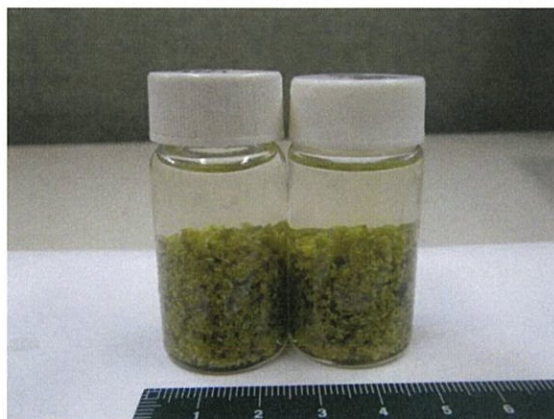
ミズアオイは評価書の調査時に2地点で計約51個体を確認したが、平成25年度の事後調査時にこのうちの1地点約50個体が農地復旧により消失した。その一方で、同年には新たに5地点で計約50個体の生育を確認した。これらの生育地点は、平成27年度までに農地復旧により全て消失した。しかし、平成27年度に事業計画地内の1地点で約50個体の生育を新たに確認した。この生育地点は、本事業により消失することから、平成27年10月15日に今後の移植に向けて種子の採取・保管を実施した。

写真 8. 3-9 採取したミズアオイの種子
(平成 27 年 10 月 15 日撮影)

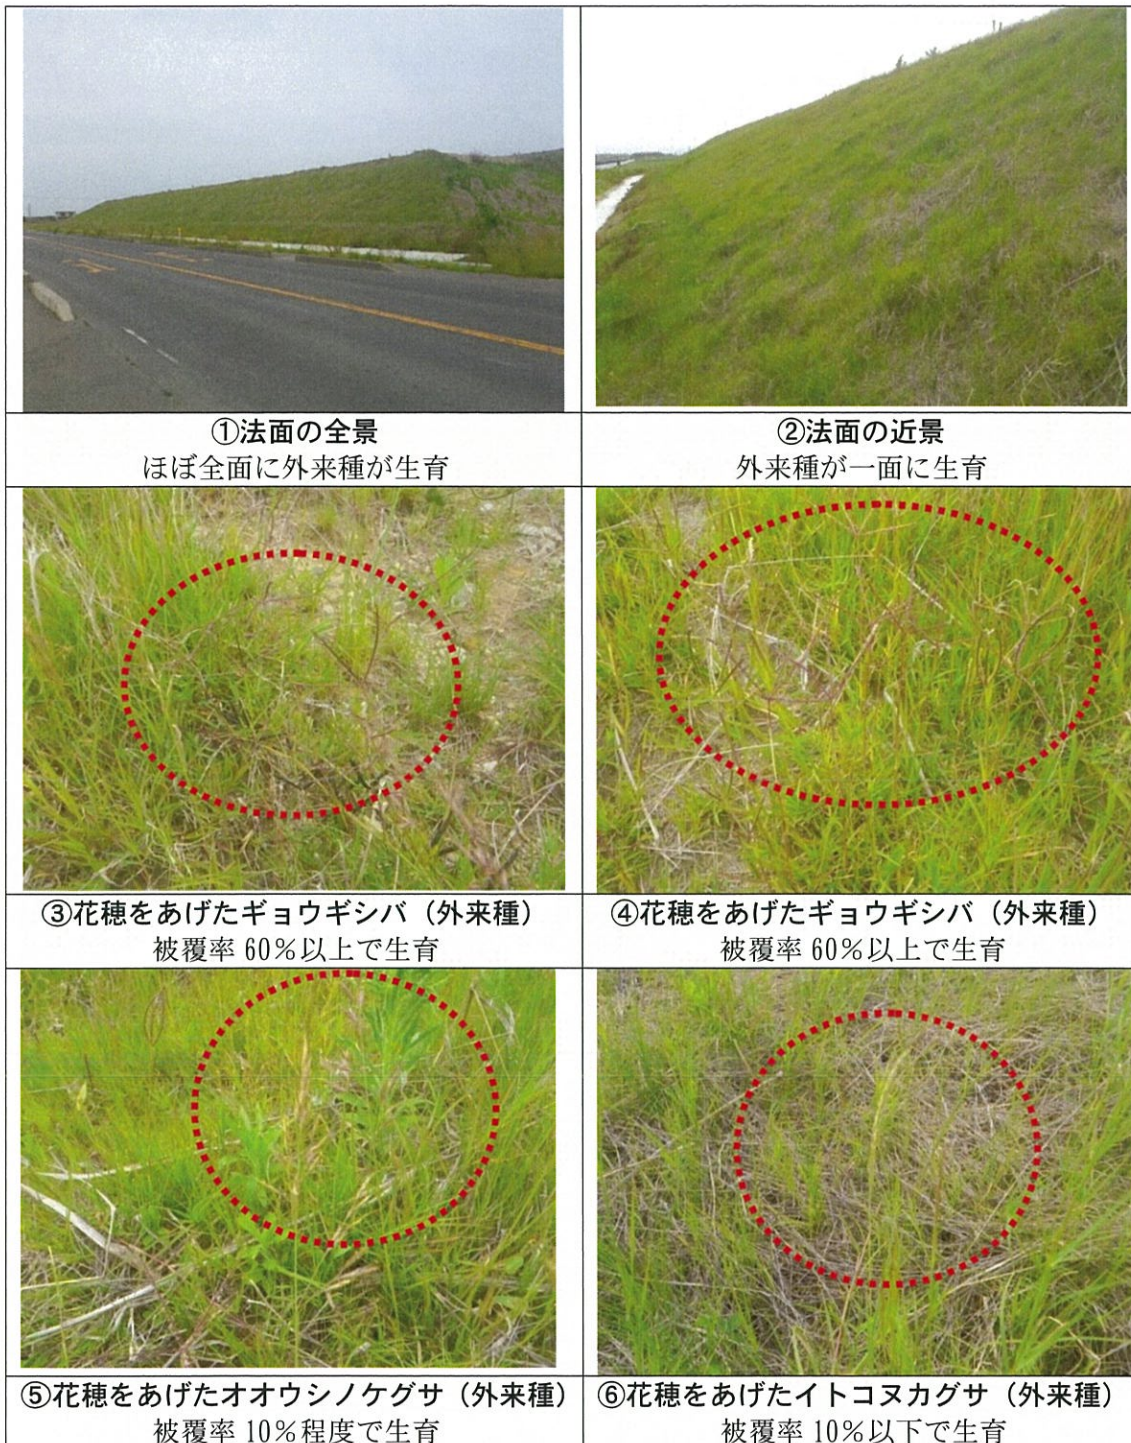
写真 8. 3-12 平成 26 年施工区間の植生状況（平成 27 年 6 月 19 日撮影）

外来種のうち、ギョウギシバ、オオウシノケグサ、イトコヌカグサの 3 種の生育を確認した (写真 8.3-12 参照)。各種の被覆率は、ギョウギシバが 60% 以上、オオウシノケグサが 10% 程度、イトコヌカグサが 10% 以下であり、特にギョウギシバの優占率が高かった。なお、平成 26 年施工区間においてナガハグサの生育は確認されなかった。

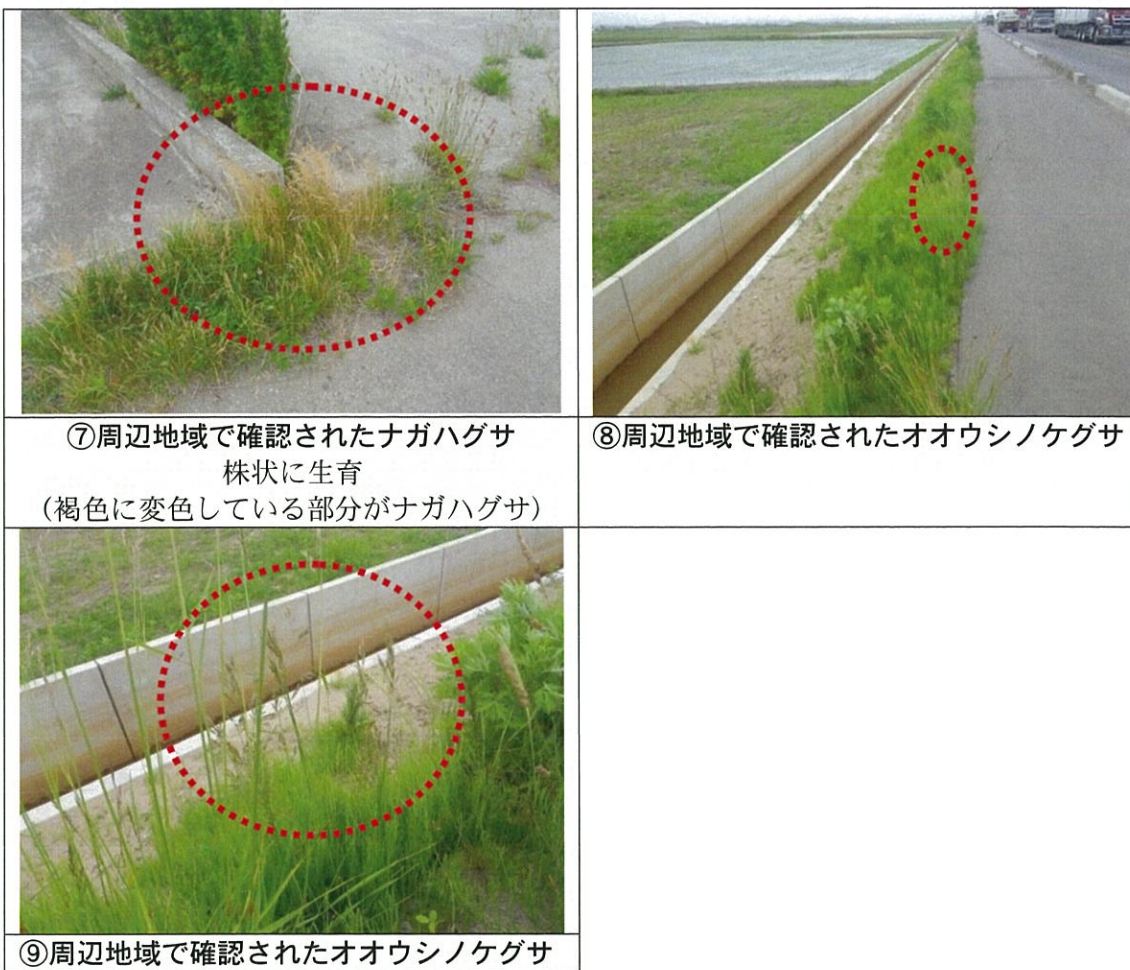
写真 8. 3-13 平成 26 年度施工区間周辺地域における外来種の生育状況 (平成 27 年 6 月 19 日撮影)

隣接する住宅跡地脇で小群状のナガハグサを 2 株、圃場整備された水田脇の法面でオオウシノケグサ 9 株を確認した。
