写真 6.15-7(1) 予測結果と事後調査結果の比較(卸町) (1/2)

(2) 検討結果

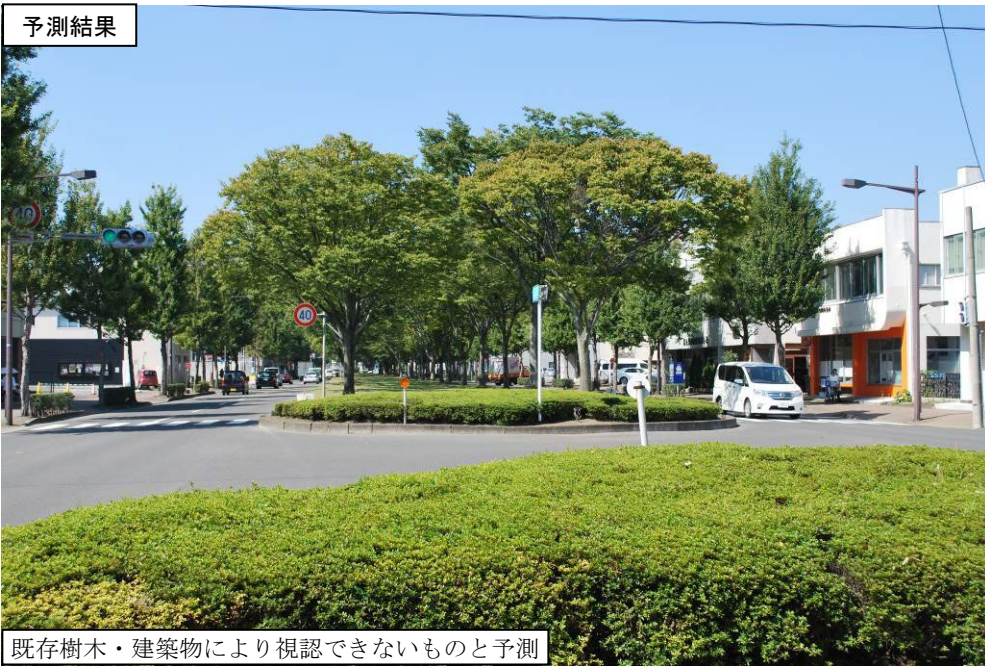
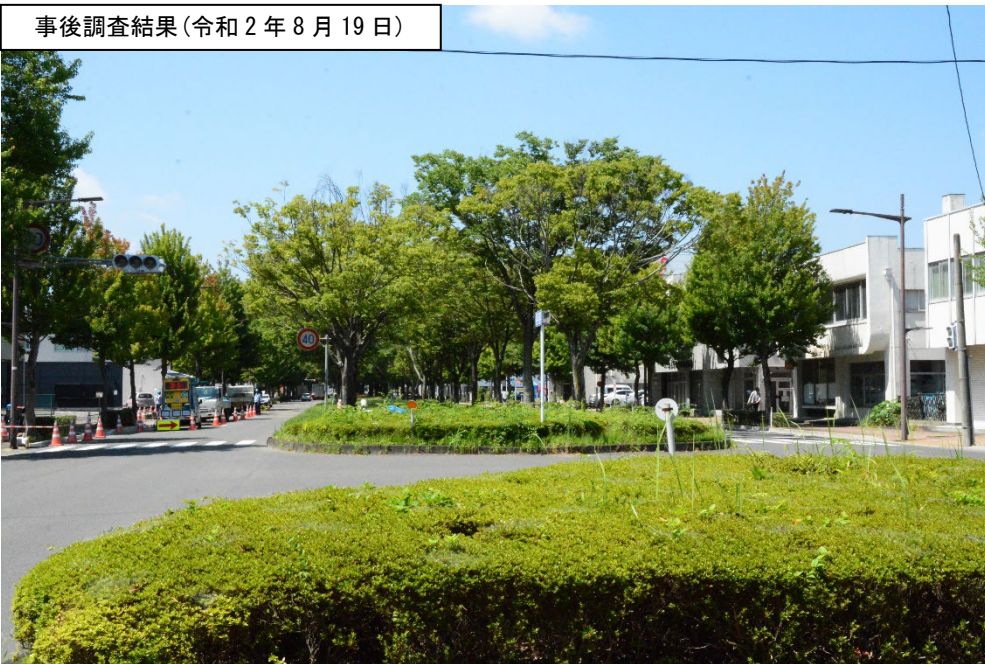
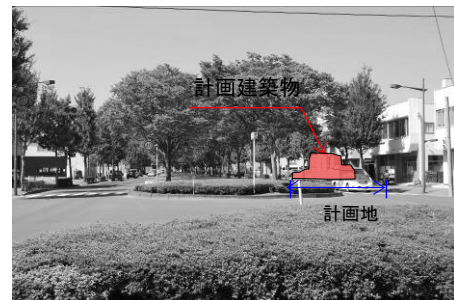
既存樹木・建築物により視認できないものと予測

計画建築物は、予測結果どおり、手前にある樹木や中高層建築物によって遮られるため、視認できないことから、計画建築物による眺望景観への影響はない。

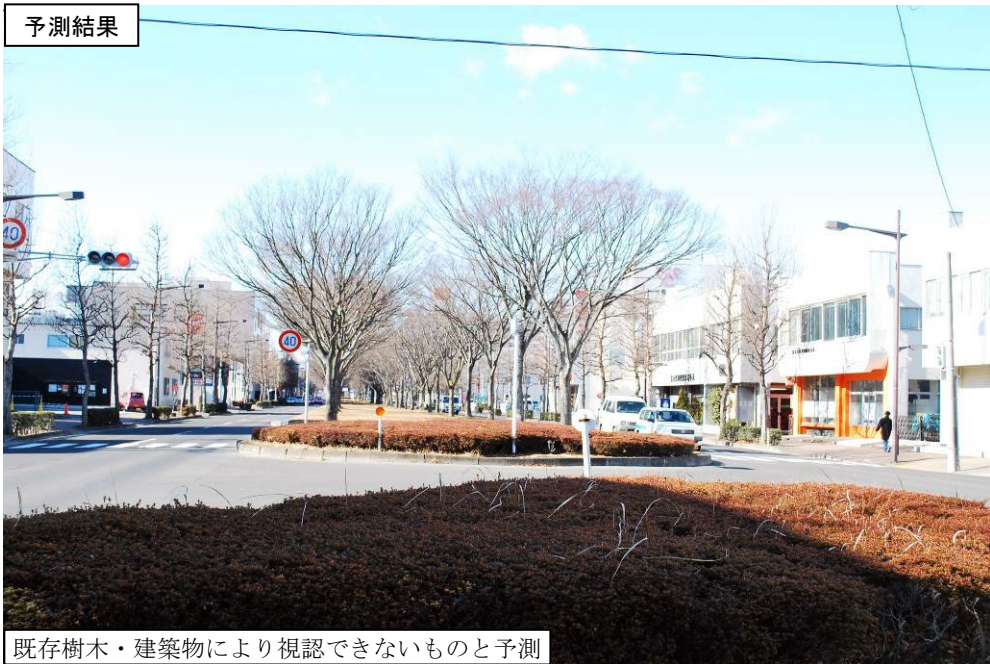
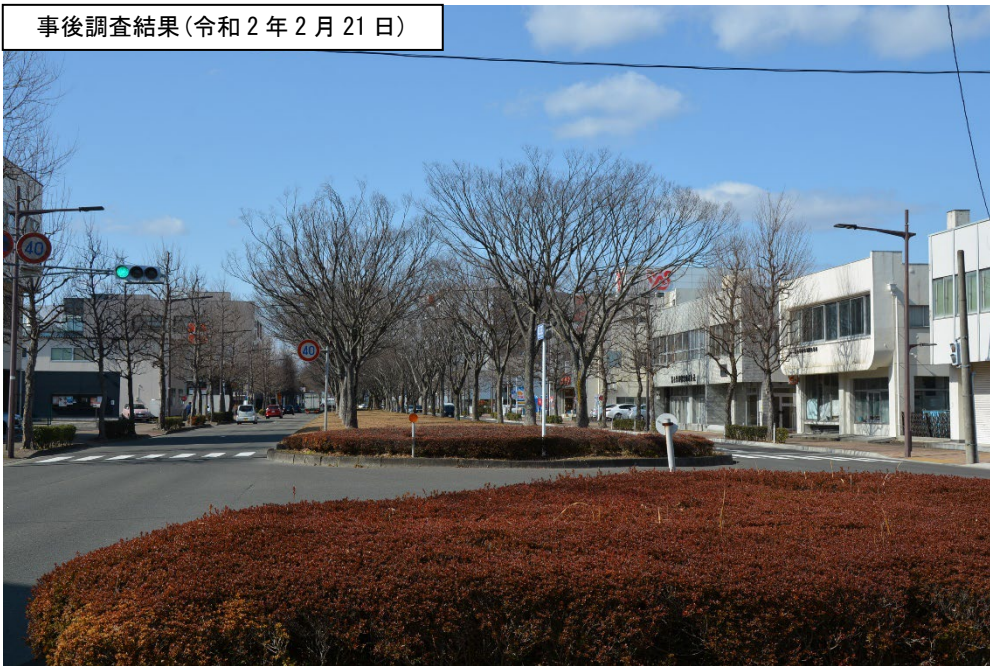
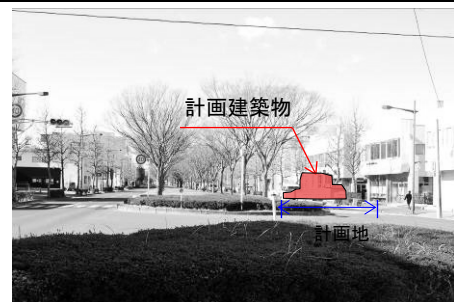
写真 6.15-7(2) 予測結果と事後調査結果の比較(卸町) (2/2)

既存樹木・建築物により視認できないものと予測

計画建築物は、予測結果どおり、手前にある樹木や中高層建築物によって遮られるため、視認できないことから、計画建築物による眺望景観への影響はない。

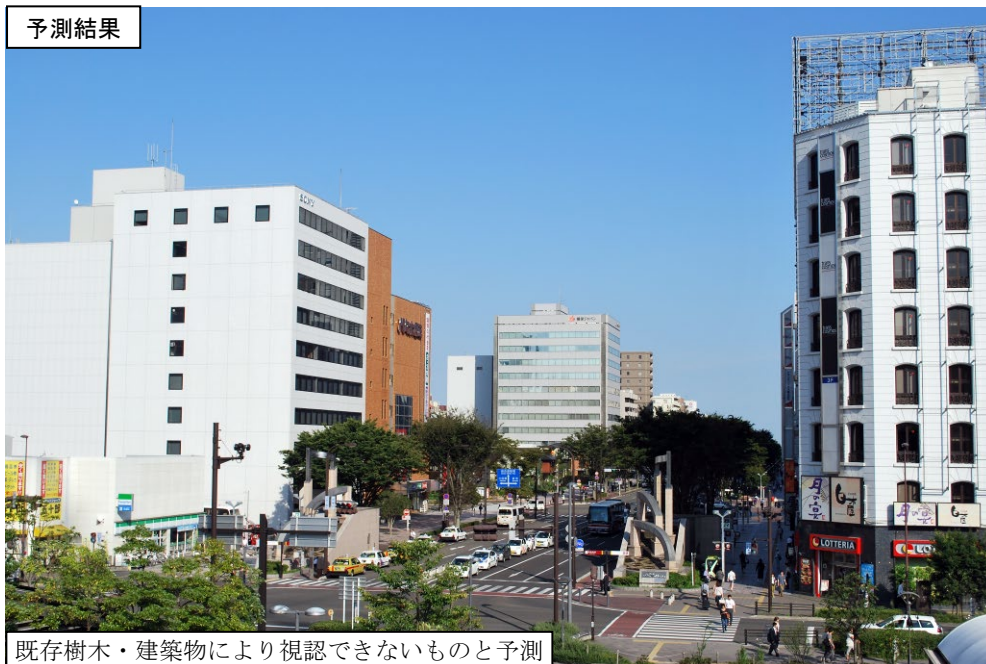
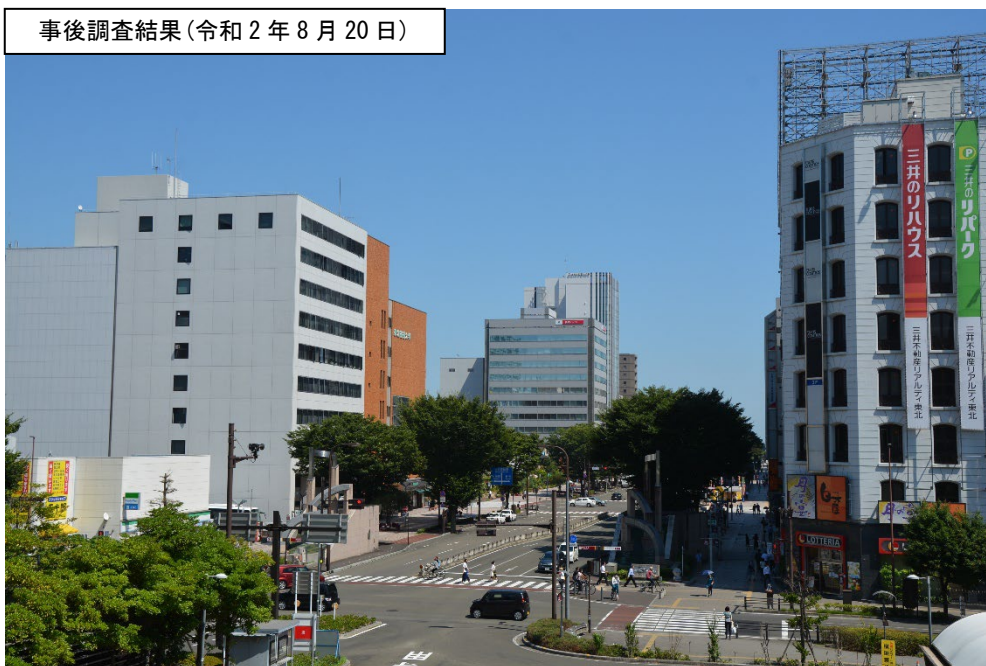
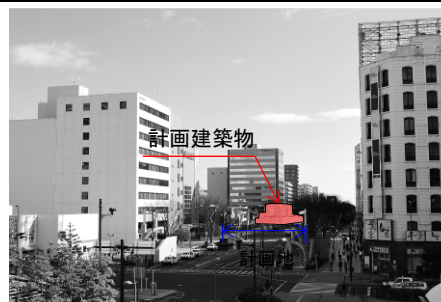
写真 6.15-8(1) 予測結果と事後調査結果の比較(仙台駅東口) (1/2)

既存樹木・建築物により視認できないものと予測

計画建築物は、予測結果どおり、手前にある樹木や中高層建築物によって遮られるため、視認できないことから、計画建築物による眺望景観への影響はない。

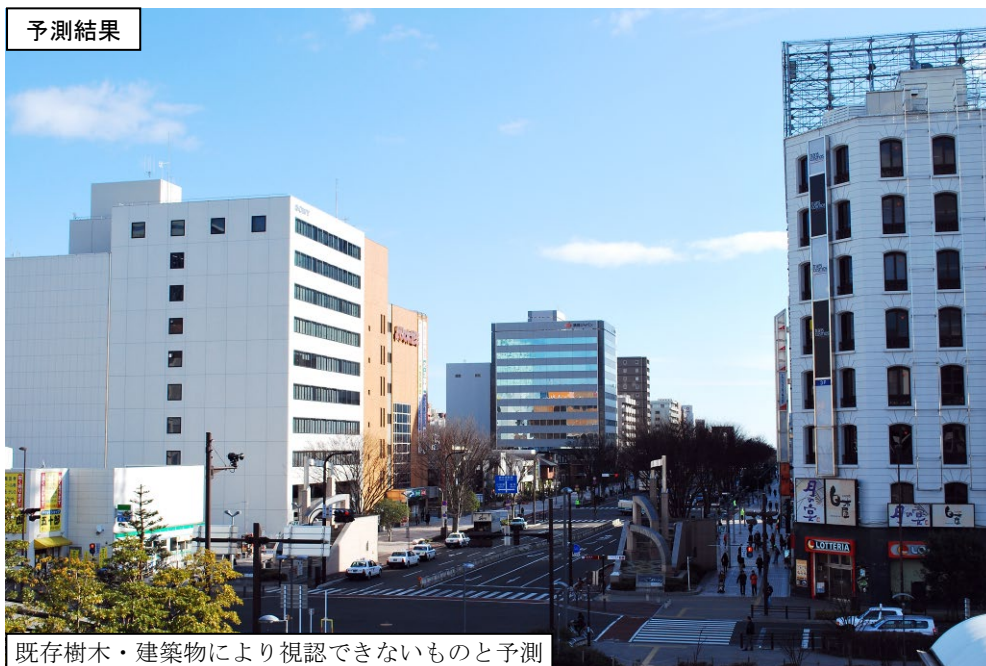
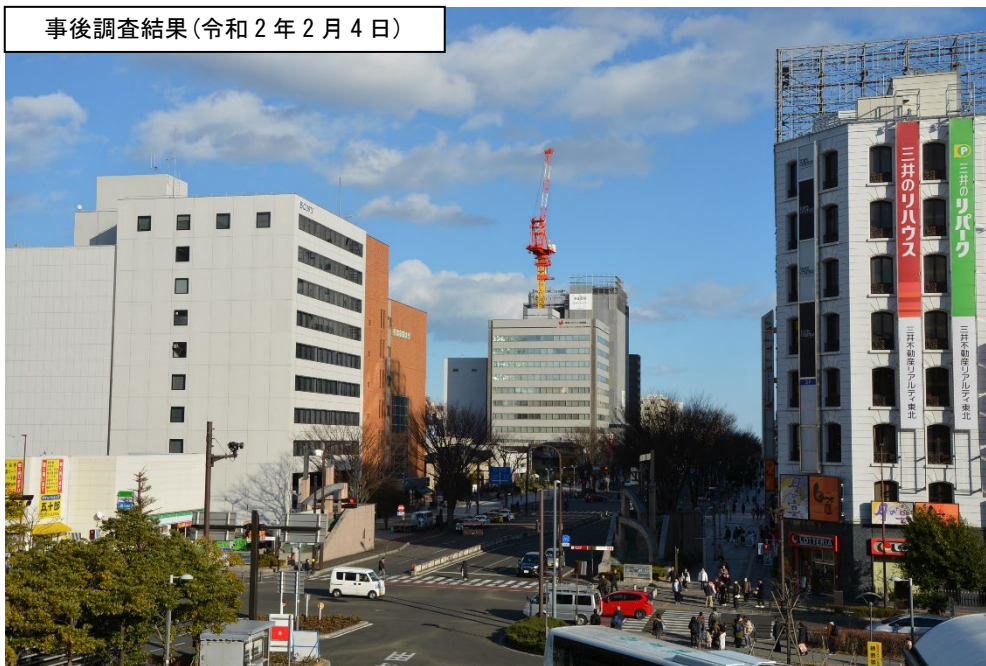
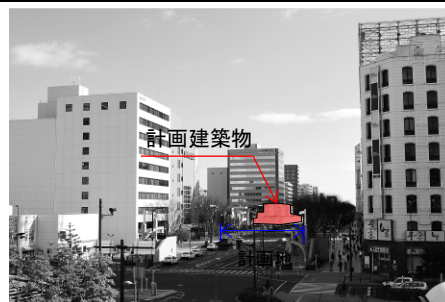
写真 6.15-8(2) 予測結果と事後調査結果の比較(仙台駅東口) (2/2)

既存樹木・建築物により視認できないものと予測

計画建築物は、予測結果どおり、手前にある樹木や中高層建築物によって遮られるため、視認できないことから、計画建築物による眺望景観への影響はない。

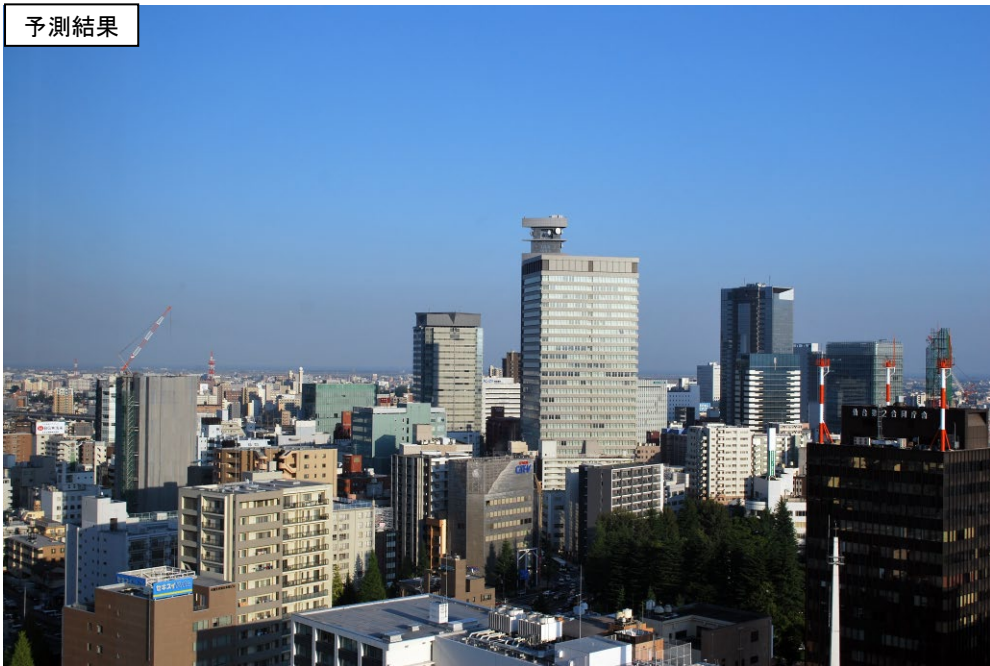
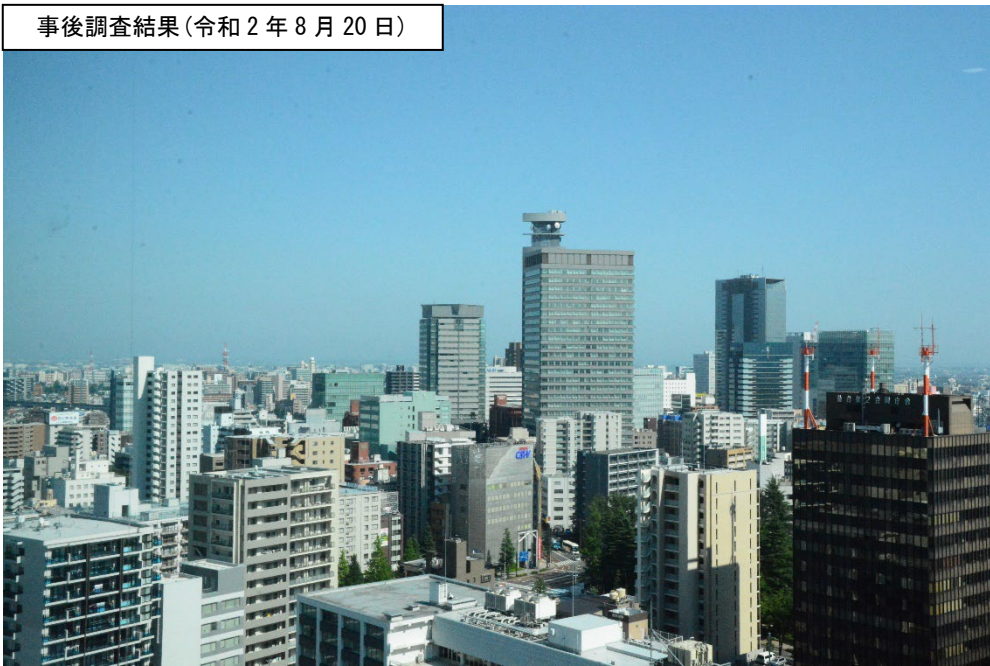
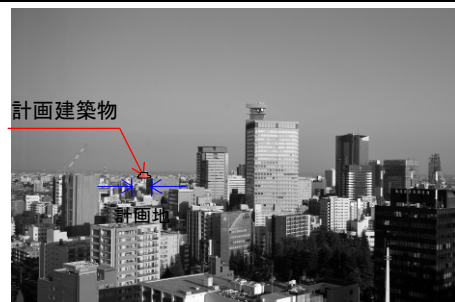
写真 6.15-9(1) 予測結果と事後調査結果の比較(宮城県庁) (1/2)

計画建築物は、予測結果どおり現状の市街地中高層建築物群の奥に一部が視認可能であるが、現状の中高層建築物群の一部として認識されることから計画建築物による眺望景観の影響は小さい。

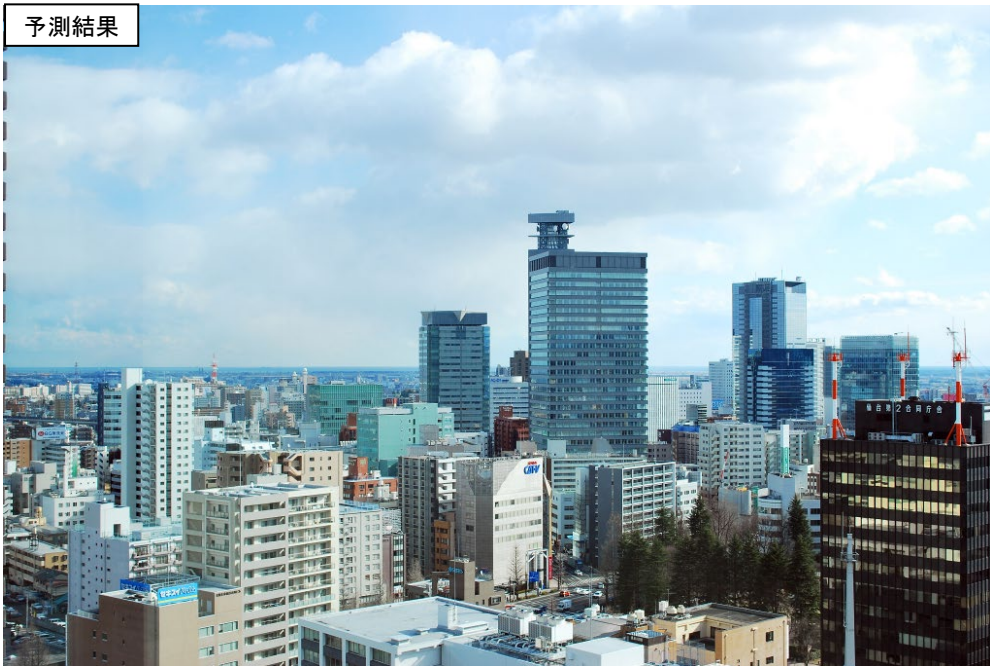
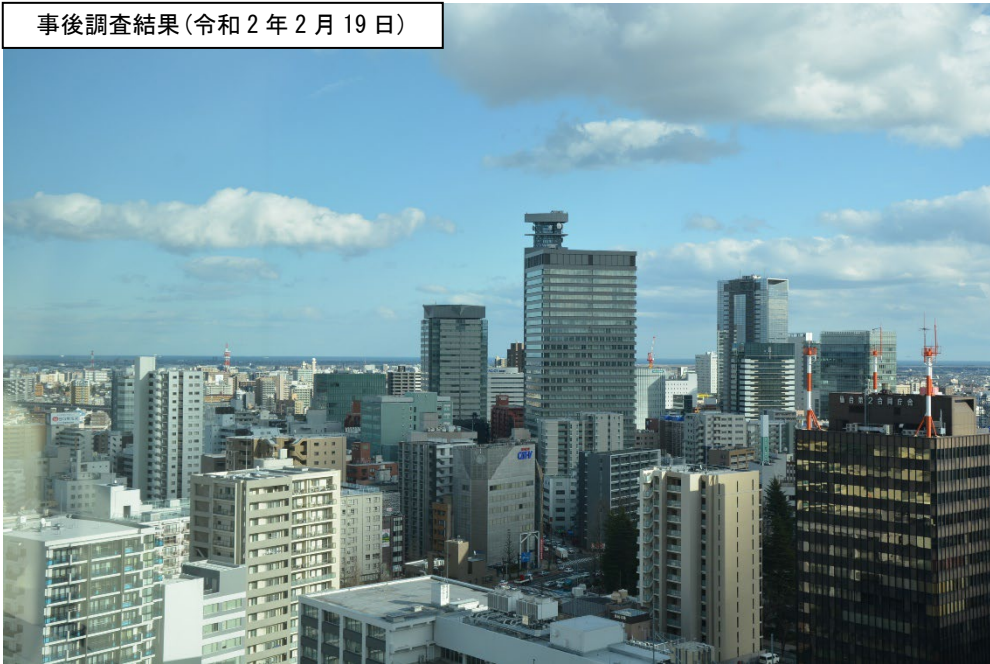
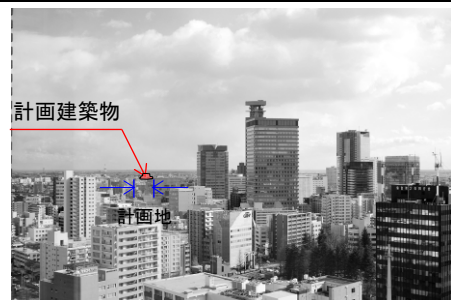
写真 6.15-9(2) 予測結果と事後調査結果の比較(宮城県庁)(2/2)

計画建築物は、予測結果どおり現状の市街地中高層建築物群の奥に一部が視認可能であるが、現状の中高層建築物群の一部として認識されることから計画建築物による眺望景観の影響は小さい。

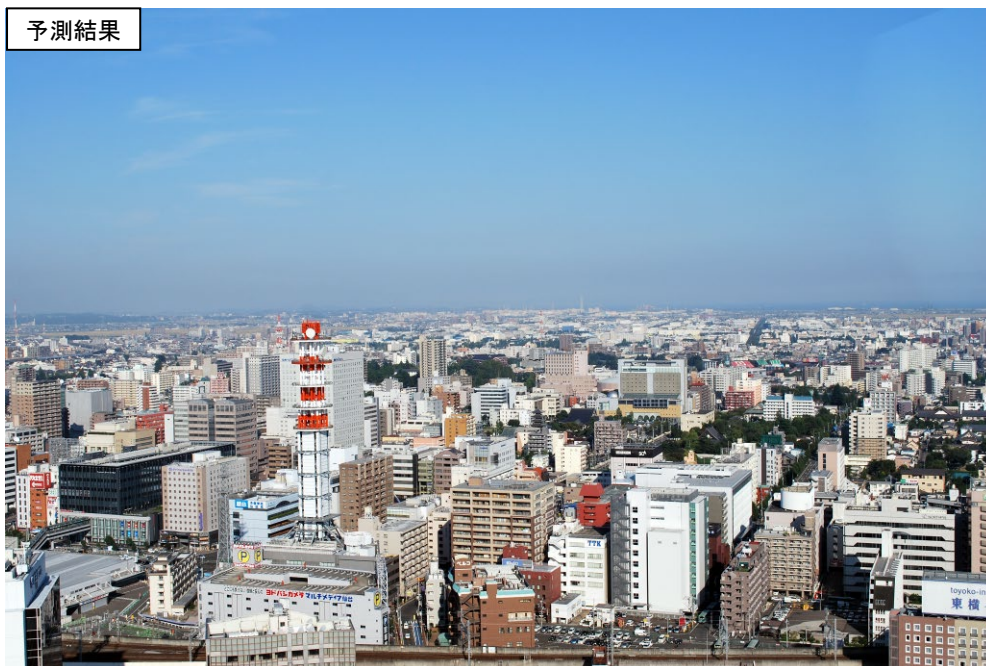
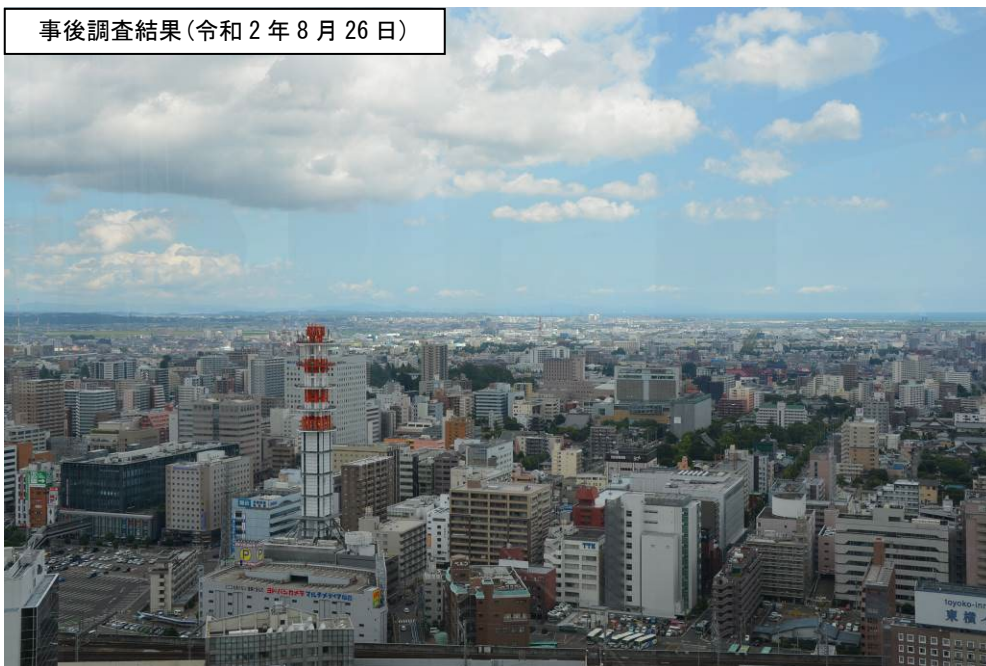
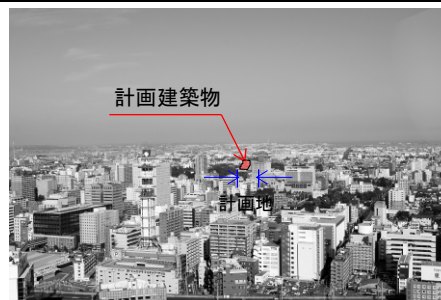
写真 6.15-10(1) 予測結果と事後調査結果の比較(SS30) (1/2)

計画建築物は、予測結果どおり周辺の中高層建築物の合間から一部が視認可能であるが、現状の中高層建築物群の一部として認識されることから計画建築物による眺望景観の影響は小さい。

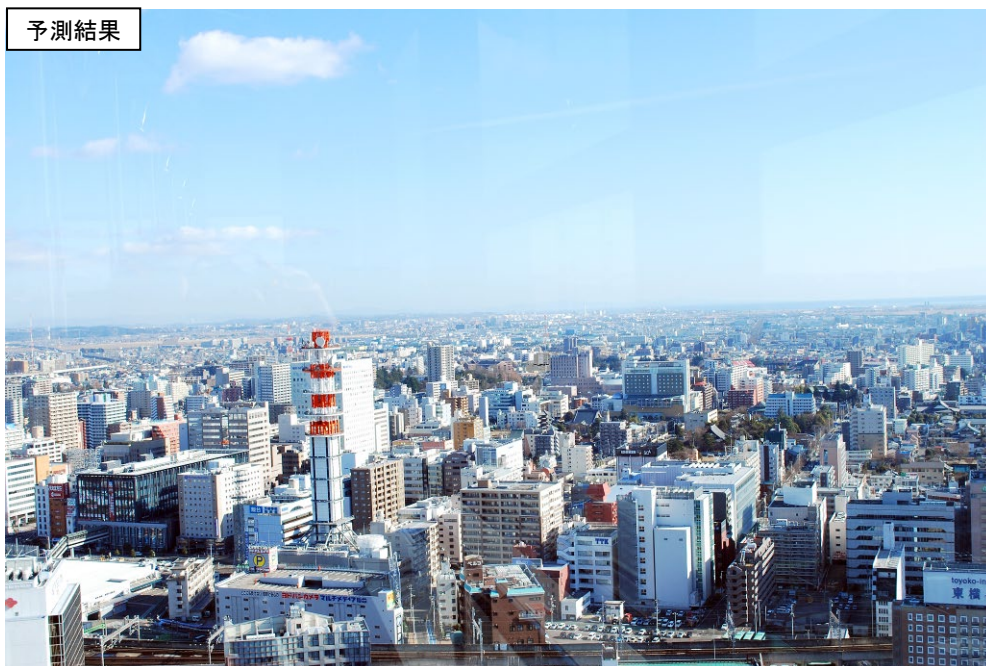
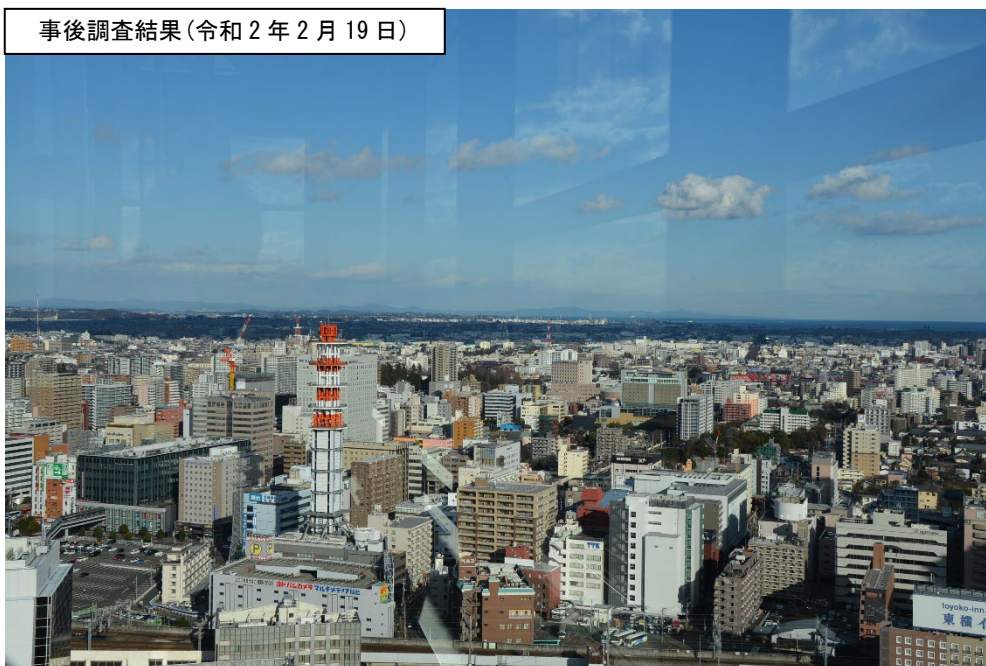
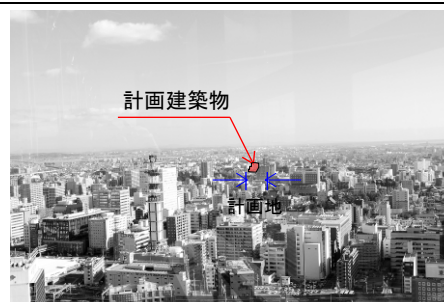
写真 6.15-10(2) 予測結果と事後調査結果の比較(SS30) (2/2)

計画建築物は、予測結果どおり周辺の中高層建築物の合間から一部が視認可能であるが、現状の中高層建築物群の一部として認識されることから計画建築物による眺望景観の影響は小さい。

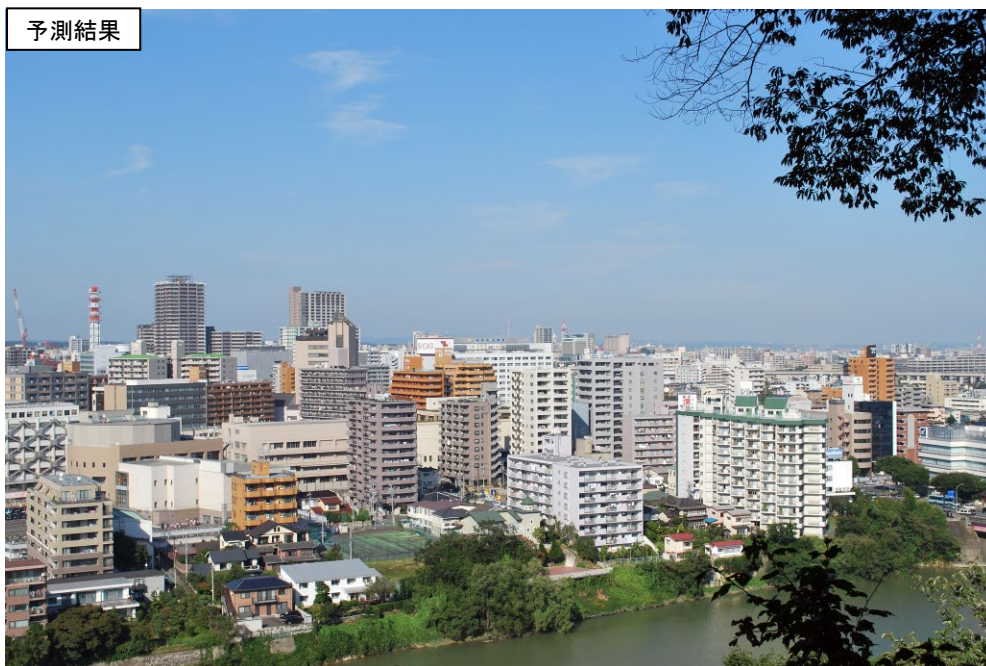
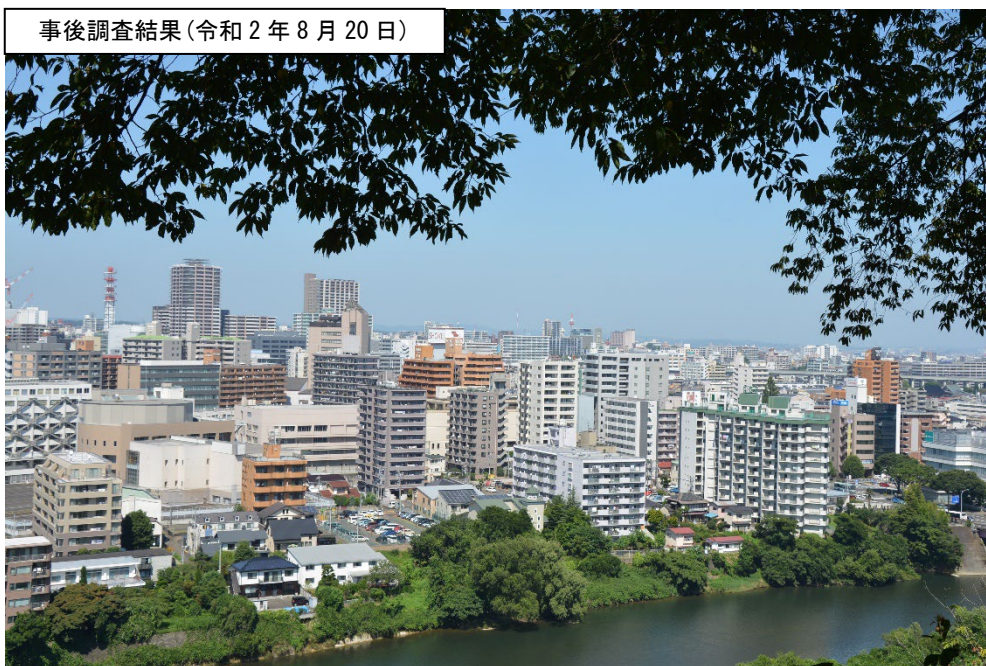
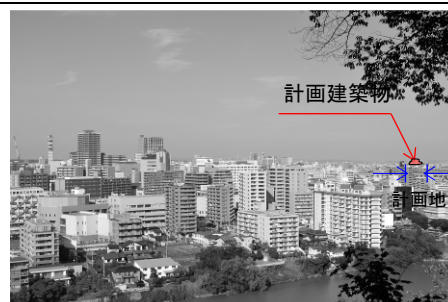
写真 6.15-11(1) 予測結果と事後調査結果の比較(愛宕神社) (1/2)

計画建築物は、予測結果どおり現状の市街地中高層建築物群の奥に一部が視認可能であるが、現状の中高層建築物群の一部として認識されることから計画建築物による眺望景観の影響は小さい。

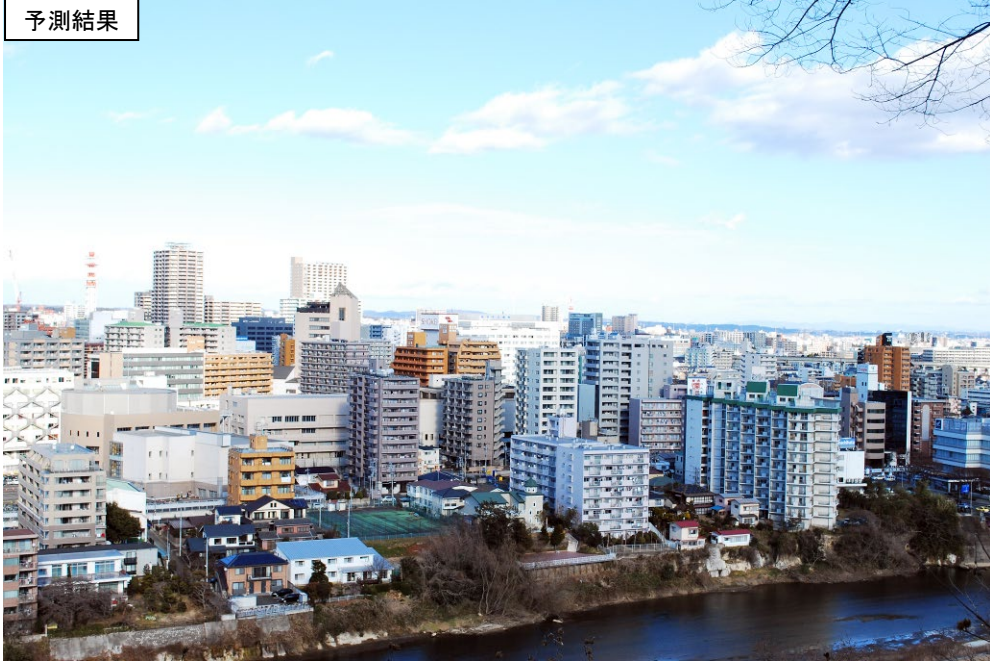
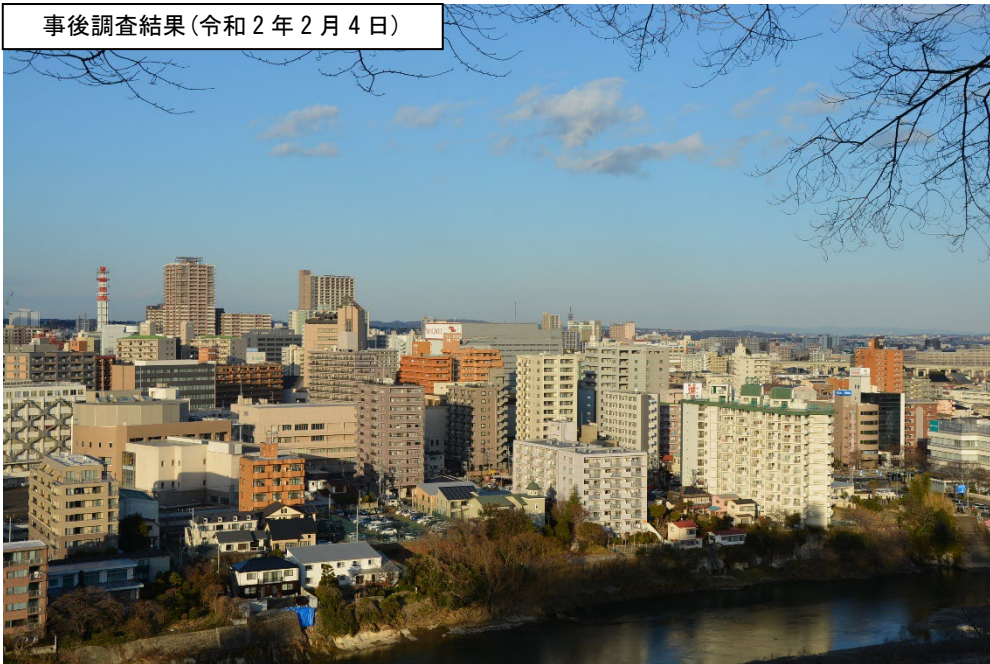
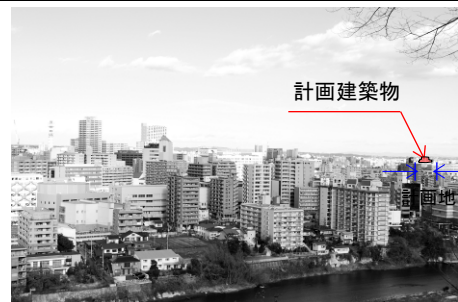
写真 6.15-11(2) 予測結果と事後調査結果の比較(愛宕神社) (2/2)

計画建築物は、予測結果どおり現状の市街地中高層建築物群の奥に一部が視認可能であるが、現状の中高層建築物群の一部として認識されることから計画建築物による眺望景観の影響は小さい。

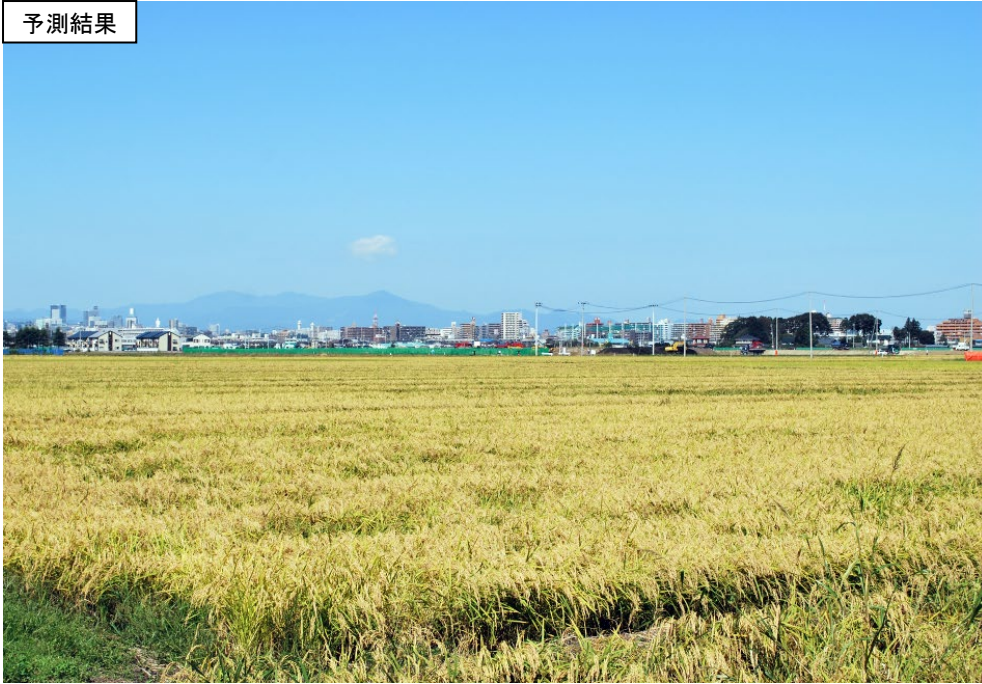
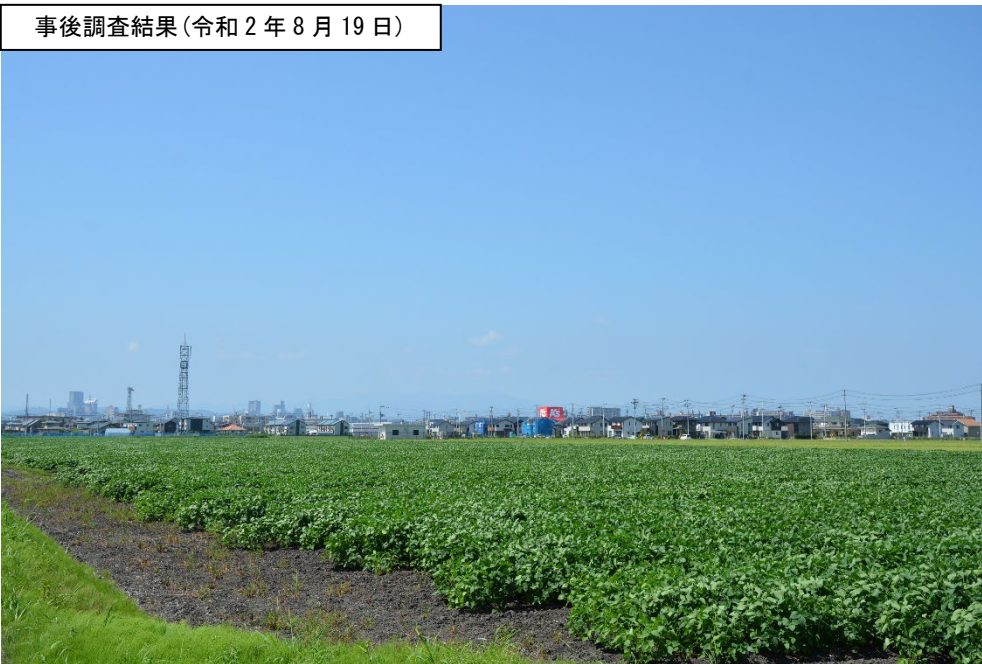
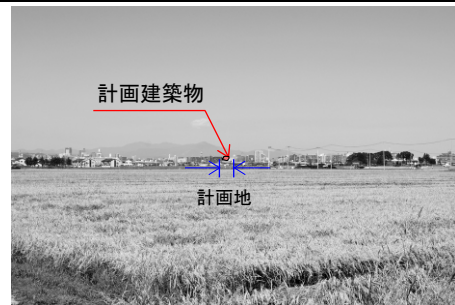
写真 6.15-12(1) 予測結果と事後調査結果の比較(長喜城) (1/2)

撮影地点周辺は予測時にはなかった住宅街や商業施設が形成されており、周辺環境に変化が見られた。予測では、奥に広がる市街地の中高層建築物の合間から計画建築物の一部が視認できるとしていたものの、実際には視認することができなかったことから、計画建築物による眺望景観への影響はない。

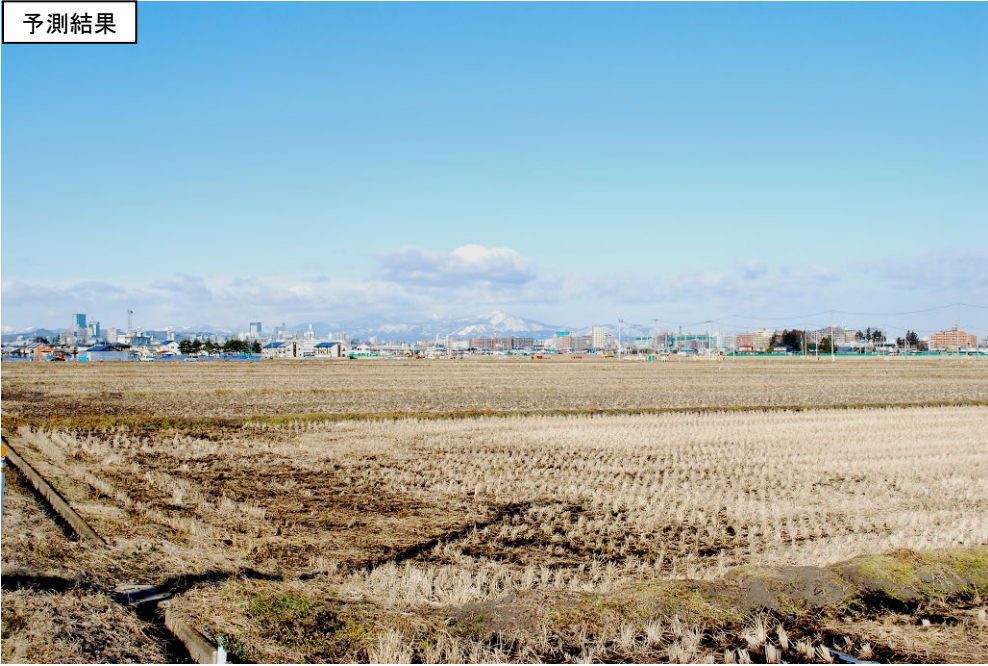
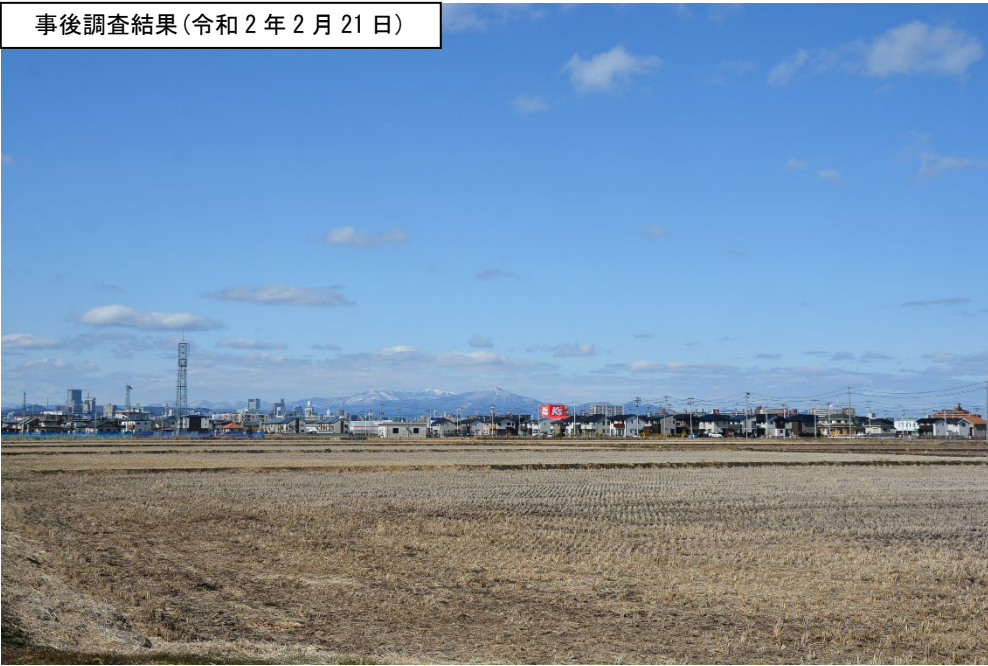
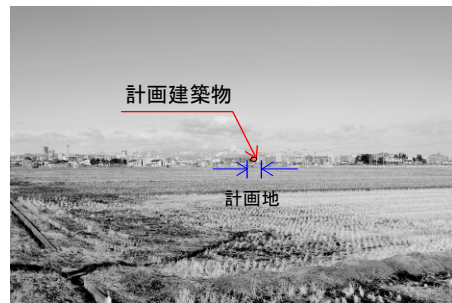
写真 6.15-12(2) 予測結果と事後調査結果の比較(長喜城) (1/2)

撮影地点周辺は予測時にはなかった住宅街や商業施設が形成されており、周辺環境に変化が見られた。予測では、奥に広がる市街地の中高層建築物の合間から計画建築物の一部が視認できるとしていたものの、実際には視認できなかったことから、計画建築物による眺望景観への影響はない。
