第6章 事後調査の結果

第1節 地形・地質調査

本年度の現地踏査は、平成26年5月29日に実施した。

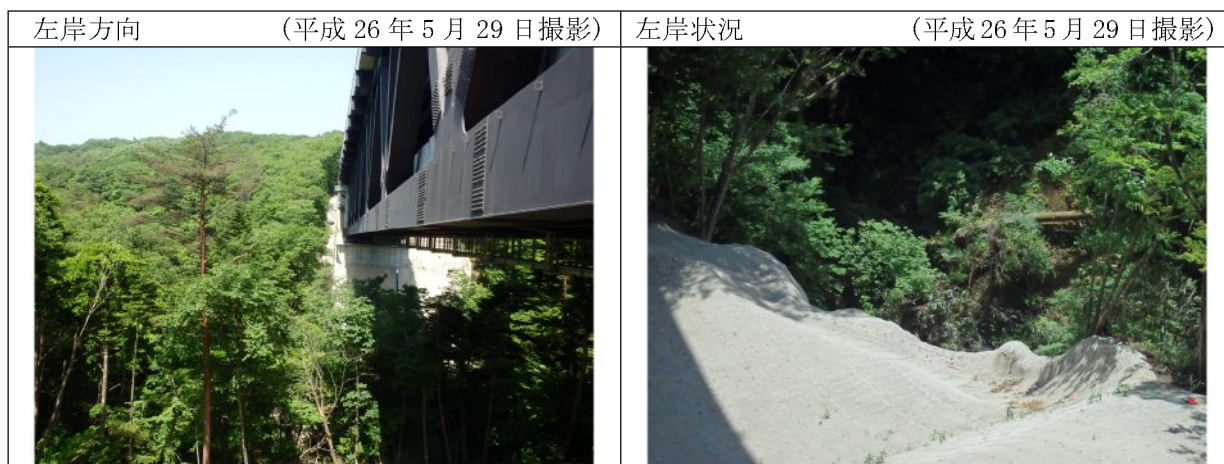
現地踏査の結果、架設栈橋の撤去箇所については、工事改変区域の斜面の崩壊防止（崩壊の拡大防止）や豪雨等に伴う表層土砂の流出等を防止するために、斜面排水路、法面植生工が施工されており、状況に応じた適切な措置が実施されていることを確認した。

写真 6.1.1-1 左岸 竜の口溪谷急斜面の状況

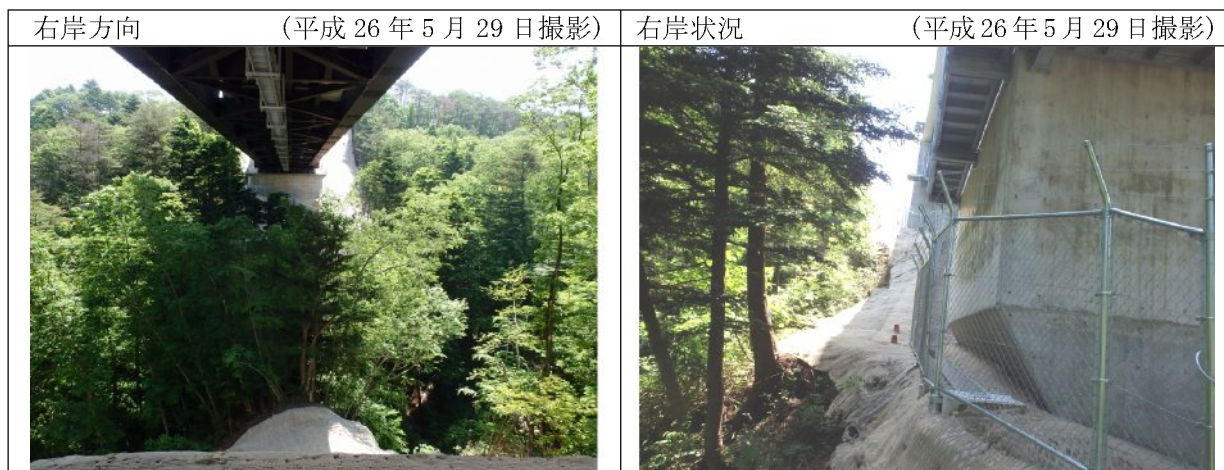
写真 6.1.1-2 右岸 竜の口溪谷急斜面の状況

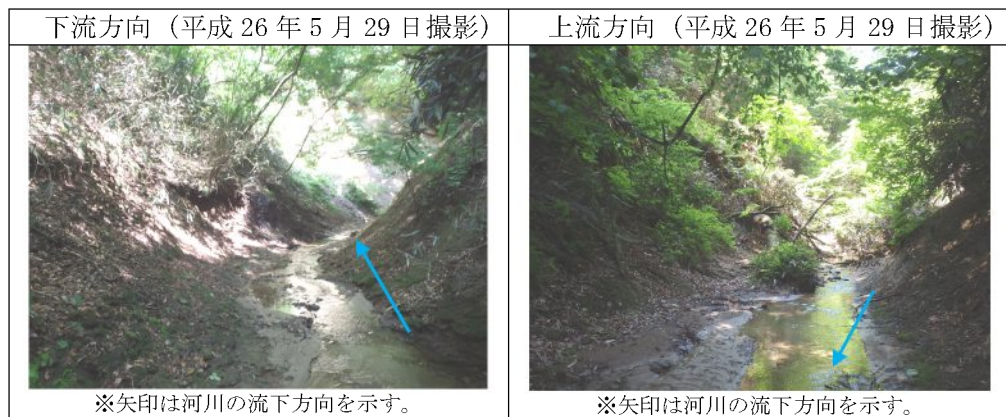
工事箇所直下の河床部には工事による地形変化は認められない。写真 6.1.1-3 の上流方向の倒木は、工事箇所上流側の斜面で自然に発生したものである (H22.9.29 時点で既に存在)。

写真 6.1.1-3 工事箇所直下の竜の口溪谷河床部の状況

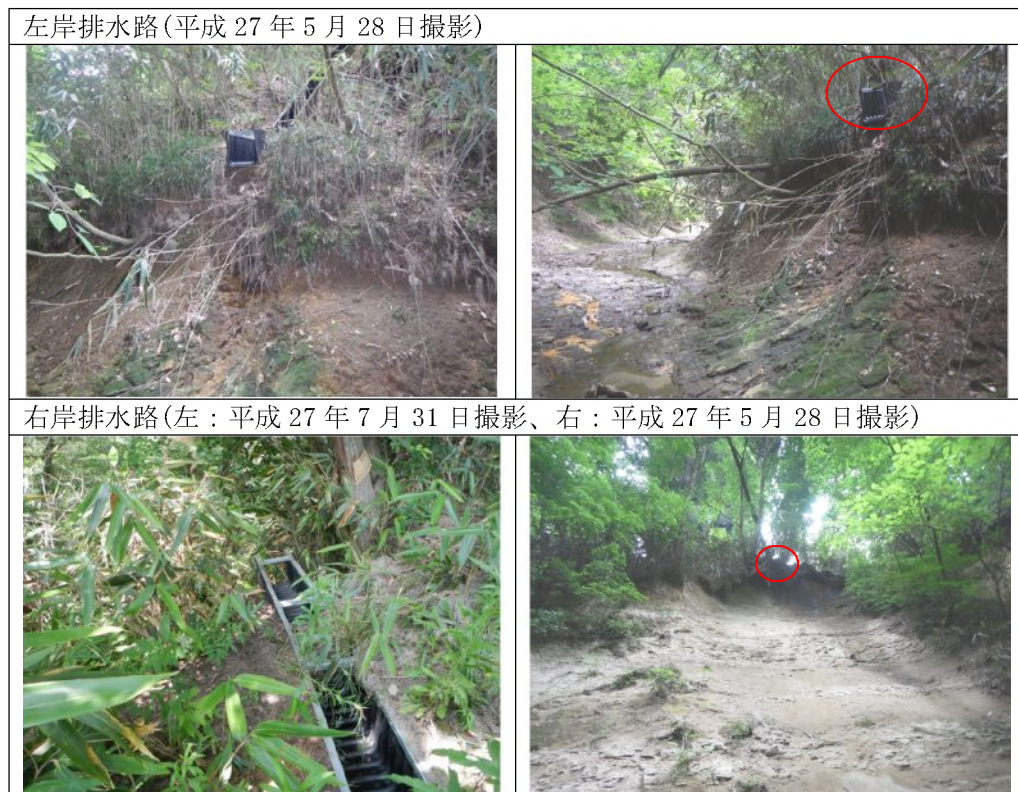
斜面排水路の竜の口溪谷への排水状況は写真 6.1.1-4* に示すとおりである。左岸側については斜面排水路の排水口の設置高さは約 3m であり、周辺地形に著しい浸食等が生じていないことを確認した。右岸側については、河床に近い樹林帯は非常に急峻な斜面であり、斜面排水路の設置が困難であったことから、排水口を崖部に接続したため設置高さは約 20m となったが、周辺地形に著しい浸食等が生じていないことを確認した。

写真 6.1.1-4 斜面排水路の竜の口溪谷への排水状況*

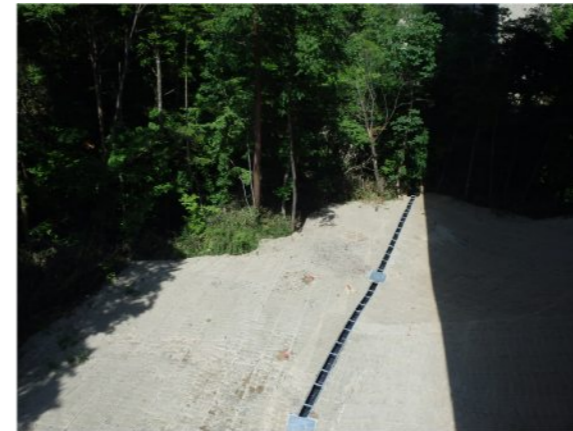
①右岸工事用地下端部
木柵と大型土嚢が撤去され、法面植生工により、溪谷への土砂流出を予防している(前回調査 H25.12.20 から変化)。

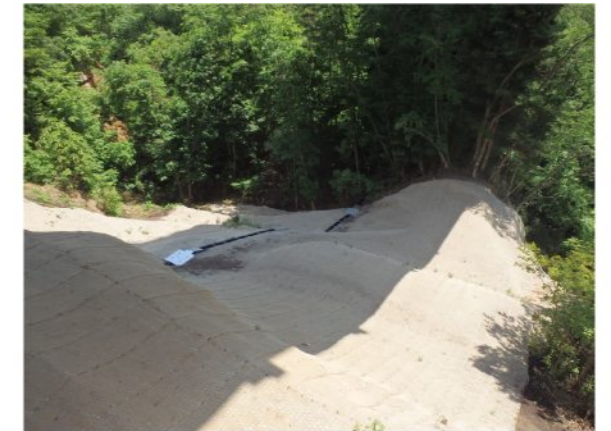
④左岸工事用地下端部
木柵と大型土嚢が撤去され、法面植生工により、溪谷への土砂流出を予防している(前回調査 H25.12.20 から変化)。

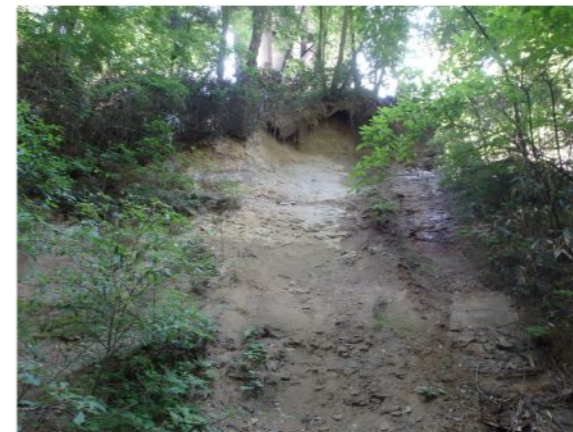
②右岸工事用地下端部の下 溪岸の状況
右岸斜面排水路より排水が行われているが、浸食等は生じていない。オーバーハングで不安定な地形だが新たな崩壊は発生していない(前回調査 H25.12.20 から変化なし)。

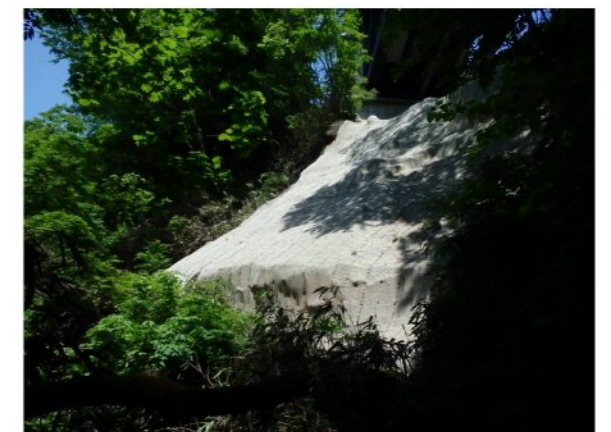
⑤左岸橋脚前面の状況
シートとネットが撤去され、法面植生工により、表層のガリー浸食^{※1}による土砂流出を防止している(前回調査 H25.12.20 から変化)。

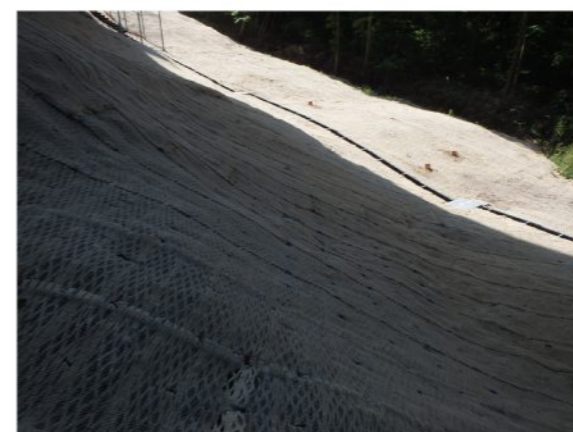
③右岸栈橋と橋脚周辺
以前存在した大型土嚢とシートは撤去され、全面法面植生工により被覆することにより土砂流出を防止している(前回調査 H25.12.20 から変化)。

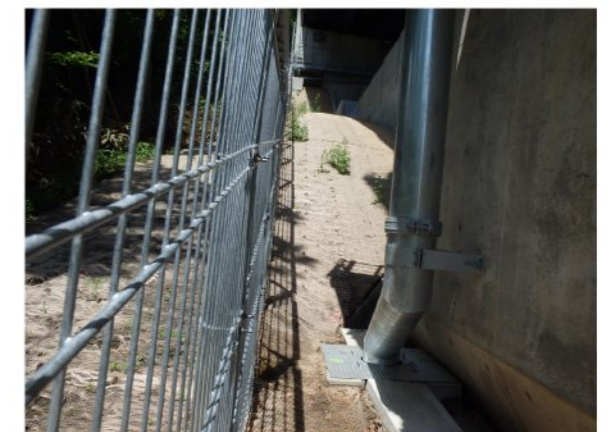
⑥左岸工事用地上流側面
排水路が施工完了し、さらに周辺は法面植生工により保護されている(前回調査 H25.12.20 から変化)。

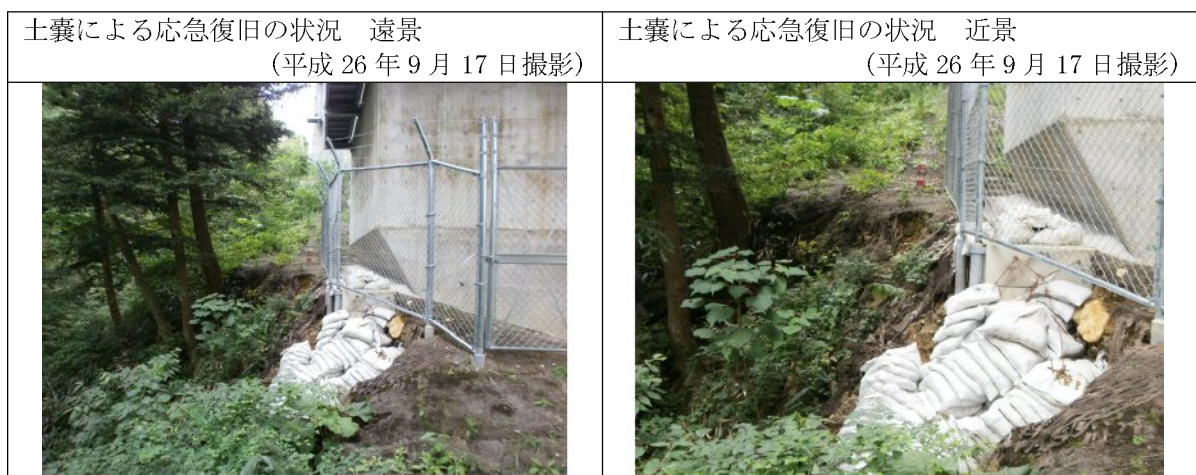
平成 26 年 7 月 31 日に発生した集中豪雨（仙台管区气象台：10 分間最大雨量 10.5mm、1 時間最大雨量 22.0mm）により、右岸の橋脚付近の側溝及び雨水柵から雨水が溢れたため法面の一部に崩壊が生じた。

写真 6.1.1-5（1） 右岸橋脚付近の崩壊箇所の応急復旧状況

法面の崩壊箇所については、平成 26 年 9 月 17 日に土嚢による応急復旧、平成 27 年 3 月 16～27 日に側溝及び雨水柵から溢れた雨水の法面部への流水を防止するため、既存の側溝の天端より 30 cm 高い壁コンクリートを築造する本復旧工事及び法面植生復旧工（自然進入促進型植生マット（種無し））を実施し、法面崩壊の再発防止及び溪谷への土砂流出防止に努めた。

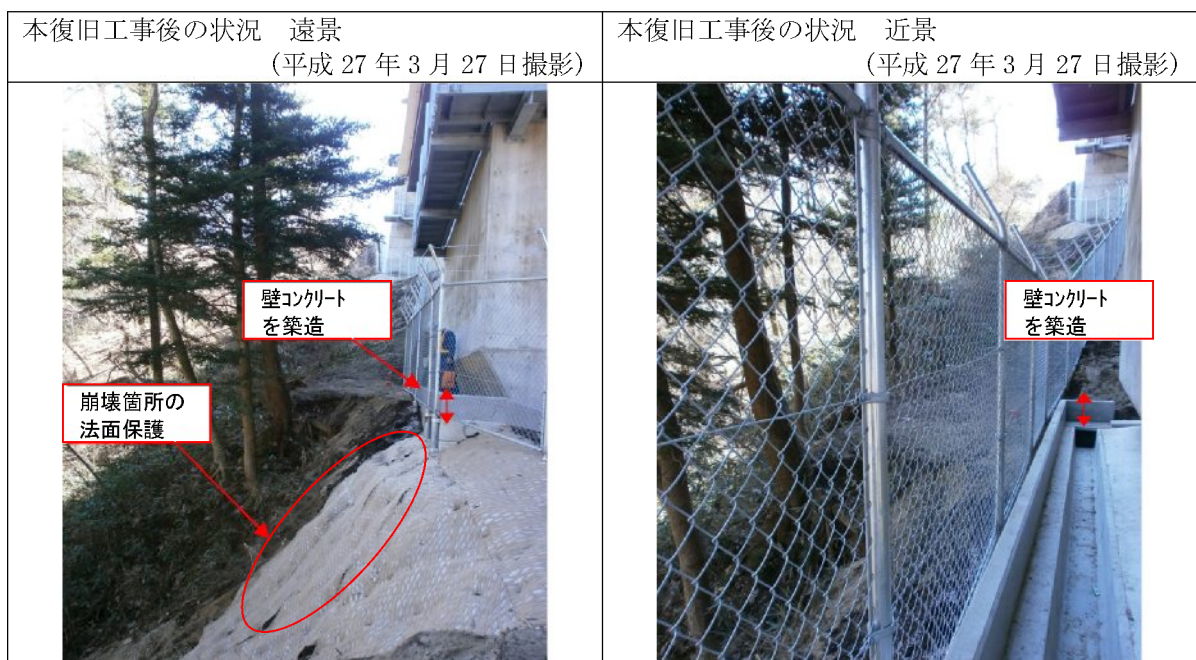
写真 6.1.1-5（2） 右岸橋脚付近の崩壊箇所の本復旧工事状況
