## 2. 仮設道路（竜の口橋梁）の調査

### (1) 巡回調査

#### 1) 竜の口沢本流沿いの巡回調査

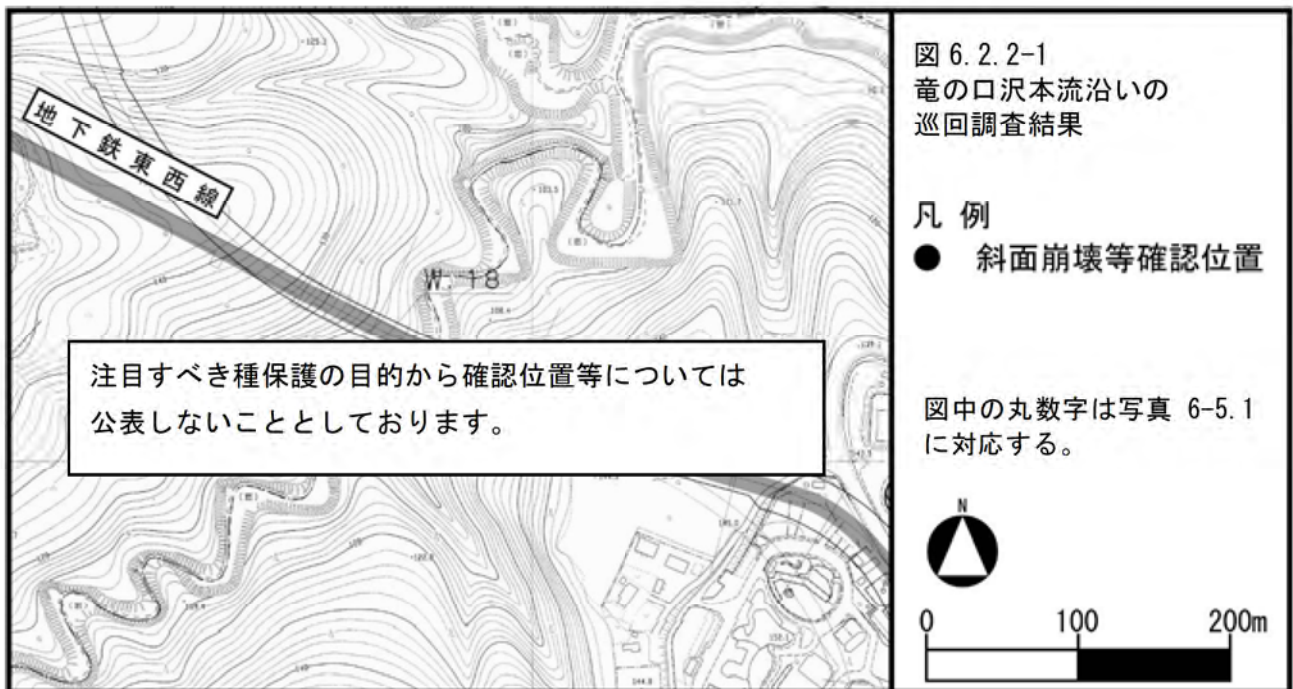
図 6.2.2-1  
竜の口沢本流沿いの  
巡回調査結果

竜の口沢本流を対象とする巡回調査の結果は表 6.2.2-1 に示すとおりである。調査の結果、平成 23 年 3 月の東日本大震災によって生じた斜面の崩壊、落石、倒木を複数の箇所を確認した。これらの状況は図 6.2.2-1、写真 6.2.2-1 に示すとおりである。竜の口沢本流沿いでは、工事が原因と考えられる水質汚濁、土砂崩れ、林縁の樹木の枯れは確認されなかった。

確認項目	確認状況	確認位置 (図 6.2.2-1)
変更部排水先の水質汚濁の有無	変更部排水先の水質汚濁は確認されなかった。(全確認日)	—
変更部の土砂崩れの有無	東日本大震災とその余震による斜面崩壊、落石、倒木を確認した。(平成 24 年 3 月 9 日、平成 23 年 4 月 15 日、平成 23 年 8 月 20 日)	①、②、③～⑫
	竜の口橋梁右岸側の変更範囲隣接地において、地震で崩れていた斜面の表面が台風通過による大雨によってさらに崩れた。(平成 23 年 9 月 22 日) 地震による斜面の崩落については竜の口橋梁右岸側の巡回調査の項で報告する。	⑬
変更部林縁の樹木の枯れの有無	竜の口沢本流では、変更部林縁の樹木の枯れは確認されなかった*。(全確認日)	—

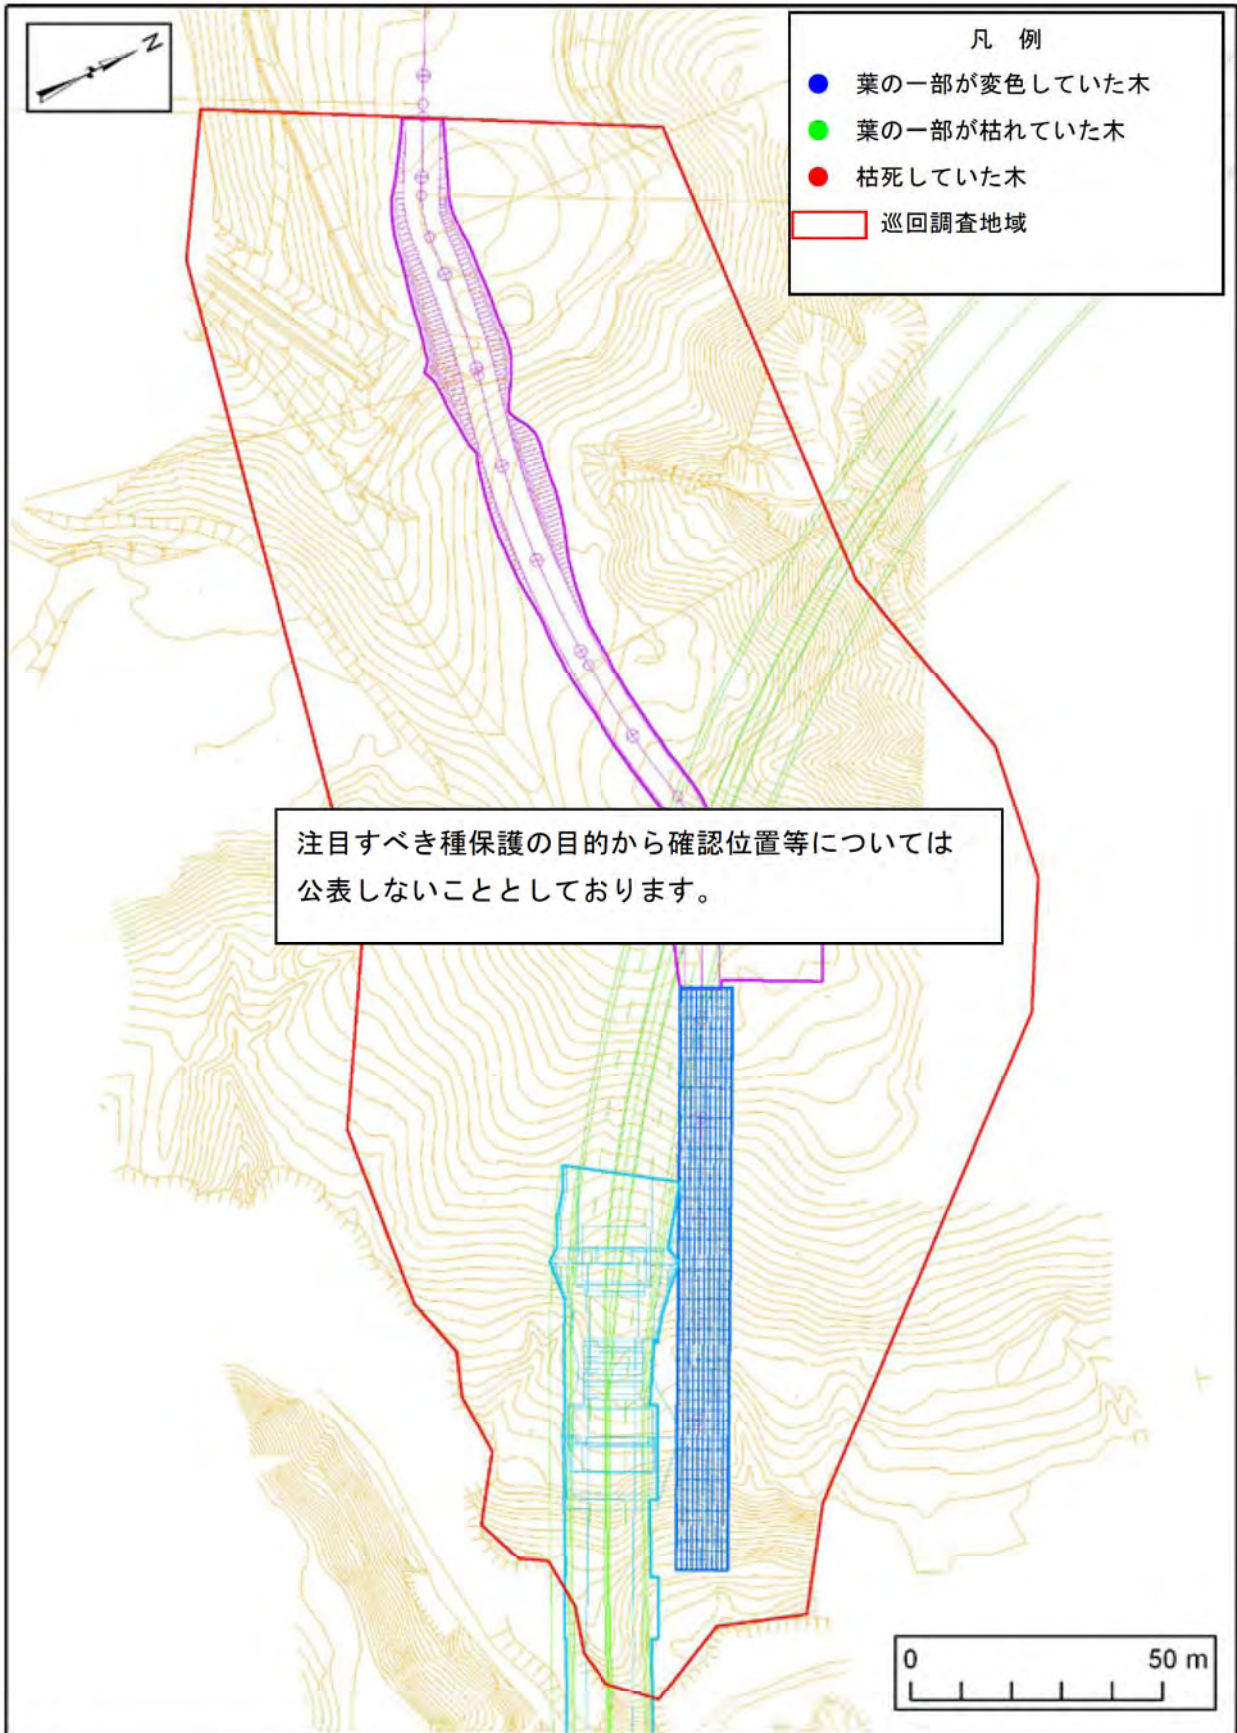
図 6.2.2-2 植物の繁茂状況確認結果（竜の口橋梁左岸側）

改変範囲の周辺で一部の樹木に枯れや葉の変色等が見られた。その状況は表 6.2.2-2、図 6.2.2-2、写真 6.2.2-21～写真 6.2.2-25 に示すとおりである。

項目	確認月	状況	原因
樹木の枯れ	5月	工事用道路に面したマンサク1本が枯死していた。	工事用道路の設置により生育環境が林内から林縁に変わったことによる日当たり・風当たり等の変化、平成23年度の猛暑が考えられる。
アカマツの葉の枯れ	4～10月	工事用道路に面したアカマツ1本に一部の葉の枯れが見られた。	マツノザイセンチュウによる松枯れの可能性が高い。工事の影響によりアカマツが衰弱しマツノザイセンチュウが侵入した可能性があるが、工事箇所から離れた場所でもアカマツの松枯れが見られることから、アカマツの松枯れと工事との関連は不明である。
アオハダの葉の変色・枯れ	9～10月	改変範囲に面したアオハダ2本の一部の葉が斑点状に変色・枯死していた。他の樹種には同様の変色は見られなかった。	葉が斑点状に変色・枯死しており、病気、虫害等によるものと考えられる。
改変範囲に面した林縁部の樹木の葉の変色	7～10月	改変範囲に面した林縁部の樹木（樹種：コハウチワカエデ等）の葉に変色が見られた。これらの樹木には、変色の変色以外に特に樹勢が低下している様子は見られなかった。	改変範囲が伐採されたことにより、改変範囲周辺の樹木のおかれた環境が林内から林縁に変わり、日当たり・風当たり等が変化したことが影響している可能性がある。
改変範囲に面した林縁部の紅葉・黄葉	10月	改変範囲に面した林縁部の紅葉・黄葉は、林内より進んでいた。林縁部の樹木の生育状況自体には特に問題は見られなかった。

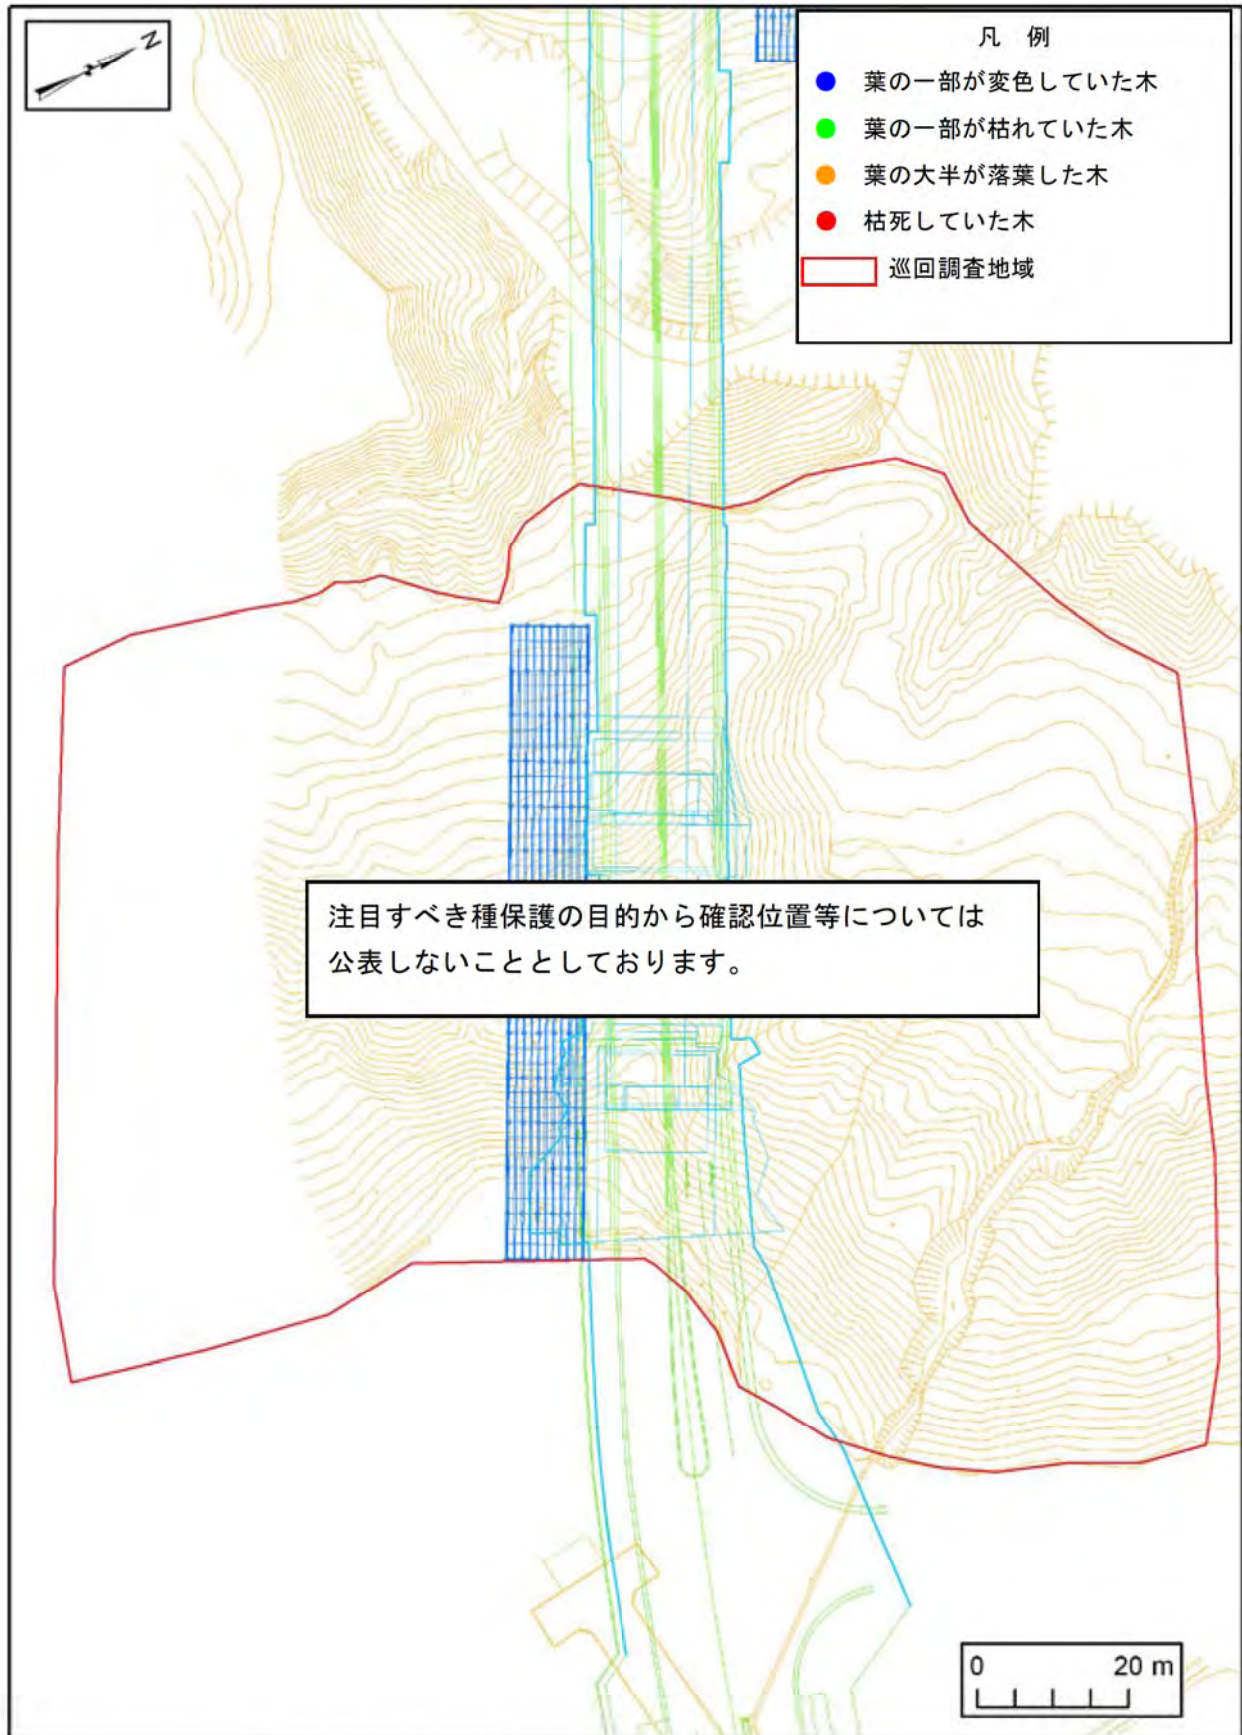
図 6. 2. 2-3 植物の繁茂状況確認結果（竜の口橋梁右岸側）

改変範囲の周辺で一部の樹木に枯れや衰弱等が見られた。その状況は表 6. 2. 2-3、  
 図 6. 2. 2-3、写真 6. 2. 2-26～写真 6. 2. 2-31 に示すとおりである。

項 目	確認月	状 況	原 因
アカマツの葉の変色	8～10月	8月に1本、9月に3本、10月に5本のアカマツに一部の葉の変色が見られた。	マツノザイセンチュウによる松枯れの可能性が高い。工事の影響によりアカマツが衰弱しマツノザイセンチュウが侵入した可能性があるが、工事箇所から離れた場所でもアカマツの松枯れが見られることから、アカマツの松枯れと工事との関連は不明である。
樹木の枯れ	4月	改変箇所北側に面したアカマツ2本が枯死していた。	
	5月	栈橋に面したコナラ1本が枯死していた。	工事中道路の設置により生育環境が林内から林縁に変わったことによる日当たり・風当たり等の変化が考えられる。なお、枯死したコナラの周辺の樹木の生育には異状は見られなかった。
	5～8月	5月に栈橋に面したコナラ1本の葉が少なく衰弱していた。このコナラは7月には葉の大半が変色し、8月に枯死した。	
	9月	東日本大震災の際に根元の斜面が崩れたため樹幹が傾いていた改変箇所北側に面したアカマツ1本が枯死していた。	地震で根元の斜面が崩れたため。
ウリハダカエデの葉の変色・落葉	8～10月	8月に改変箇所に斜面下部に面したウリハダカエデ1本の一部の葉が変色していた。9月には葉の多くが落葉していた。	樹勢が低下している可能性がある。
