1 仙台市南蒲生浄化センター復旧方針に係る提言書

1. 南蒲生浄化センターの被害状況について

東日本大震災における 仙台市下水道の復旧・復興の記録

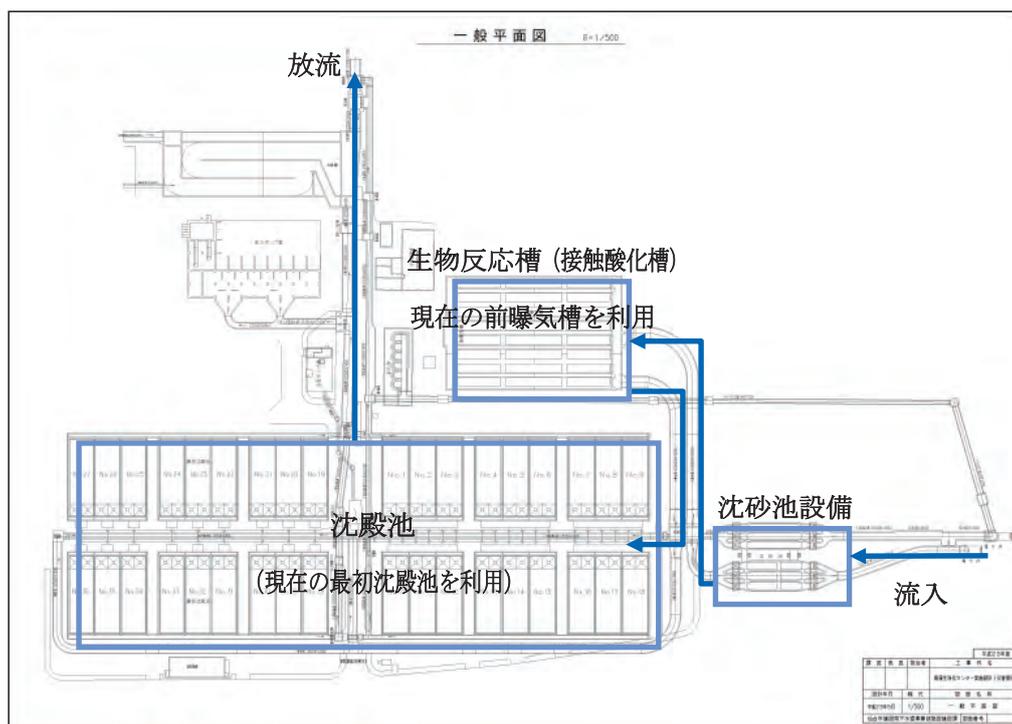
図2 接触酸化法の施設配置、処理フロー

南蒲生浄化センターにおいて取り組む生物処理方策としては、現存施設での導入可能性及び維持管理費の縮減等を総合的に比較検討した結果、「接触酸化法」の導入が優位であることが確認された（表2）。

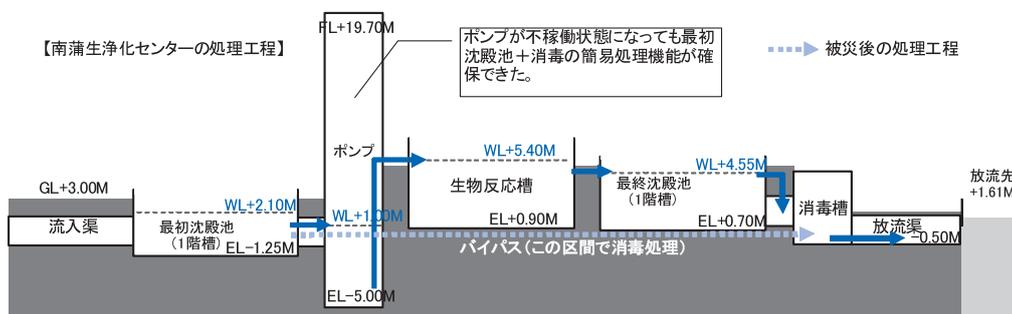
図3 現状施設の水位関係及び簡易処理ルート

このような状況下においても、市街地から処理場までの地形的要因及び施設配置の特長により、無動力の自然流下による簡易処理機能が確保されていたため（図3）、下水の使用制限措置や大規模な溢水が発生しない等、下水道の污水排除機能が健全に維持されたことは、事業のリスク管理や公衆衛生の確保の観点から大いに評価できるものとする。

施設の本復旧案の選定にあたっては、このような南蒲生浄化センターの特長を活かせるような位置及び施設配置とするべきである。

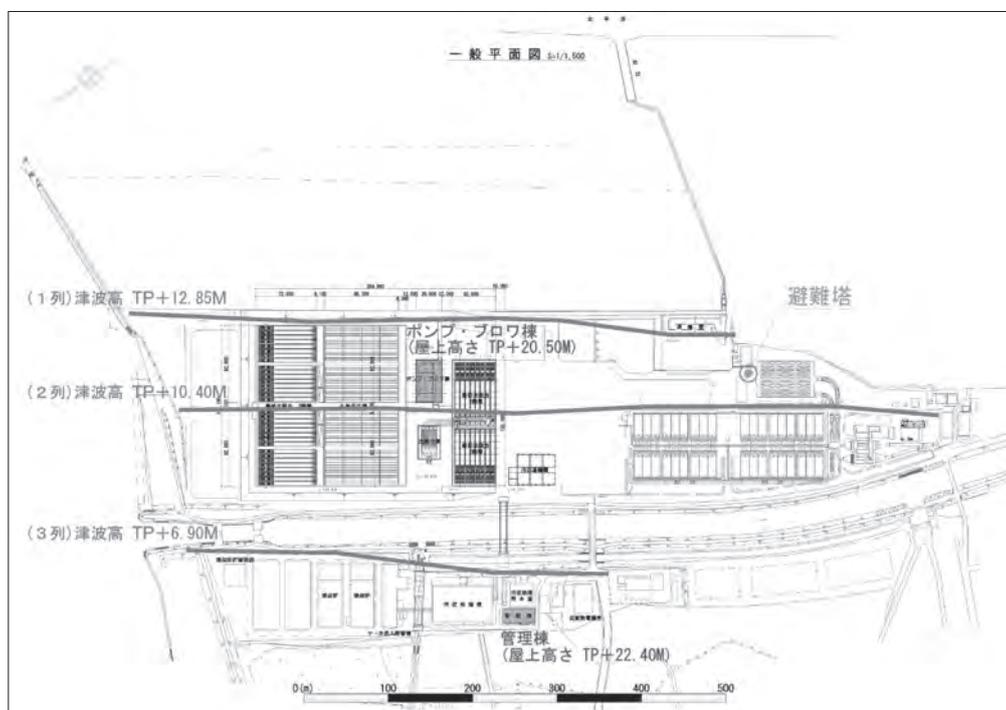
図4 津波高及び避難拠点（管理棟以外の避難拠点の位置は想定）

なお、今回の地震における津波高及び今後想定される避難拠点については、図4のとおりである。

なお、作業員の安全確保については、万全の対策を講ずるべきことから、津波高に対して十分な対策がとられている管理棟や本復旧後のポンプ・ブロワ棟を避難拠点とすることに加えて、独立した避難塔を設置することにより、敷地のどこからでも十分な避難時間が確保できる措置を講ずるべきである。

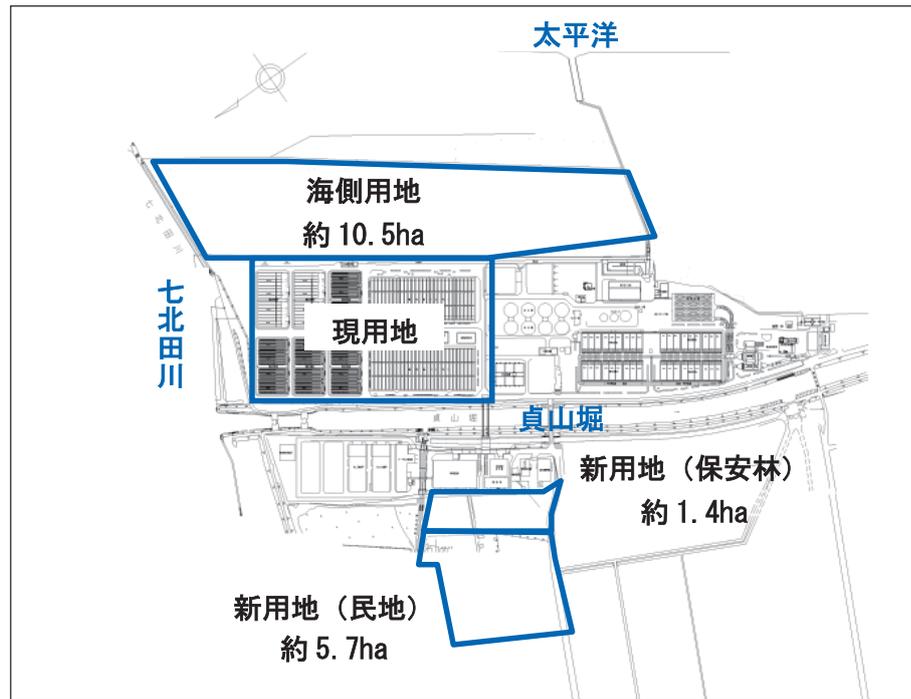
図5 復旧位置の候補地

- ① 現用地内
現用地内の北側部分（現在、生物反応槽、最終沈殿池のある敷地）
- ② 新用地（民地、保安林を用地取得）
汚泥処理施設西側に隣接する保安林（国有林）及び民地
- ③ 海側用地
現用地東側（沿岸側）に隣接する本市所有の用地（現在は防潮林）

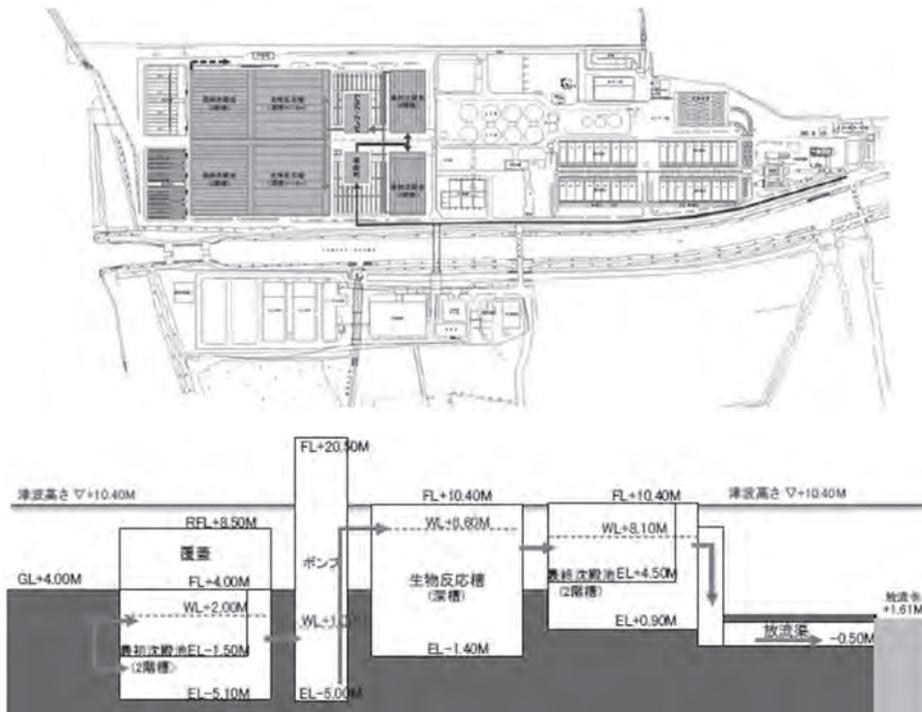
第 3 案

現用地内にて新設（2階槽）
 最初沈殿池（2階槽） + 生物反応槽（深槽） + 最終沈殿池（2階槽）

- ② 第3案は、第4案と比較して、作業員の安全衛生管理を含めた維持管理性並びに想定外の大規模地震による災害リスク及び復旧の迅速性において優位性があり、概算工事費が第4案より8億円不利であることを考慮しても、第3案の優位性はゆるがないものとする。

以上のことから、南蒲生浄化センターの水処理施設の本復旧は、第3案を選定することが合理的である。

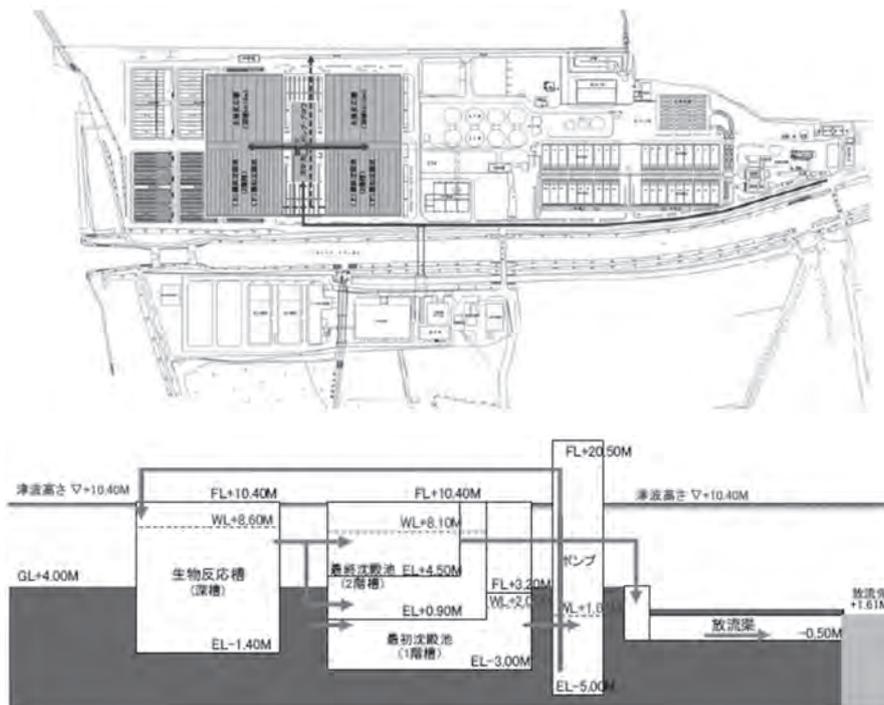
第 4 案

現用地内にて新設（3階槽）
 生物反応槽（深槽） + 最初沈殿池（1階槽）・最終沈殿池（2階槽）

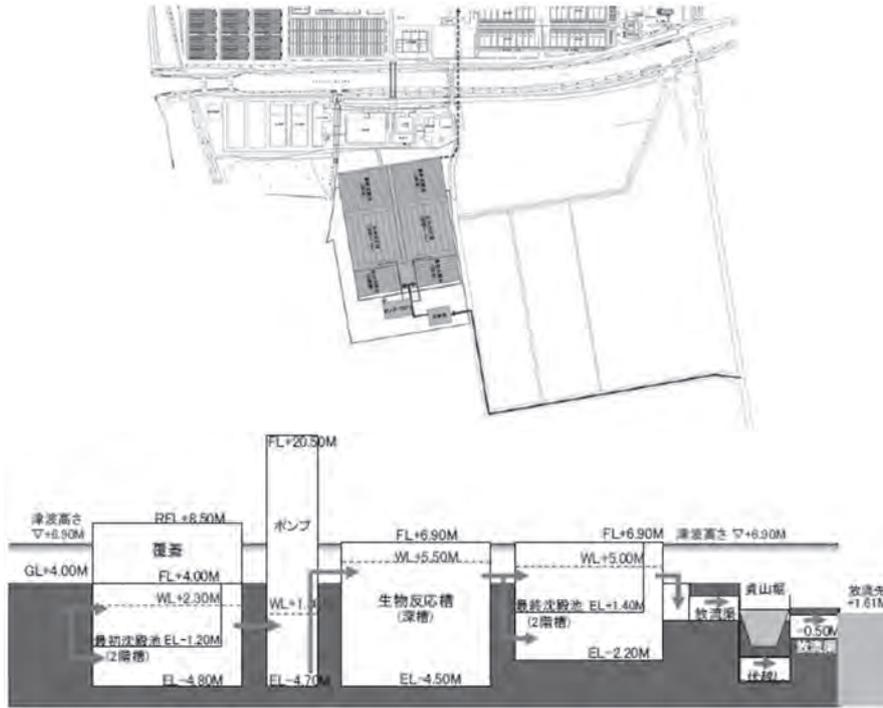
第 5 案

新用地にて新設
最初沈殿池（2階槽） + 生物反応槽（深槽） + 最終沈殿池（2階槽）

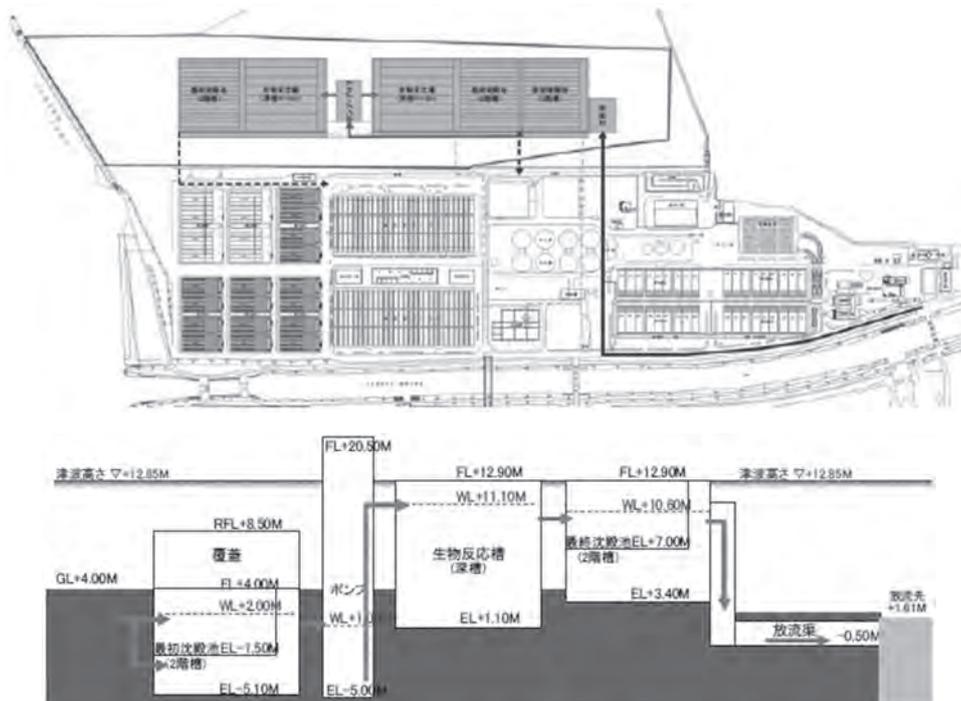
第 6 案

海側用地にて新設
最初沈殿池（2階槽） + 生物反応槽（深槽） + 最終沈殿池（2階槽）

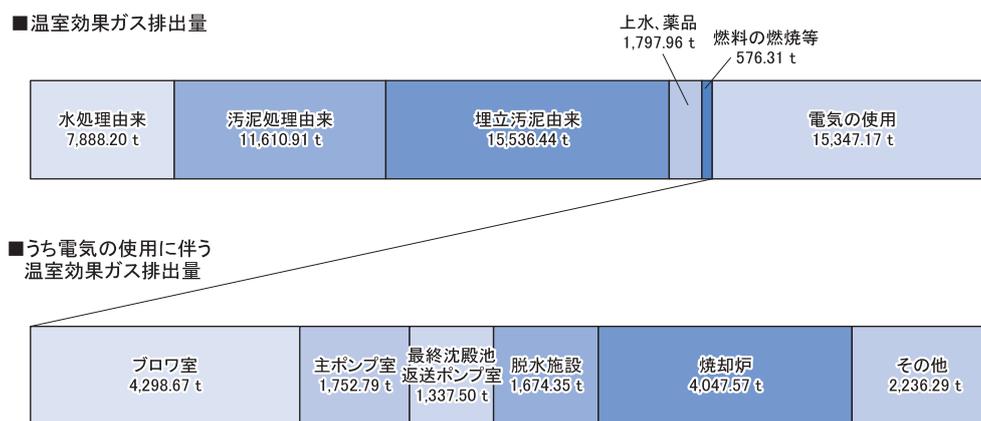
図6 施設別の温室効果ガス排出量グラフ

被災前の南蒲生浄化センターの年間温室効果ガス排出量は、平成21年度実績で約53,000 t-CO₂、このうち電気使用による排出量は約15,000 t-CO₂であった（図6）。

一方で、電気使用による温室効果ガス排出量（約15,000 t-CO₂）のうち、主要な水処理機器からの排出量が約5割を占めていることから（図6）、施設全体の改築が必要な水処理施設の本復旧にあたっては、省エネルギー機器の更なる導入を図るとともに、太陽光発電、施設の嵩上げで生じる高低差を利用した小水力発電など、自然エネルギーを積極的に活用すべきである。

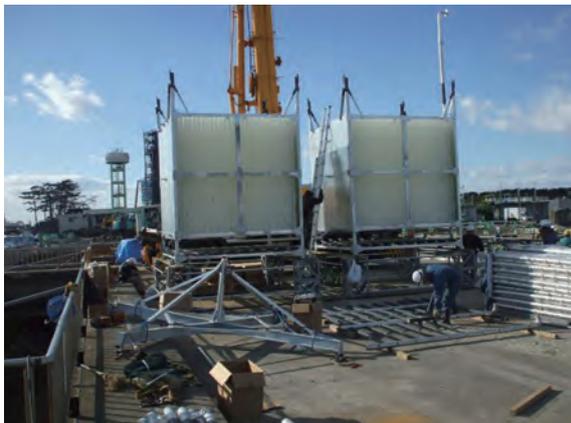
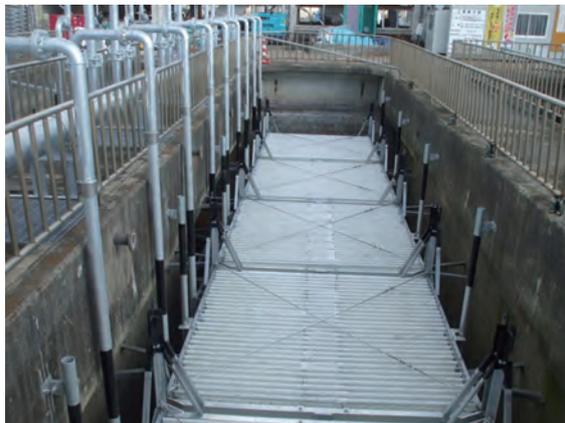
ろ材ユニット設置状況

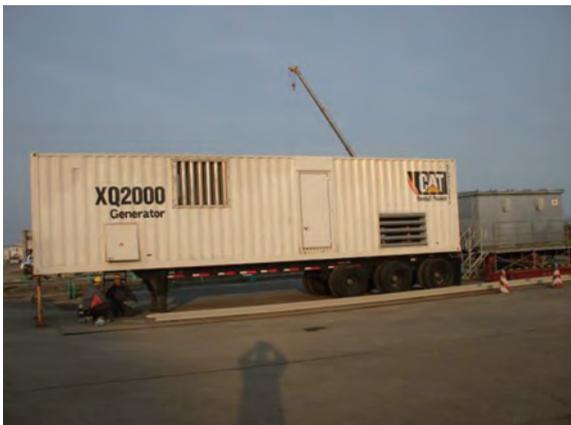
自家発電設備

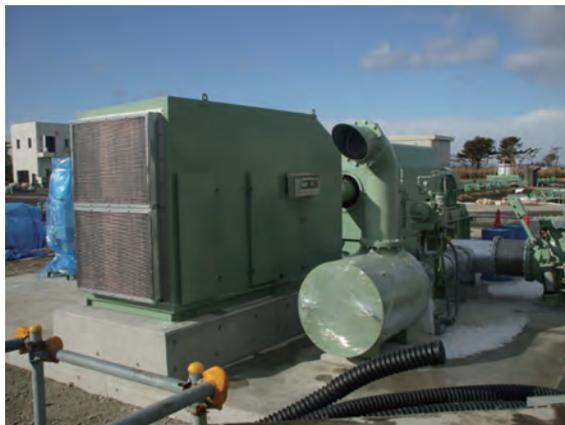
ブロー設備

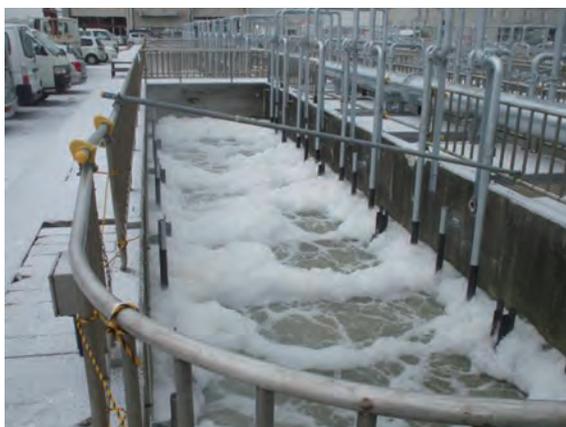
接触酸化運転状況
(平成24年1月31日から馴致運転 75,000 m³/日)
