とじょうろ とるい 登城路と土塁の調査を行いました!!

仙台市教育委員会文化財課 令和元年10月14日(月)

調査概要

遺跡名	国史跡仙台城跡(登城路跡・三の丸土塁)	所在地	仙台市青葉区川内地区内
調査原因	国庫補助による遺構確認調査	調査面積	登城路跡 約20㎡ 土塁 1区:約31㎡ 2区:約17㎡
調査主体	仙台市教育委員会(担当:文化財課)	調査期間	令和元年7月~10月末日(予定)

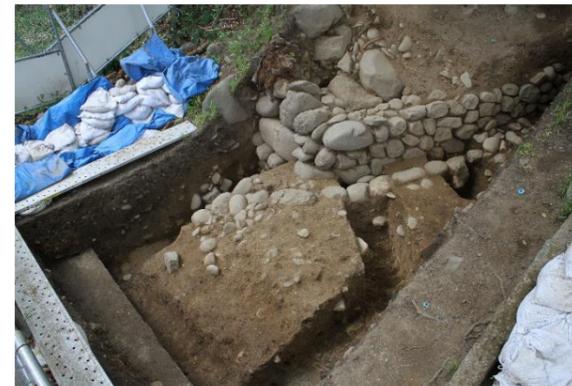
写真1 調査区東側の様子(北東から)

北西に延びる石垣の前面には、平行する石列が検出された。

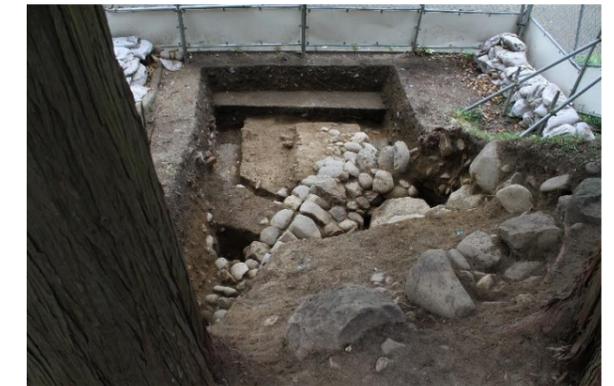
写真2 調査区全景(西から)

調査区東端ではコンクリートの基礎が検出された。

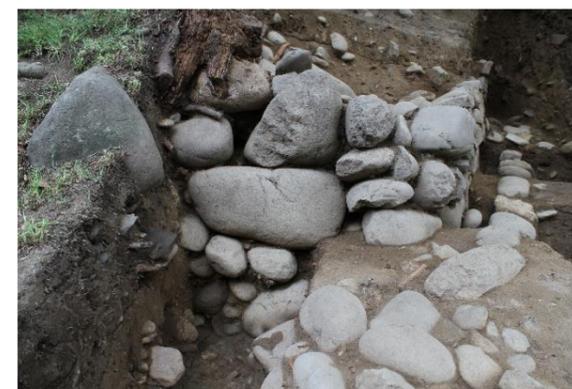
写真3 北に延びる石垣の様子(東から)

石垣の下は円礫と盛土で固められ、その上に石材を置いている。

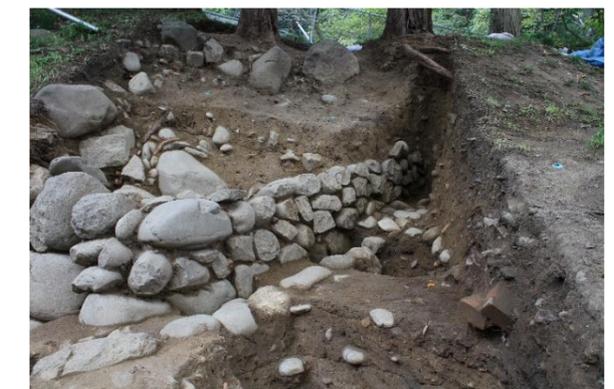
写真4 北西に延びる石垣の様子(東から)

石垣の石材は大きさが揃えられ、背面には大きな石材が埋められている。

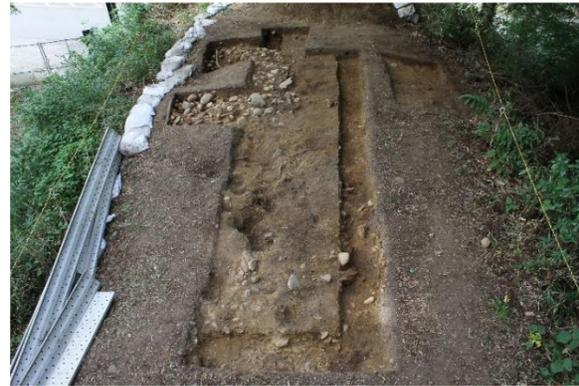
今回の調査で、三の丸東側土塁の北側に設定した1区では、今のところ遺構は検出されていません。土塁が西に屈曲する北端部分に設定した2区については、土塀などの痕跡は確認できませんでしたが、土塁の上面から川原石が集められた遺構(集石)が見つかりました。さらに、調査区東側で、明治時代以降の植栽や風倒木の可能性があるいくつかの痕跡を確認しました。

写真5 三の丸土塁2区の様子(東から)
写真手前側は、明治時代以降の掘削でいくつも穴が開き、盛土の上面がでこぼこしている。

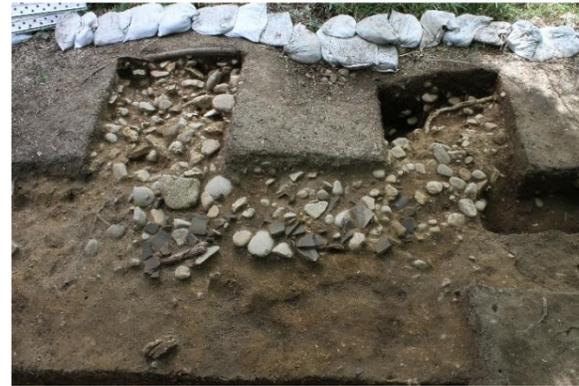
写真6 2区で見つかった集石(北から)
集石は少なくとも3.0×2.0mの範囲に広がっていることがわかりました。
