R2年度 根白石小学校 通学路対策箇所図

【対策検討メンバー】
 ・教育委員会、学校(学)
 ・道路管理者(道)
 ・警察署交通課(警・交)

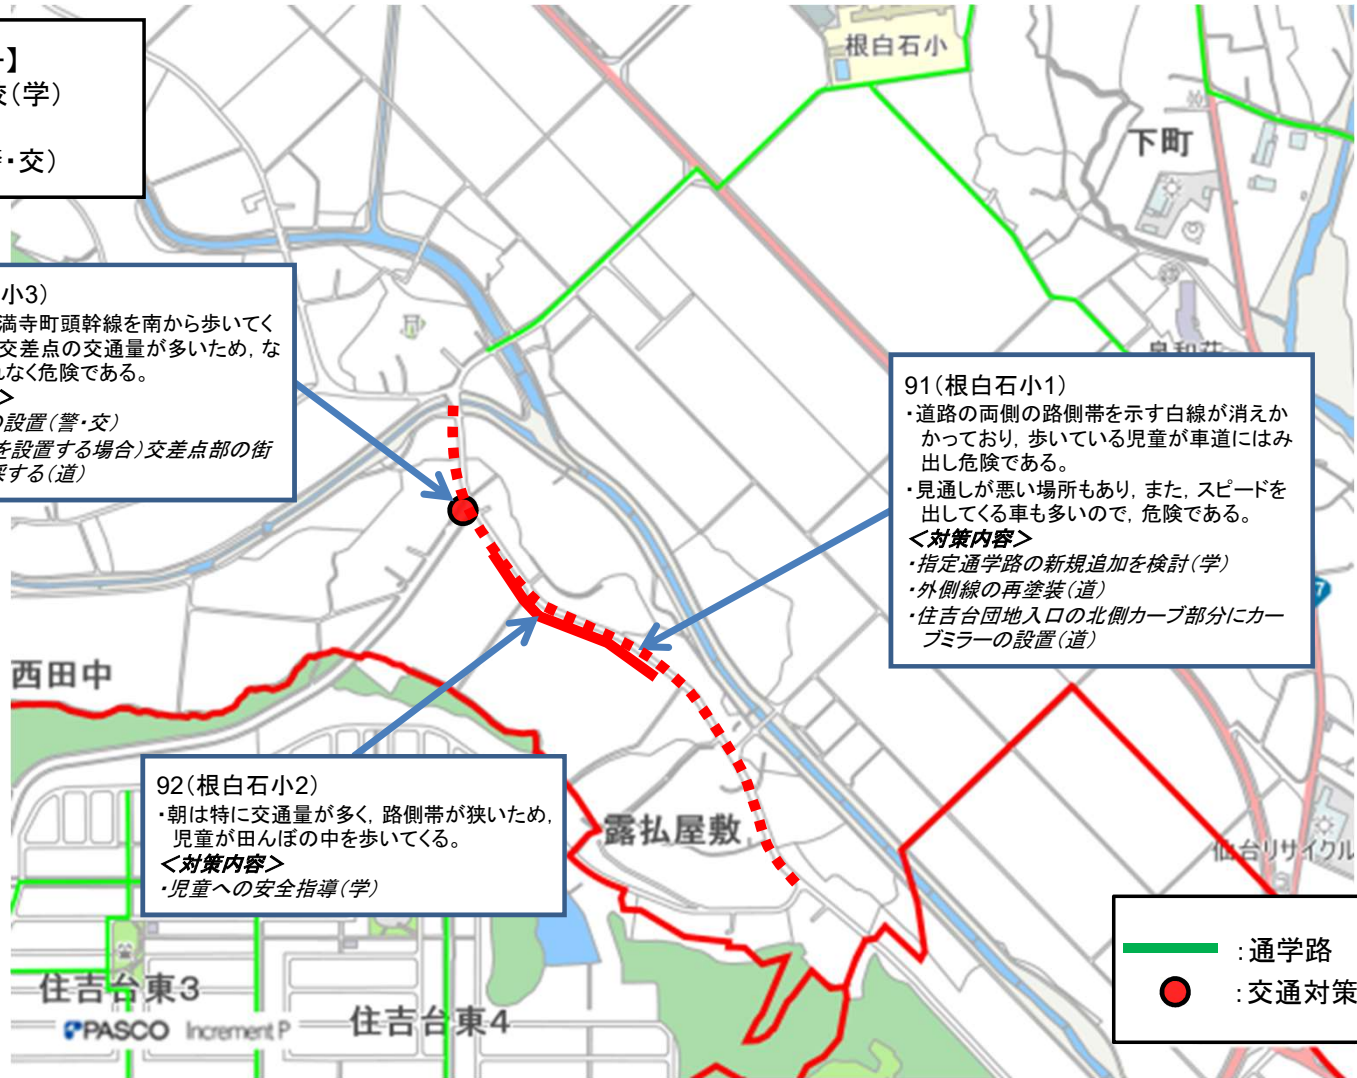
93(根白石小3)
 ・泉1008大満寺町頭幹線を南から歩いてくる児童が、交差点の交通量が多いため、なかなか渡れなく危険である。
 <対策内容>
 ・横断歩道の設置(警・交)
 ・(横断歩道を設置する場合)交差点部の街路樹を伐採する(道)

91(根白石小1)
 ・道路の両側の路側帯を示す白線が消えかかっており、歩いている児童が車道にはみ出し危険である。
 ・見通しが悪い場所もあり、また、スピードを出してくる車も多いので、危険である。
 <対策内容>
 ・指定通学路の新規追加を検討(学)
 ・外側線の再塗装(道)
 ・住吉台団地入口の北側カーブ部分にカーブミラーの設置(道)

92(根白石小2)
 ・朝は特に交通量が多く、路側帯が狭いため、児童が田んぼの中を歩いてくる。
 <対策内容>
 ・児童への安全指導(学)
