## 仙台城跡大手門跡および周辺発掘調査（第 1 次）の成果について

## 1 調査要項

調査地点 仙台市青葉区川内 15-19、川内無番地 調査期間 令和 5 年 9 月 1 日～令和 6 年 12 月 18 日  
調査面積 約 64 m<sup>2</sup>

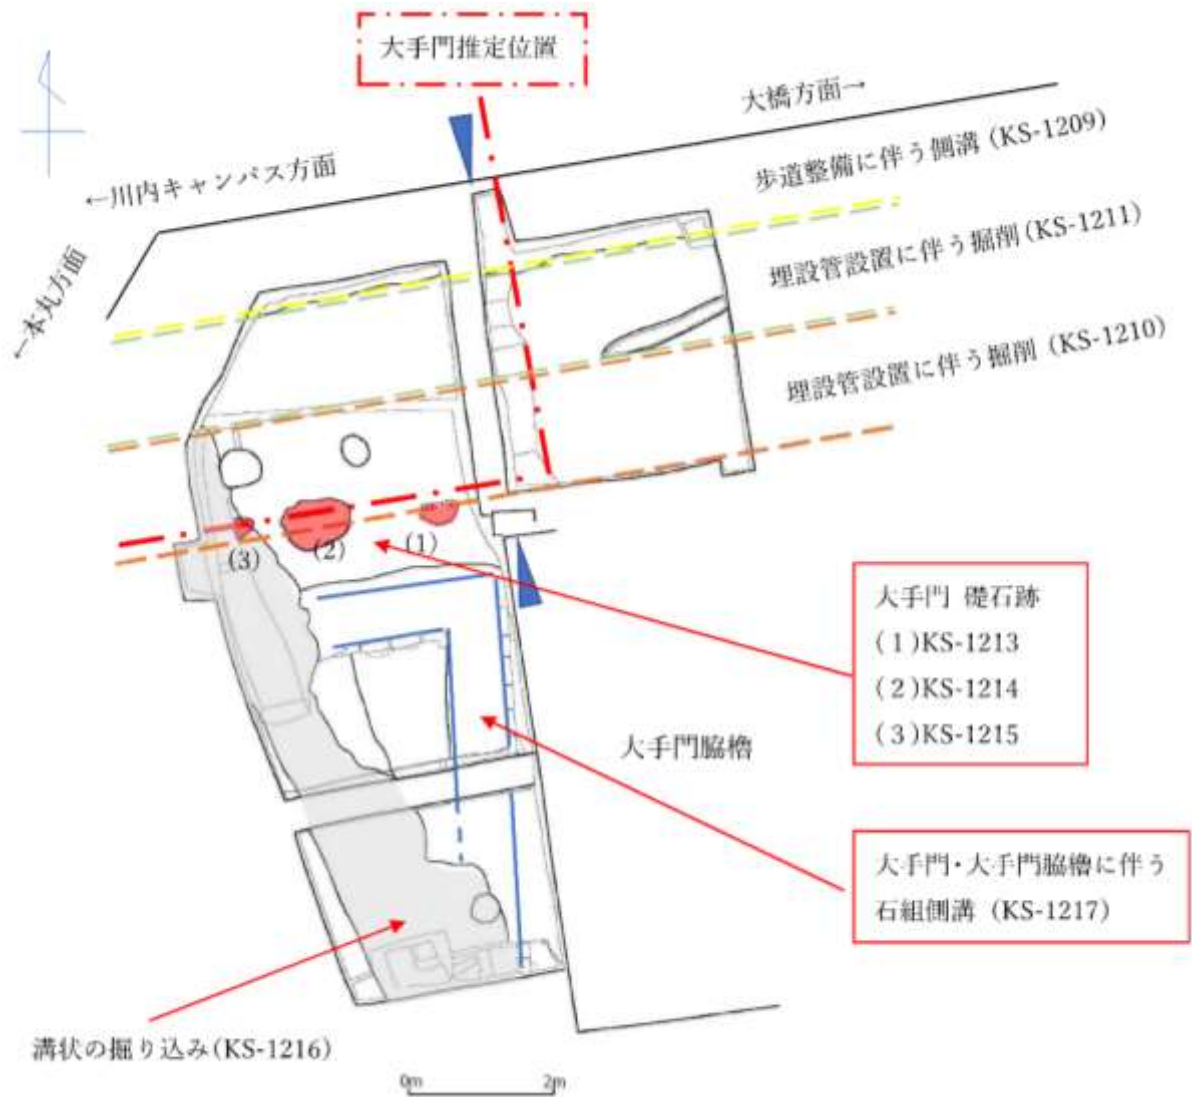
第3図 1区遺構模式図 (1/100)

1 区では、大手門焼失後に行われたと考えられる埋設管の設置等により、大きく攪乱を受けていることが確認された（第 3～5 図）。そうした攪乱が及ばなかった範囲で、大手門に係る遺構が確認された。礎石跡は調査区の北西側で 3 箇所確認された（第 6～9 図）。いずれも礎石は残っておらず、根固め石のみが確認された。根固め石はそれぞれ円礫（4～18 cm 程度）で構成されている。北側は埋設管設置に伴い東西方向に削られ、西側では溝状の掘り込みによって南北方向に削られている。大手門脇櫓（再建）の西では、石組側溝が検出され（第 10 図）、南北方向から東西方向に屈曲する様子が確認された。石組側溝の堆積土からは焼失時のものと考えられる焼土や赤色化した瓦が確認された。古写真や図面から、大手門と大手門脇櫓の周囲には側溝が巡っていることが確認され、それら建物に伴う側溝として機能していたものと考えられる。側溝を構成する石材には、石を割る際のものと考えられる、電動工具によるものと推測される痕跡が確認された（第 11 図）。そのため、今回検出の石組側溝の構築時期については明治以降であるものと推測される。

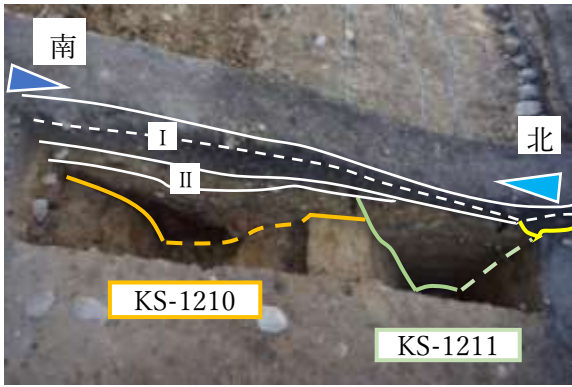
第4図 埋設管設置に伴う掘削（東から）

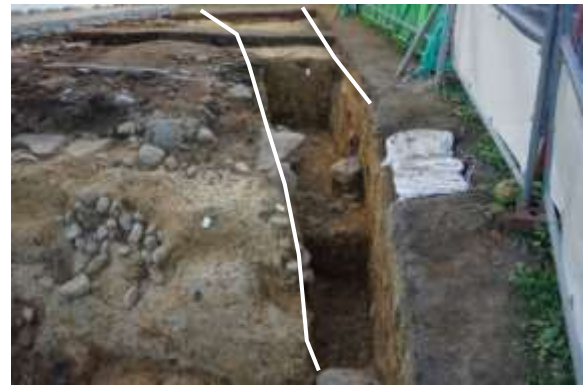
第5図 戦後の溝状の掘り込み（北西から）

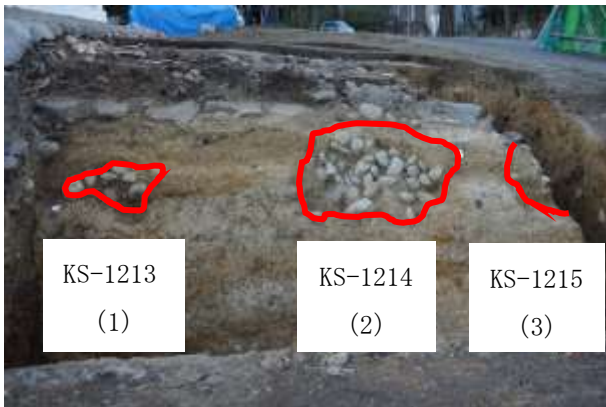
第6図 大手門礎石跡（北西から）

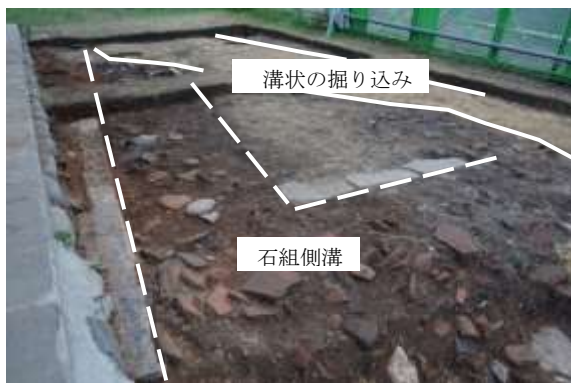
第10図 石組側溝の検出状況（北から）

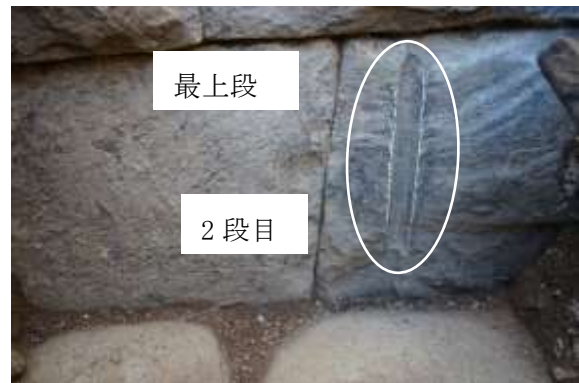
第11図 石組側溝 電気工具による痕跡(白枠内)

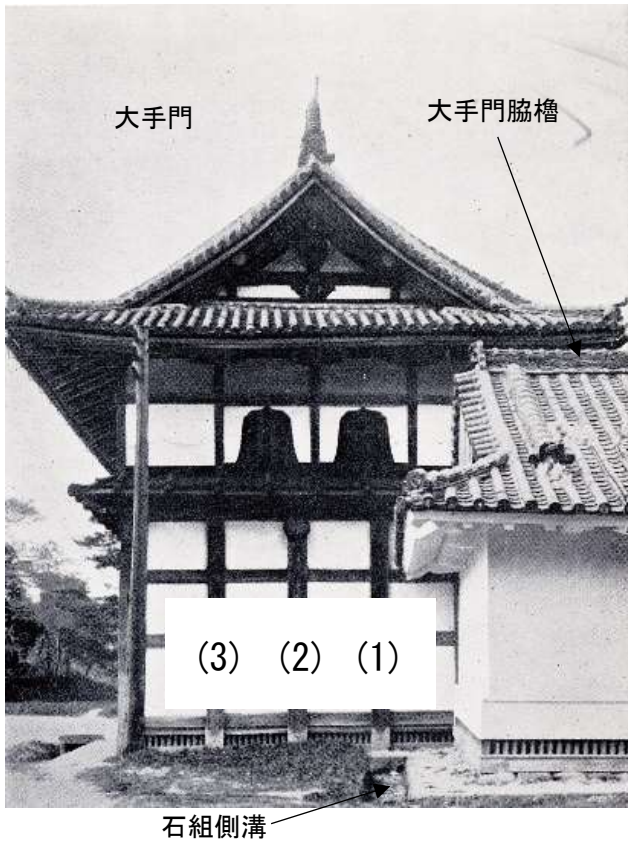
第 12 図 大手門南面全景

今回の調査で確認された礎石跡の位置をもとに、大手門跡の昭和 5 年の測量図（小倉強『仙台城の建築』）を合成し位置を推測した（第 14 図）。大手門の南辺の礎石は 5 つであり、大手門南面の古写真を見ると、石組側溝の南北辺の延長線上に東から 2 番目の柱があることが見て取れる（第 12 図）。今回の調査区で確認した 3 つの礎石跡は石組側溝との位置関係と比較すると、東から 2～4 番目の礎石跡であると考えられる（第 15 図）。2 区は大手門北辺の推定位置付近に当たり、大手門北面の礎石跡は削平を受けて失われているものと考えられる。

大手門南端の東西方向の礎石は 5 本である。側面の古写真を見ると、石組側溝の南北方向の延長線上に東から 2 番目の柱があることが確認される。

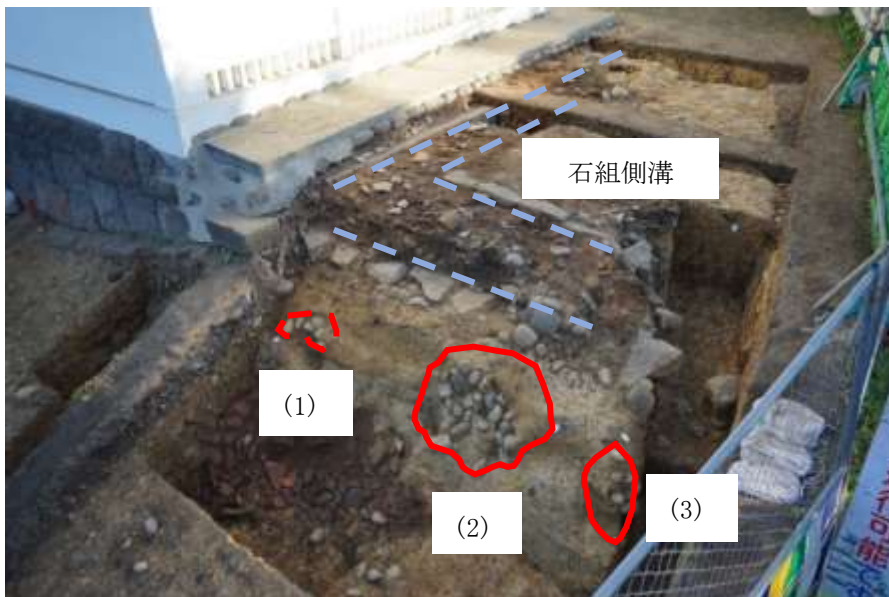
第 13 図 礎石跡と石組側溝の検出状況 (北西から)

発掘調査でも、石組側溝の南北方向の概ね延長線上に、(1)の礎石跡が位置することが確認された。第 13 図と比較すると、それぞれ (1)~(3) 同士が対応するものと推測される。

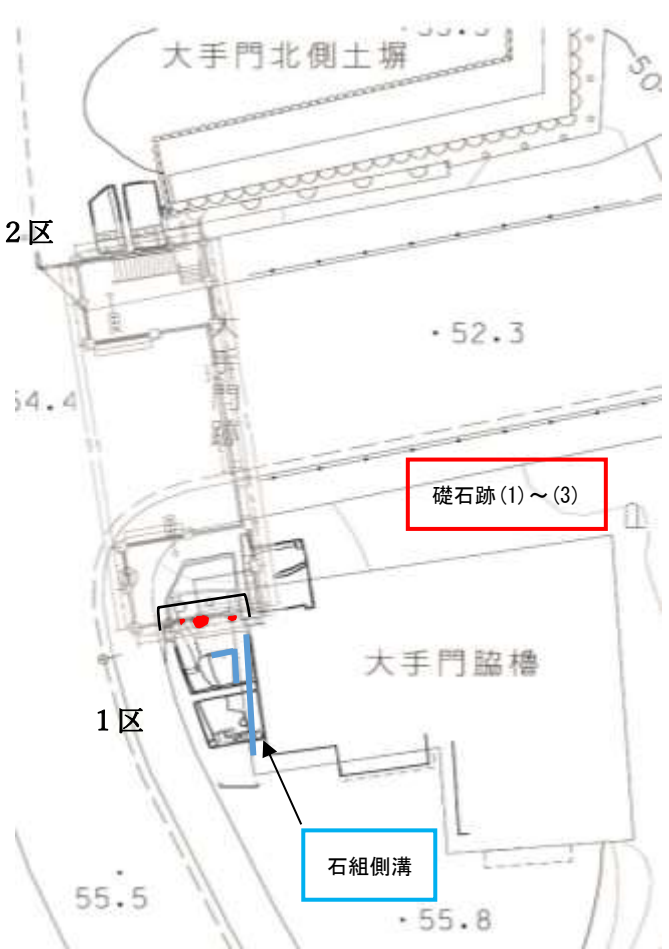
第 14 図 大手門の推定位置 (1/400)

調査結果から推測すると、大手門は現在の道路を横断するように建っていたと考えられ、北端は歩道との境界付近になるものと考えられる。
