資料2 R7.1.17 第98回審議会

定禅寺通のケヤキの取扱いについて

令和7年1月17日

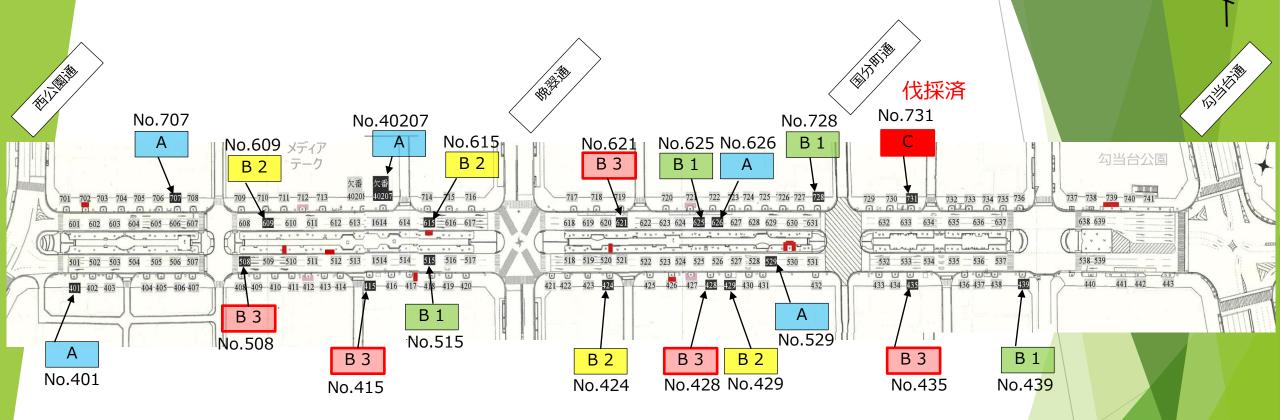
令和5年度専門診断結果および対応

樹木 番号	専門診断所見	判定	本数
401		A	
707		A	3本
40207		A	
439		B1	o ★
728		B1	2本
424		B2	o - ★
429		B2	2本
415	根株腐朽あり	B3	
428	根株腐朽あり	B3	3本
435	根株腐朽あり	B3	
731	幹腐朽開口空洞1/3 大枝の樹皮が割ける	С	1本

樹木 番号	専門診断所見	判定	本数
529		A	2 🛨
626		A	2本
515		B1	2 🛧
625		B1	2本
609		B2	2本
615		B2	乙本
508	幹腐朽あり	B3	2本
621	根株腐朽あり	B3	24

- C 伐採(1本) ⇒ 作業済
- B3 保全対策を検討(5本)⇒ ・仙台市街路樹健全度調査マニュアルに基づき、毎年度専門診断を実施
 - ・保全対策の検討
- B2 B1 A 経過観察 (計13本)⇒ 今後、仙台市街路樹健全度調査マニュアルに基づき調査を実施し 経過観察
