# 宮町地区における取組み

資料3-2

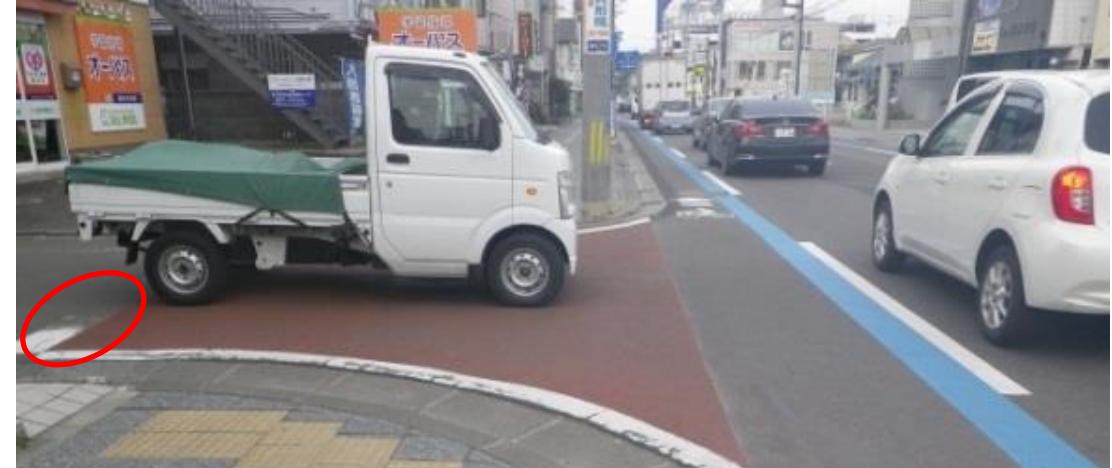
➤ 停止線が消えている

- 一時停止（止まれ）標識の大型化
- 停止線の引き直し
- ポストコーンによる交差点部の狭さく  
(車道幅を狭める)

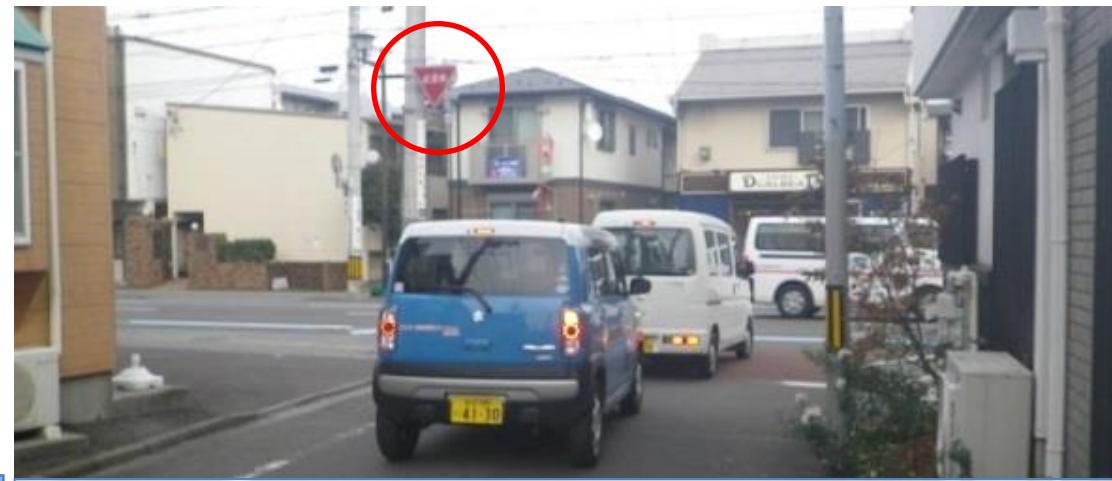
➤ 一時停止（止まれ）標識が見えにくい

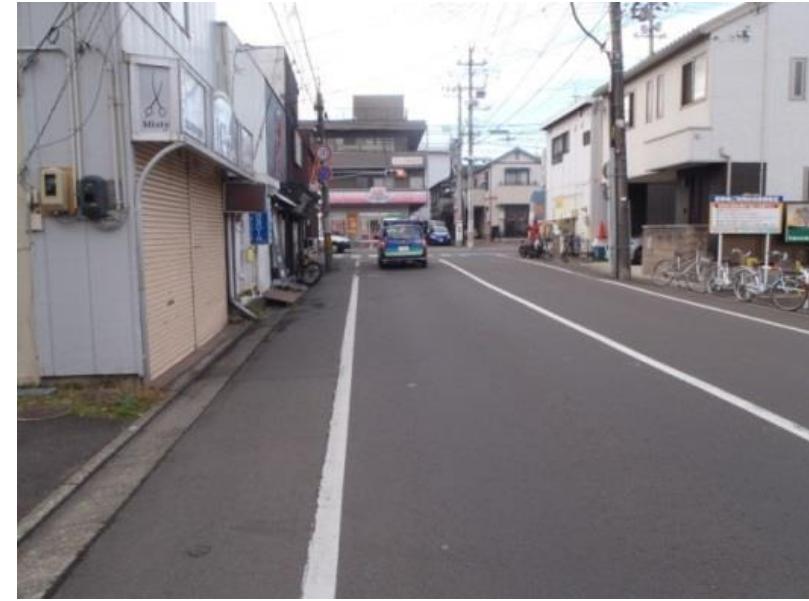
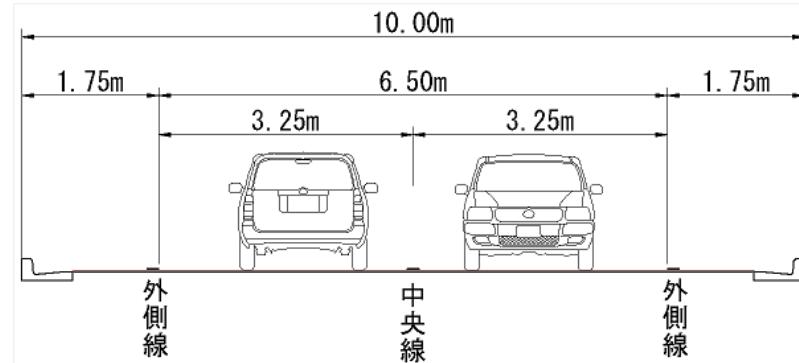
- 車道幅が広いため、スピードを上げやすい
- 抜け道利用の車両が多い

- 車道幅の縮小化、路側帯幅の拡幅（50cm）
- リブ付き区画線（外側線）で注意喚起
