「中山五丁目地区」

1. 概要書

区 名	青葉区	地区名	中山五丁目	主な街区	7、8、9、10、11、12 番街区
-----	-----	-----	-------	------	--------------------

【被害概要】

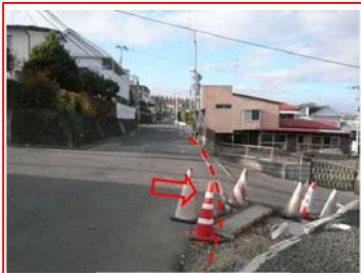
<p>道路の側方変形の状況 グレーチングが谷側に押出されている。</p></div><div>

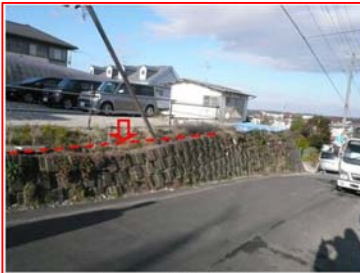
<p>ブロック積み擁壁の沈下状況 30cm程度の沈下が見られる。</p></div></div></div>	素因	・地下水位は高く、地表から 1～3m の位置に分布する。 ・盛土内部の強度境界が約 10° の流れ盤構造。 ・深度 3～5m 程度までがN値 0～4 程度と脆弱	誘因	・最大震度 6 弱（仙台市青葉区（2011 年 3 月 11 日発生）の地震 ・継続時間の長い地震動	変状発生	・長く続いた強い地震動により盛土が谷側へブロック移動し、ブロック端部の家屋は地盤の隆起により倒壊した。また、側部のブロック積み擁壁は斜面下方へ押出すようにせん断変形・崩壊した。 ・市道が斜面下方へ移動した。 ・個々の擁壁が倒壊した。 ・被害の形態は、盛土内の速度境界を不連続面とする変形及び盛土表層部（ひな壇部）の変形と考えられる。

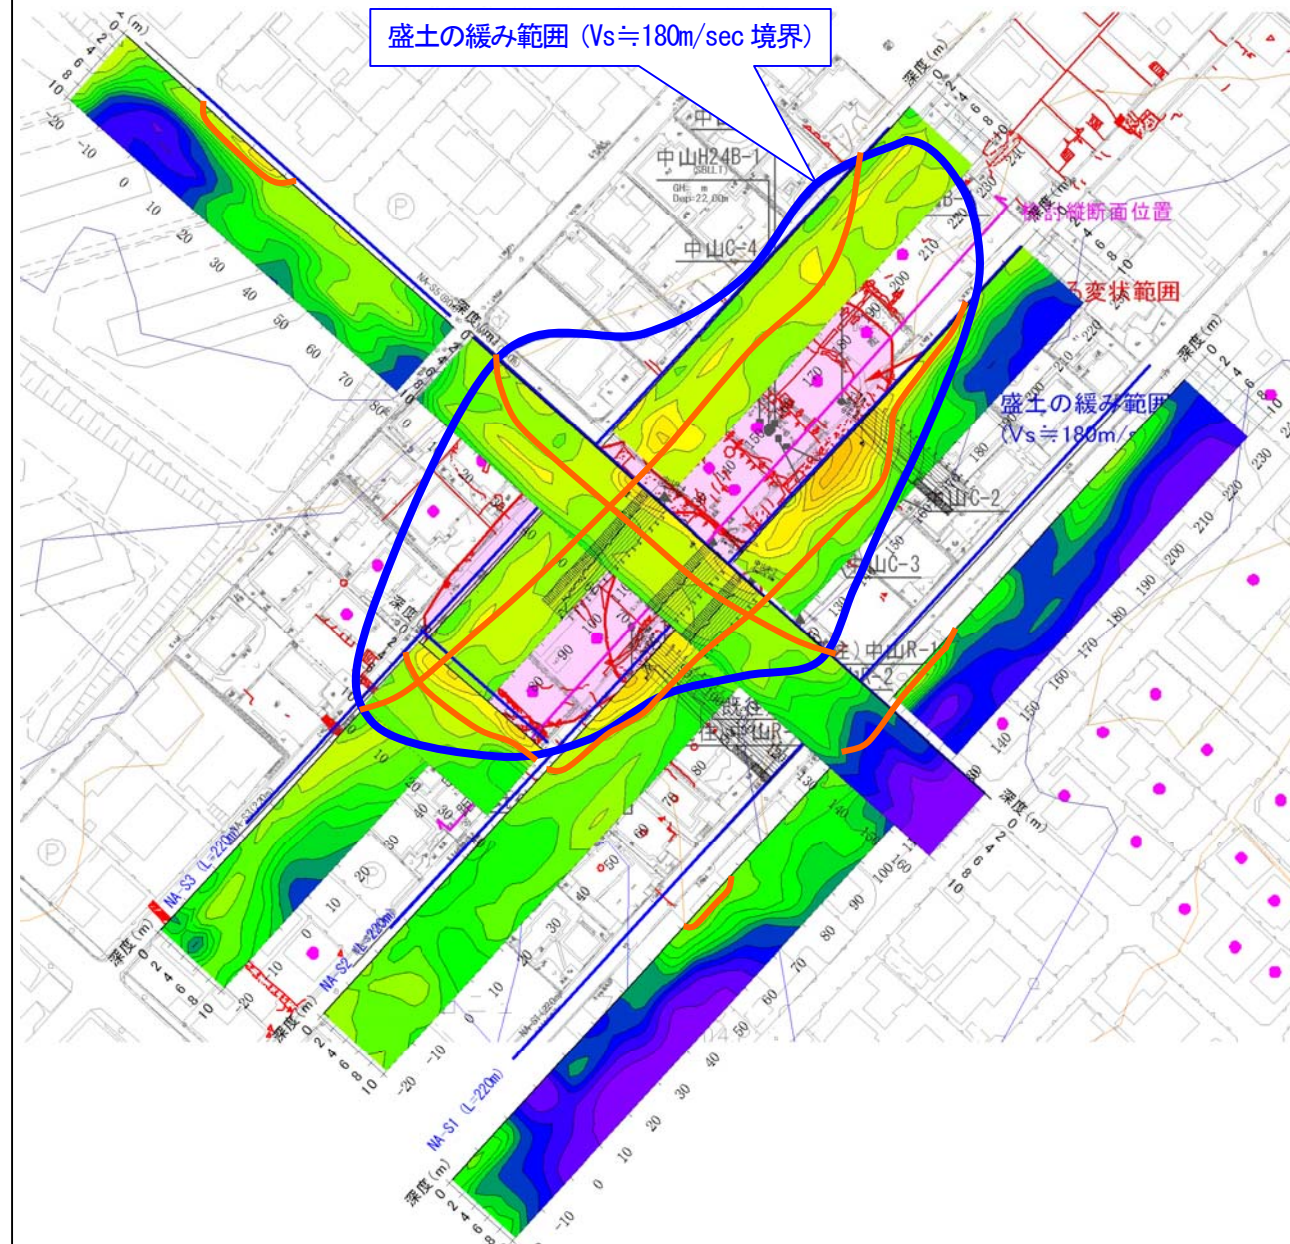
盛土の緩み範囲 ($V_s \leq 180\text{m/sec}$ 境界)

- ・せん断波速度 $V_s=180\text{m/sec}$ の境界は、主たる変状範囲およびその周囲に確認される被災宅地の分布と概ね一致しており、本境界が盛土の緩み範囲を示すものと想定される。
- ・速度層断面図より推定できる盛土の最大緩み深度は、概ね 7m である。
