# 「西花苑地区」

1. 概要書

区 名	青葉区	地区名	西花苑一丁目	主な街区	22・23・35・36 番街区の一部
-----	-----	-----	--------	------	--------------------

【被害概要】

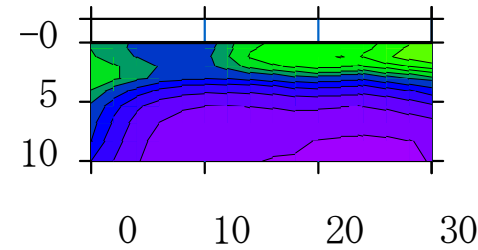
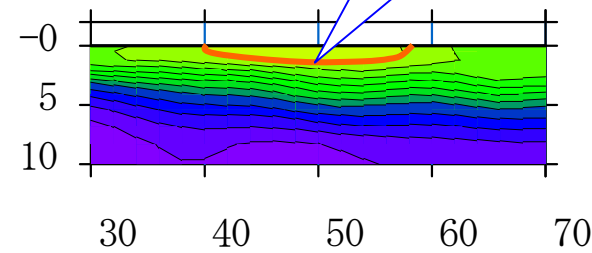
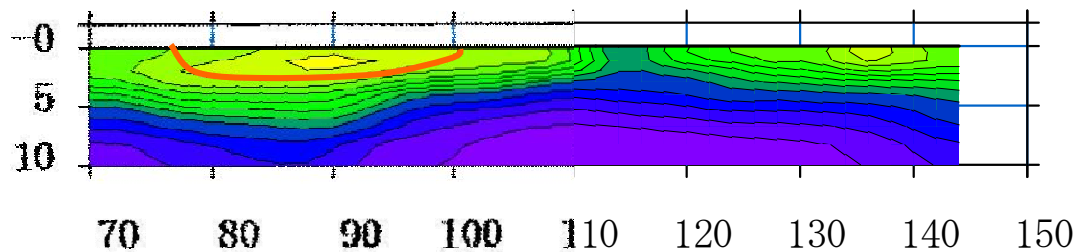
【表面波探査 速度層断面図】

盛土の緩み範囲 (Vs≒180m/sec 境界)

- ・せん断波速度  $V_s=180\text{m/sec}$  の境界は、主たる変状範囲およびその周囲に確認される被災宅地の分布と概ね一致しており、本境界が盛土の緩み範囲を示すものと想定される。
- ・当地区では滑動崩落のうちのすべり崩壊が発生しており、盛土の緩み範囲の大部分は、崩土として流出している。このため、残存宅地の盛土に生じている緩み範囲は、比較的狭い範囲に限られる。

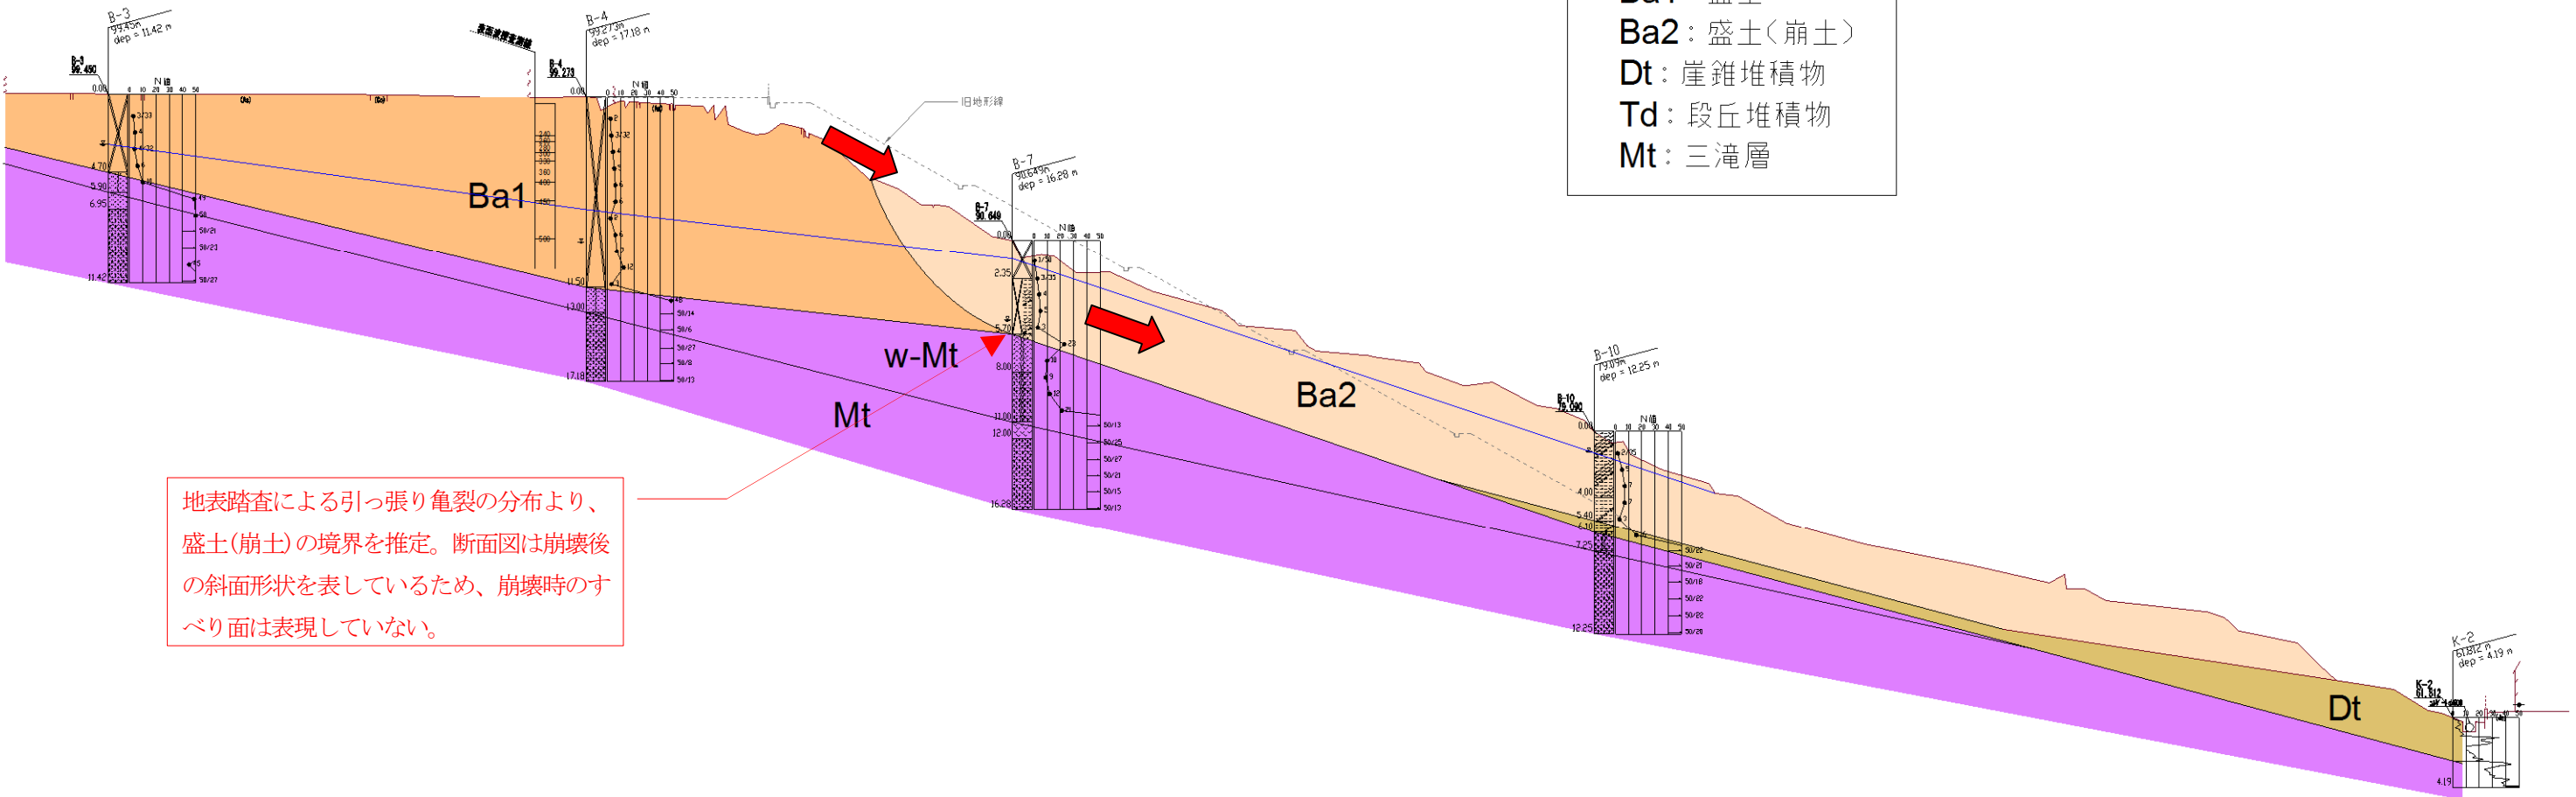
◆平成 24 年度 検討断面図

盛土層厚の大きいB-B' 断面を  
検討断面として設定

地表踏査による引っ張り亀裂の分布より、  
盛土(崩土)の境界を推定。断面図は崩壊後  
の斜面形状を表しているため、崩壊時のす  
べり面は表現していない。

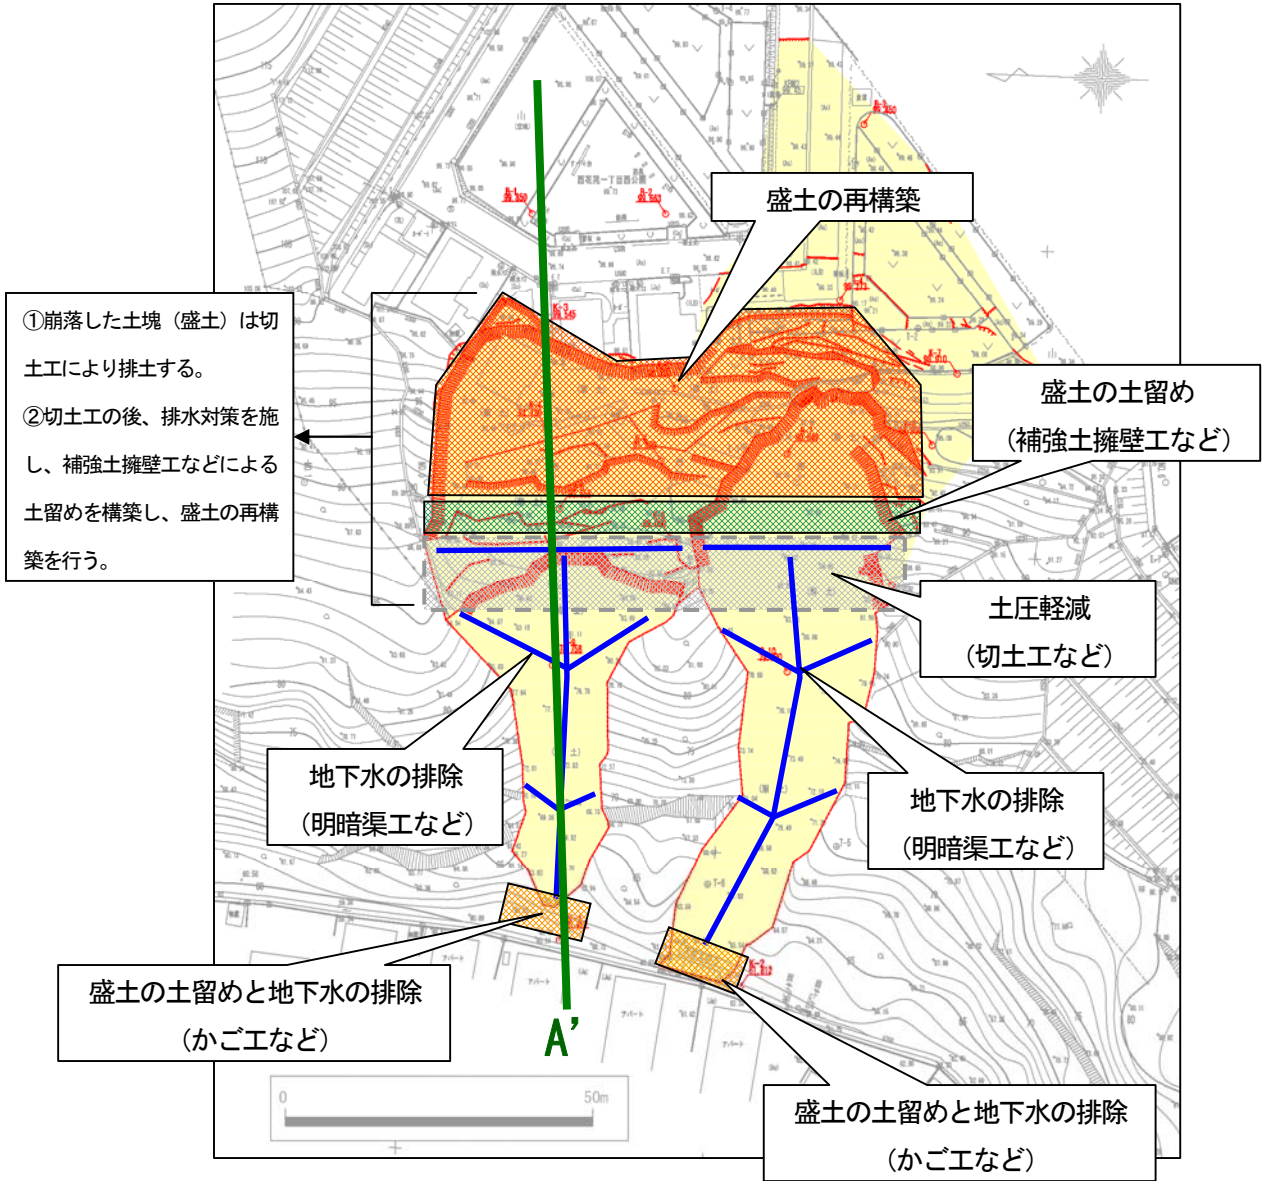
平成 23 年度検討内容	平成 24 年度検討内容
<p>対策方針は、崩落した部分を元に戻すという条件で作成する。</p> <p>対策工法としては、上部の谷埋め盛土部と下部の沢底部に分けて、それぞれ対策工法を考えることが適当であると考えられる。谷埋め盛土部は、地山部分を基礎として補強土擁壁工による土留めを構築し、その上部については、良質土あるいは崩積土を利用した改良土を用いて盛土を行う。沢底部は、末端部にかご工を設置することにより、のり尻の安定と排水を確保し、斜面上に明暗渠による排水工を行うとともに、整形・植生を行う工法が妥当であると考えられる。盛土工および補強土擁壁工においては排水対策を十分に行うことが斜面安定に重要である。</p> <p>【説明】</p> <p>原形復旧を可能とする工法を選定した。沢筋に沿った盛土の変状であり、斜面の土の強さを確保するために、復旧工事では排水対策が大事なものとなる。谷埋め盛土部と沢底部の上部と下部に分けて異なる工法を提案するのは原形復旧を目的としたためである。</p>

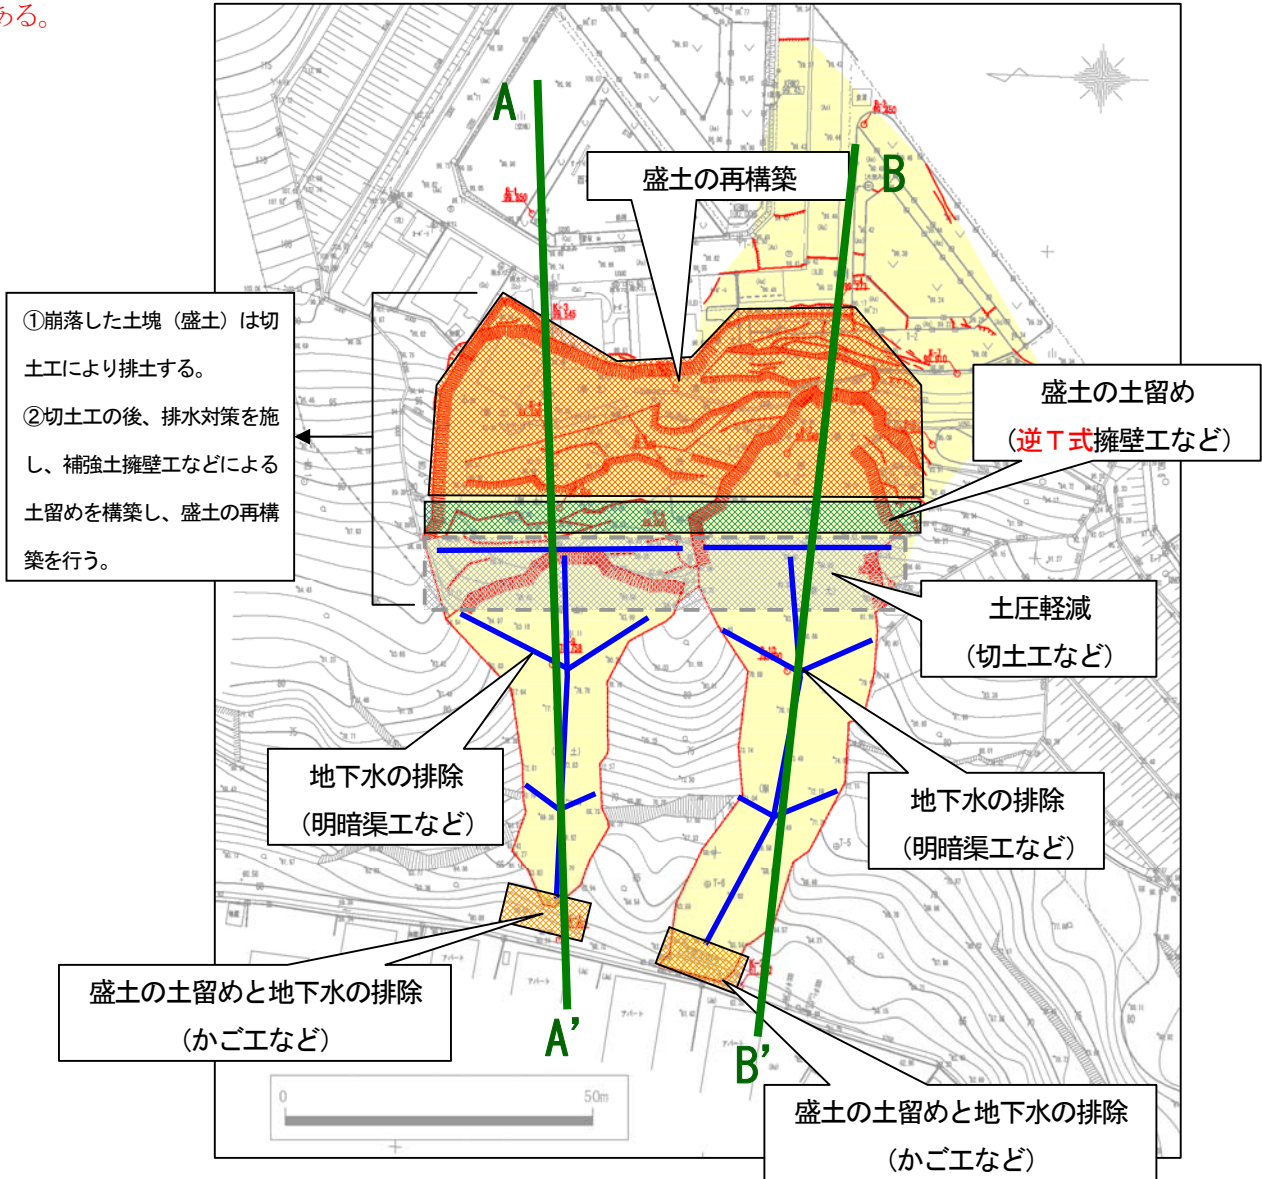
<p>対策方針は、崩落した部分を元に戻すという条件で作成する。</p> <p>対策工法としては、上部の谷埋め盛土部と下部の沢底部に分けて、それぞれ対策工法を考えることが適当であると考えられる。谷埋め盛土部は、地山部分を基礎として擁壁工による土留めを構築し、その上部については、良質土あるいは崩積土を利用した改良土を用いて盛土を行う。沢底部は、末端部にかご工を設置することにより、のり尻の安定と排水を確保し、斜面上に明暗渠による排水工を行うとともに、整形・植生を行う工法が妥当であると考えられる。盛土工および擁壁工においては排水対策を十分に行うことが斜面安定に重要である。</p> <p>【説明】</p> <p>原形復旧を可能とする工法を選定した。沢筋に沿った盛土の変状であり、斜面の土の強さを確保するために、復旧工事では排水対策が大事なものとなる。谷埋め盛土部と沢底部の上部と下部に分けて異なる工法を提案するのは原形復旧を目的としたためである。</p> <p>なお、擁壁工は「宅地防災マニュアル」に示される擁壁工を用いるものであり、本盛土高の場合、補強土擁壁は不適である。</p>

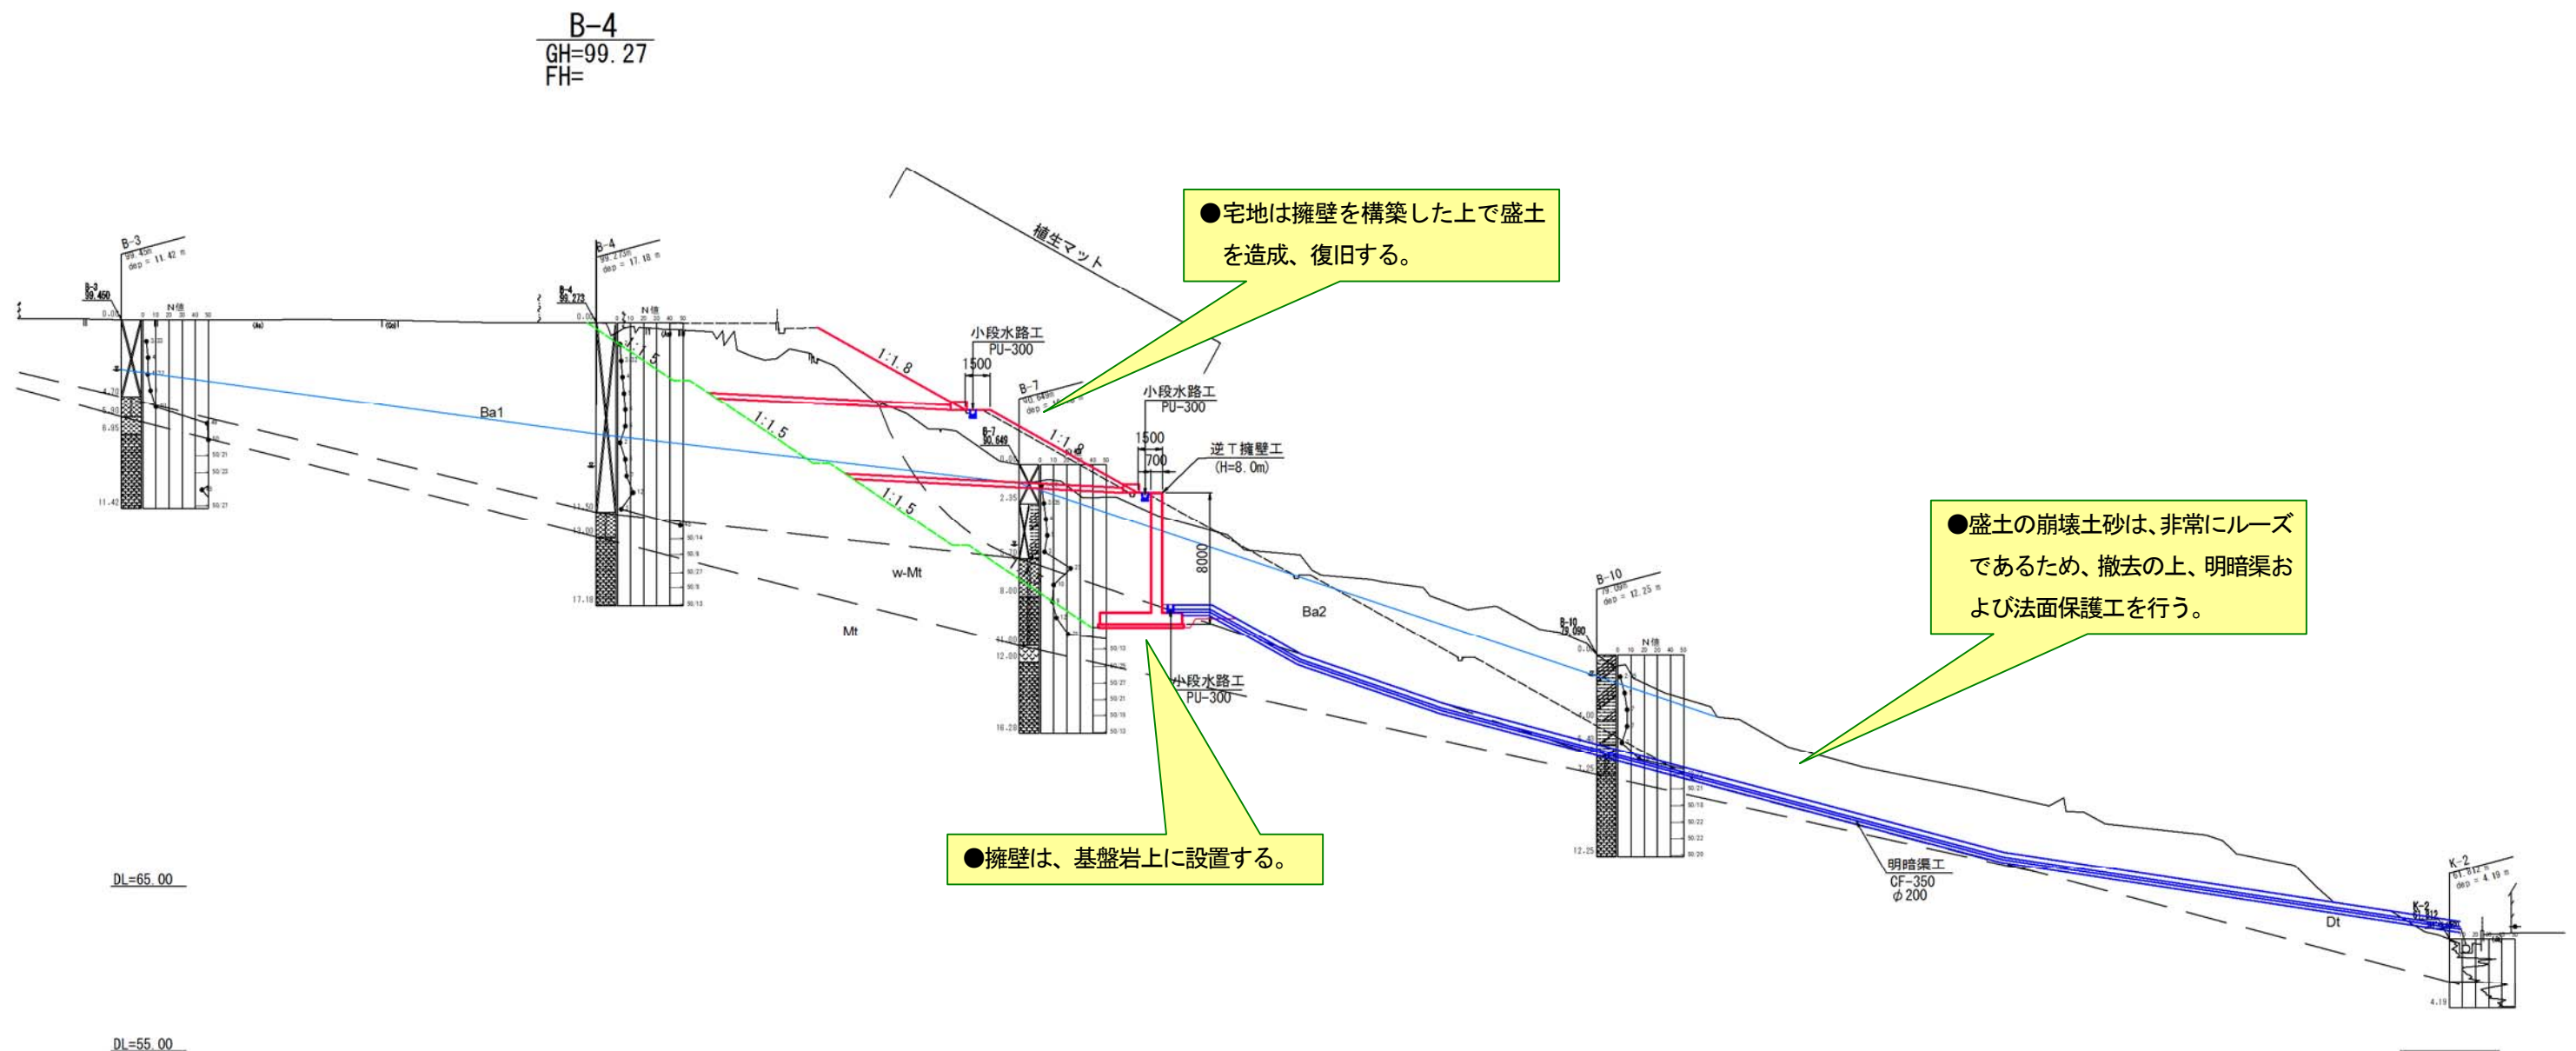
## (2) 平成 24 年度検討 対策工計画(案)

●盛土の崩壊土砂は、非常にルーズであるため、撤去の上、明暗渠および法面保護工を行う。

谷埋め盛土部（上部）と沢底部（下部）の不安定土塊を全て切土（排土）する。

崩落した部分を元に戻すために擁壁工による土留めを構築し、良質土による盛土を行う。

沢底部（下部）斜面の速やかな地表水排除を目的に明暗渠工を設置する。

●仮設掘削が残存宅地におよぶのを防止するため土留め工が必要である。

●盛土材は購入土を想定、現地発生土の固化改良も想定できる。

●擁壁高さをH=8.0mに抑えることができる。
