「南光台六丁目地区」

1. 概要書

区 名	泉区	地区名	南光台六丁目	主な街区	21, 22, 23 番街区の一部
-----	----	-----	--------	------	-------------------

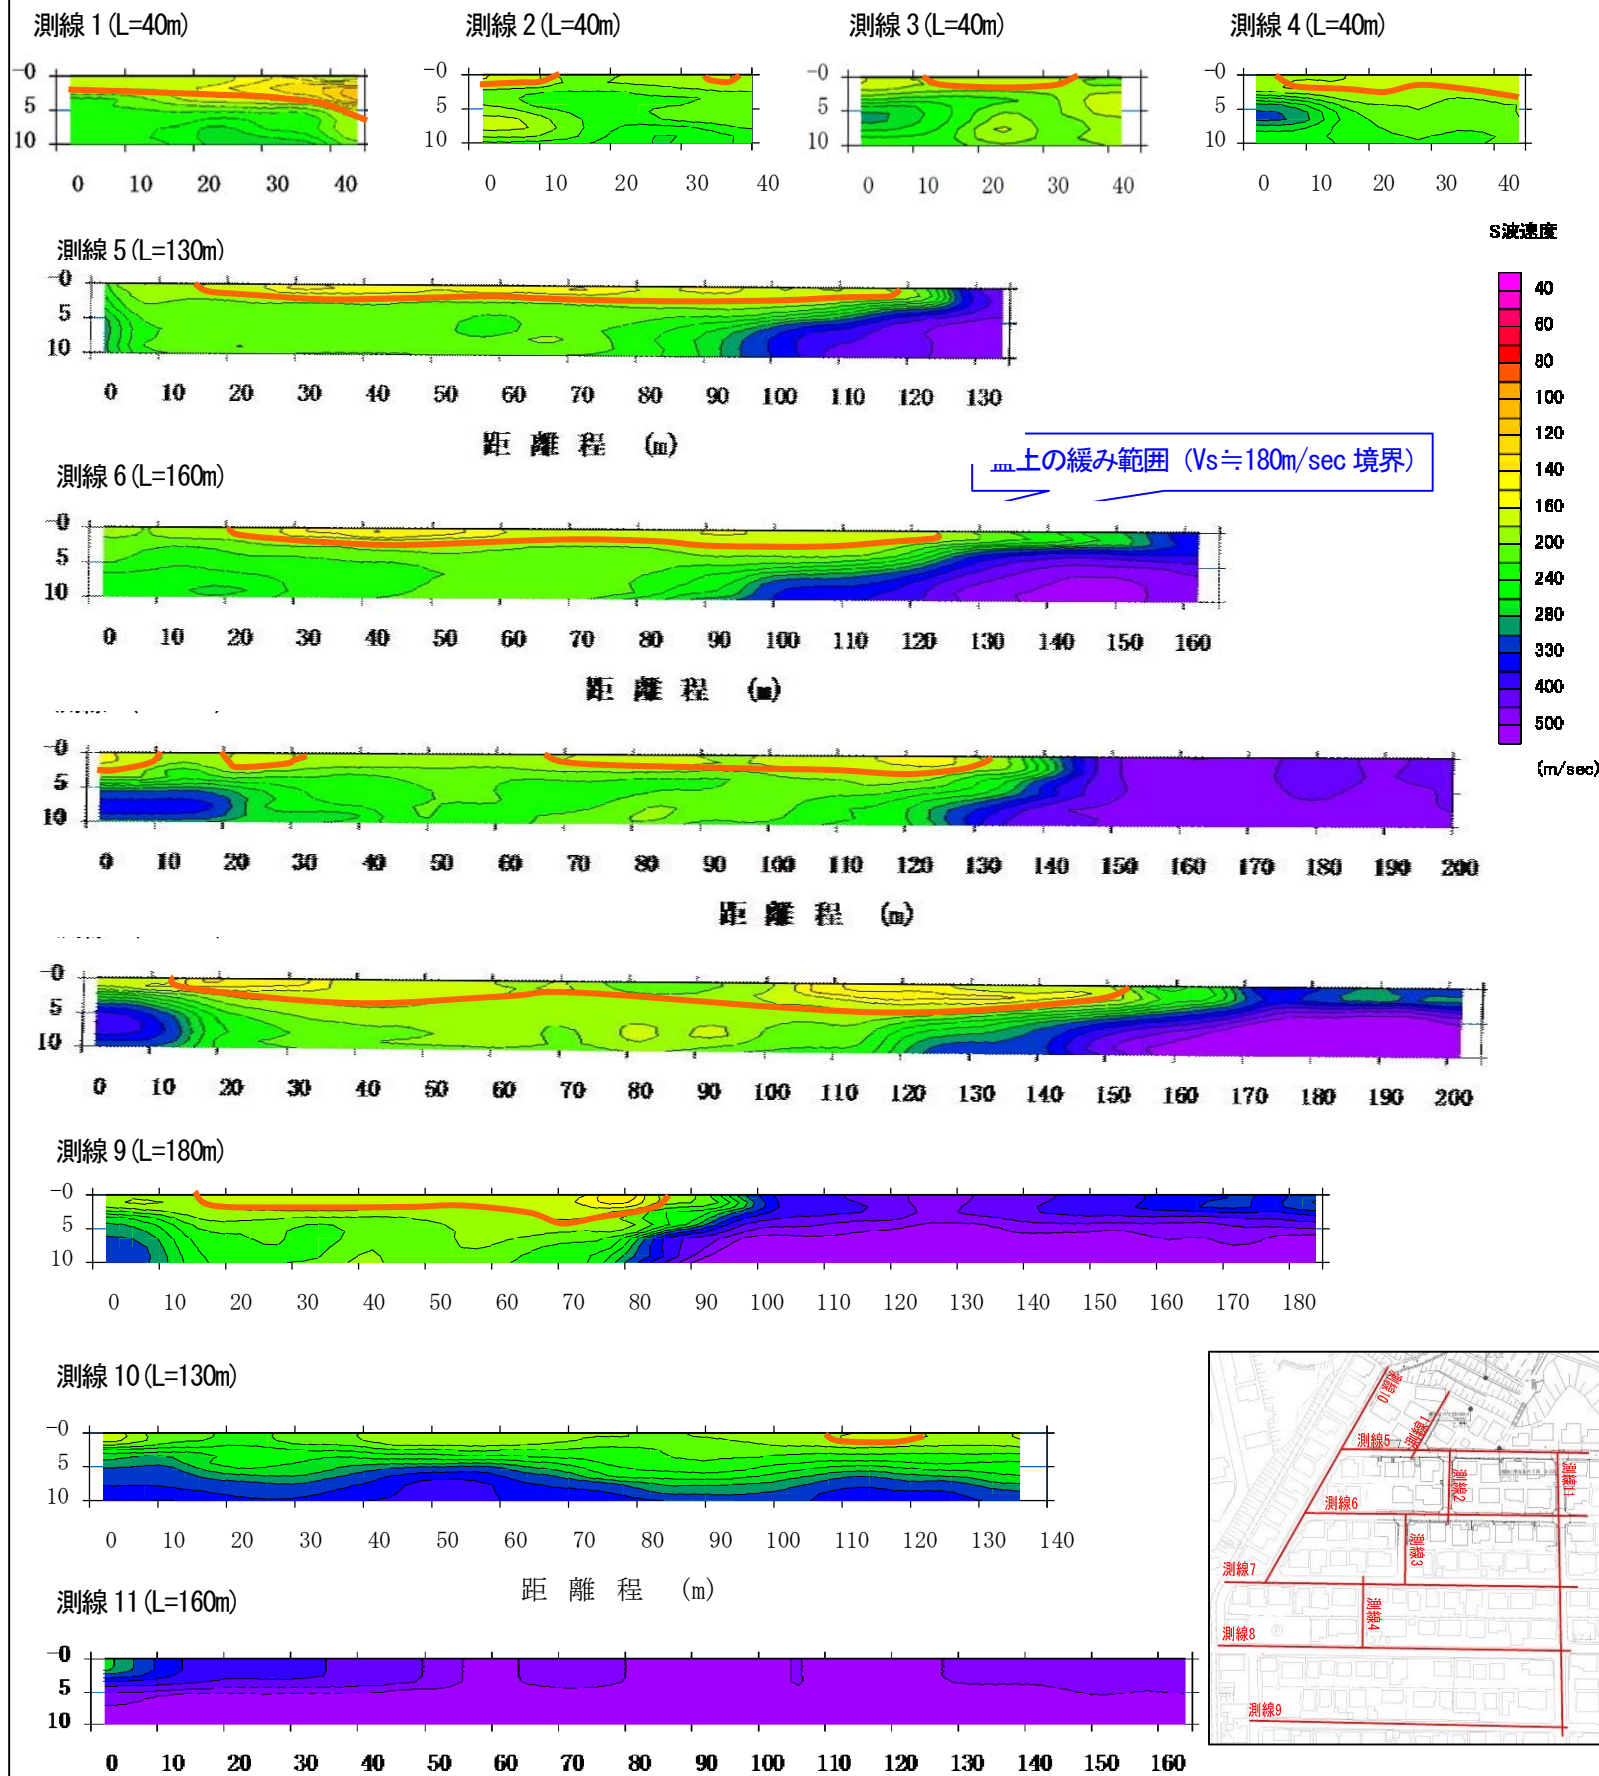
【表面波探査 速度層断面図】

- ・せん断波速度 $V_s=180\text{m/sec}$ の境界は、主たる変状範囲および揺すり込みの影響により被災を受けた宅地の分布と概ね一致しており、本境界が盛土の緩み範囲を示すものと想定される。
- ・速度層断面図より推定できる盛土の最大緩み深度は、概ね5mである。
