「青山一丁目地区」

1. 概要書

区 名	太白区	地区名	青山一丁目	主な街区	7, 8, 9, 11, 12, 13, 16, 18, 19, 20, 21, 22, 25, 26, 27 番街区の一部
-----	-----	-----	-------	------	--

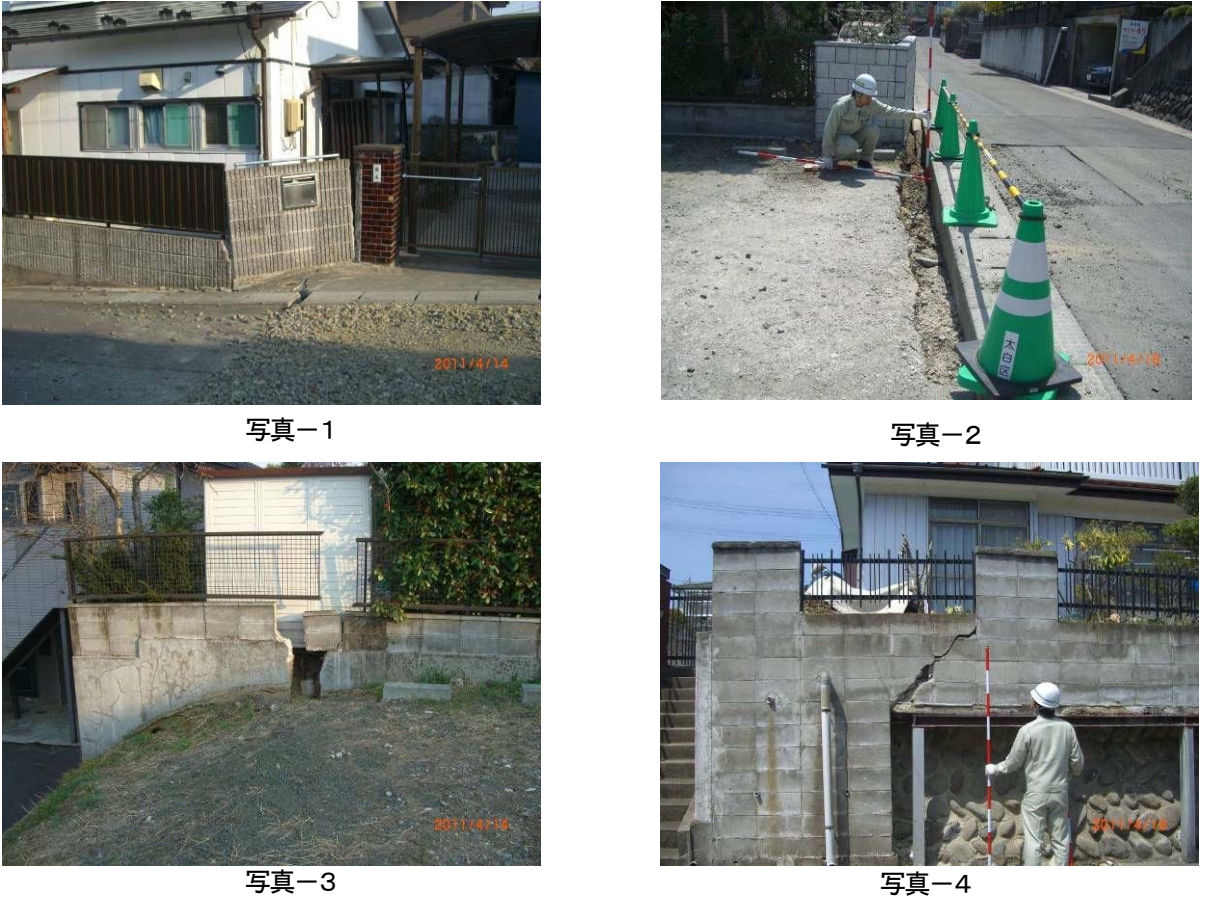
【被災状況写真】

平成 23 年度 検討内容	平成 24 年度 検討内容												
<p>【宅地被害の状況】</p> <p>本地区では、幅約 100～170m、長さ約 400mの範囲で全体に開口亀裂と隆起・圧縮亀裂及び擁壁の変状等が多数発生した（平面図参照）。</p> <p>【造成履歴および盛土分類】</p> <p>本地区は、昭和 38 年に造成された場所であり、丘陵地の高い所を切土して谷部を埋め立てたいわゆる谷埋め型盛土に分類される。</p> <p>【盛土および地下水の状況】</p> <p>盛土材料は「礫混じり粘土質砂」に分類され、盛土の層厚は 11～21m が確認された。地盤の相対的な締り程度を示すN値は、盛土の上部 5～10m以浅までは N=2～4 程度が得られ「非常に緩い」締り状態を示している。</p> <p>地下水位は、地表面下 1～15m付近で確認され、斜面下方では比較的低い位置に分布している。</p> <p>【変状メカニズム】</p> <p>今回の地震は震度 5 強と大きく、また地震動の継続時間が長かったため、非常に緩い盛土上に支持された擁壁の安定性不足に起因する変状や、盛土上部（宅盤部分）の非常に緩い盛土の揺すり込み沈下が発生したと考えられる。また、切盛境界では、地震動の増幅特性の違いにより不同沈下や局部すべり等が発生したと考えられる。なお、本地区では、地表面勾配 8 度前後の比較的急な傾斜地に多段擁壁で階段上の造成が行われており、このことが斜面下方への滑動力として作用し、大きな地震動によりさらに擁壁の安定性不足等を助長したものと推測される。</p> <table><tr><td>素因</td><td>・谷地形に盛られた厚い谷埋め型盛土 ・盛土浅部（宅盤）の締りが緩い（N 値 2～4） ・傾斜地に造成された多段擁壁による階段状の造成地形</td></tr><tr><td>誘因</td><td>・最大震度 5 強（仙台市太白区）の地震動</td></tr></table> <p style="text-align: center;">↓</p> <table><tr><td>変状発生</td><td>・盛土、擁壁に亀裂、沈下が発生 ・緩み帯ブロックが比較的浅層部において盛土内すべりをおこし、ブロック内外に亀裂・沈下等が発生</td></tr></table> <p>本地区の変状は、概ね次の 2 パターンの機構が想定される。</p> <p>◆宅地 1～2 区画程度の小範囲でみられるのが、『緩い盛土に起因』する変状および『擁壁の安定性不足に起因』する変状（パターンⅠ：対象範囲 C,D,E ブロックおよびブロック以外の変状宅地）。</p> <p>◆宅地 2～6 区画程度の比較的広範囲でみられるのが、『谷埋め型盛土に起因』する緩み帯ブロックの盛土内すべりによる変状（パターンⅡ：対象範囲 A,B ブロック）</p> <p>なお、青山一丁目から西側に隣接する松ヶ丘に続く一連の谷埋め型盛土全体を包含する大規模なすべりの可能性については、両地区の境界に位置する擁壁に特に有意な変状が認められないことからすべりは発生していないものと考えられる。</p>	素因	・谷地形に盛られた厚い谷埋め型盛土 ・盛土浅部（宅盤）の締りが緩い（N 値 2～4） ・傾斜地に造成された多段擁壁による階段状の造成地形	誘因	・最大震度 5 強（仙台市太白区）の地震動	変状発生	・盛土、擁壁に亀裂、沈下が発生 ・緩み帯ブロックが比較的浅層部において盛土内すべりをおこし、ブロック内外に亀裂・沈下等が発生	<p>【宅地被害の状況】</p> <p>本地区では、幅約 100～170m、長さ約 400mの範囲で全体に開口亀裂と隆起・圧縮亀裂及び擁壁の変状等が多数発生した（平面図参照）。</p> <p>【造成履歴および盛土分類】</p> <p>本地区は、昭和 38 年に造成された場所であり、丘陵地の高い所を切土して谷部を埋め立てたいわゆる谷埋め型盛土に分類される。</p> <p>【盛土および地下水の状況】</p> <p>盛土材料は「礫混じり粘土質砂」に分類され、盛土の層厚は 11～21m が確認された。地盤の相対的な締り程度を示すN値は、盛土の上部 5～10m以浅までは N=2～4 程度が得られ「非常に緩い」締り状態を示している。</p> <p>地表面変形および被災宅地分布は、表面波探査による Vs=180m/sec 程度の速度境界と良い相関性を示す。地下水位は、地表面下 1～15m付近で確認され、斜面下方では比較的低い位置に分布している。</p> <p>【変状メカニズム】</p> <p>今回の地震は震度 5 強と大きく、また地震動の継続時間が長かったため、非常に緩い盛土上に支持された擁壁の安定性不足に起因する変状や、盛土上部（宅盤部分）の非常に緩い盛土の揺すり込み沈下盛土層において「盛土内の速度境界を不連続面とする変形」及び「盛土表層部（ひな壇部）の変形」が生じ、周囲において滑動崩落に伴う引っ張りおよび圧縮が発生したと考えられる。また、切盛境界では、地震動の増幅特性の違いにより不同沈下や局部すべり等が発生したと考えられる。なお、本地区では、地表面勾配 8 度前後の比較的急な傾斜地に多段擁壁で階段上の造成が行われており、このことが斜面下方への滑動力として作用し、大きな地震動によりさらに擁壁の安定性不足等を助長したものと推測される。</p> <table><tr><td>素因</td><td>・谷地形に盛られた厚い谷埋め型盛土 ・盛土浅部（宅盤）の締りが緩い（N 値 2～4） ・傾斜地に造成された多段擁壁による階段状の造成地形</td></tr><tr><td>誘因</td><td>・最大震度 5 強（仙台市太白区）の地震動</td></tr></table> <p style="text-align: center;">↓</p> <table><tr><td>変状発生</td><td>・盛土、擁壁に亀裂、沈下が発生 ・緩み帯ブロックが比較的浅層部において盛土内すべり変形をおこし、ブロック内外に亀裂・沈下等が発生 ・被害形態は、「盛土内の速度境界を不連続面とする変形」及び「盛土表層部（ひな壇部）の変形」と考えられる。 ・主たる変状範囲の周囲では、上記土塊の移動に伴う引っ張りや圧縮が発生。</td></tr></table> <p>本地区の変状は、概ね次の 2 パターンの機構が想定される。</p> <p>◆宅地 1～2 区画程度の小範囲でみられるのが、『緩い盛土に起因』する変状および『擁壁の安定性不足に起因』する変状盛土表層部（ひな壇部）の変形、およびブロック周辺においては土塊の移動に伴う引っ張りや圧縮の変形が発生（パターンⅠ：対象範囲 C,D,E ブロックおよびブロック以外の変状宅地）。</p> <p>◆宅地 2～6 区画程度の比較的広範囲でみられるのが、『谷埋め型盛土に起因』する緩み帯ブロックの盛土内すべりによる変状盛土内の速度境界を不連続面とする変形による変状（パターンⅡ：対象範囲 A,B ブロック）</p> <p>なお、青山一丁目から西側に隣接する松ヶ丘に続く一連の谷埋め型盛土全体を包含する大規模なすべりの可能性については、両地区の境界に位置する擁壁に特に有意な変状が認められないことからすべりは発生していないものと考えられる。</p>	素因	・谷地形に盛られた厚い谷埋め型盛土 ・盛土浅部（宅盤）の締りが緩い（N 値 2～4） ・傾斜地に造成された多段擁壁による階段状の造成地形	誘因	・最大震度 5 強（仙台市太白区）の地震動	変状発生	・盛土、擁壁に亀裂、沈下が発生 ・緩み帯ブロックが比較的浅層部において盛土内すべり変形をおこし、ブロック内外に亀裂・沈下等が発生 ・被害形態は、「盛土内の速度境界を不連続面とする変形」及び「盛土表層部（ひな壇部）の変形」と考えられる。 ・主たる変状範囲の周囲では、上記土塊の移動に伴う引っ張りや圧縮が発生。

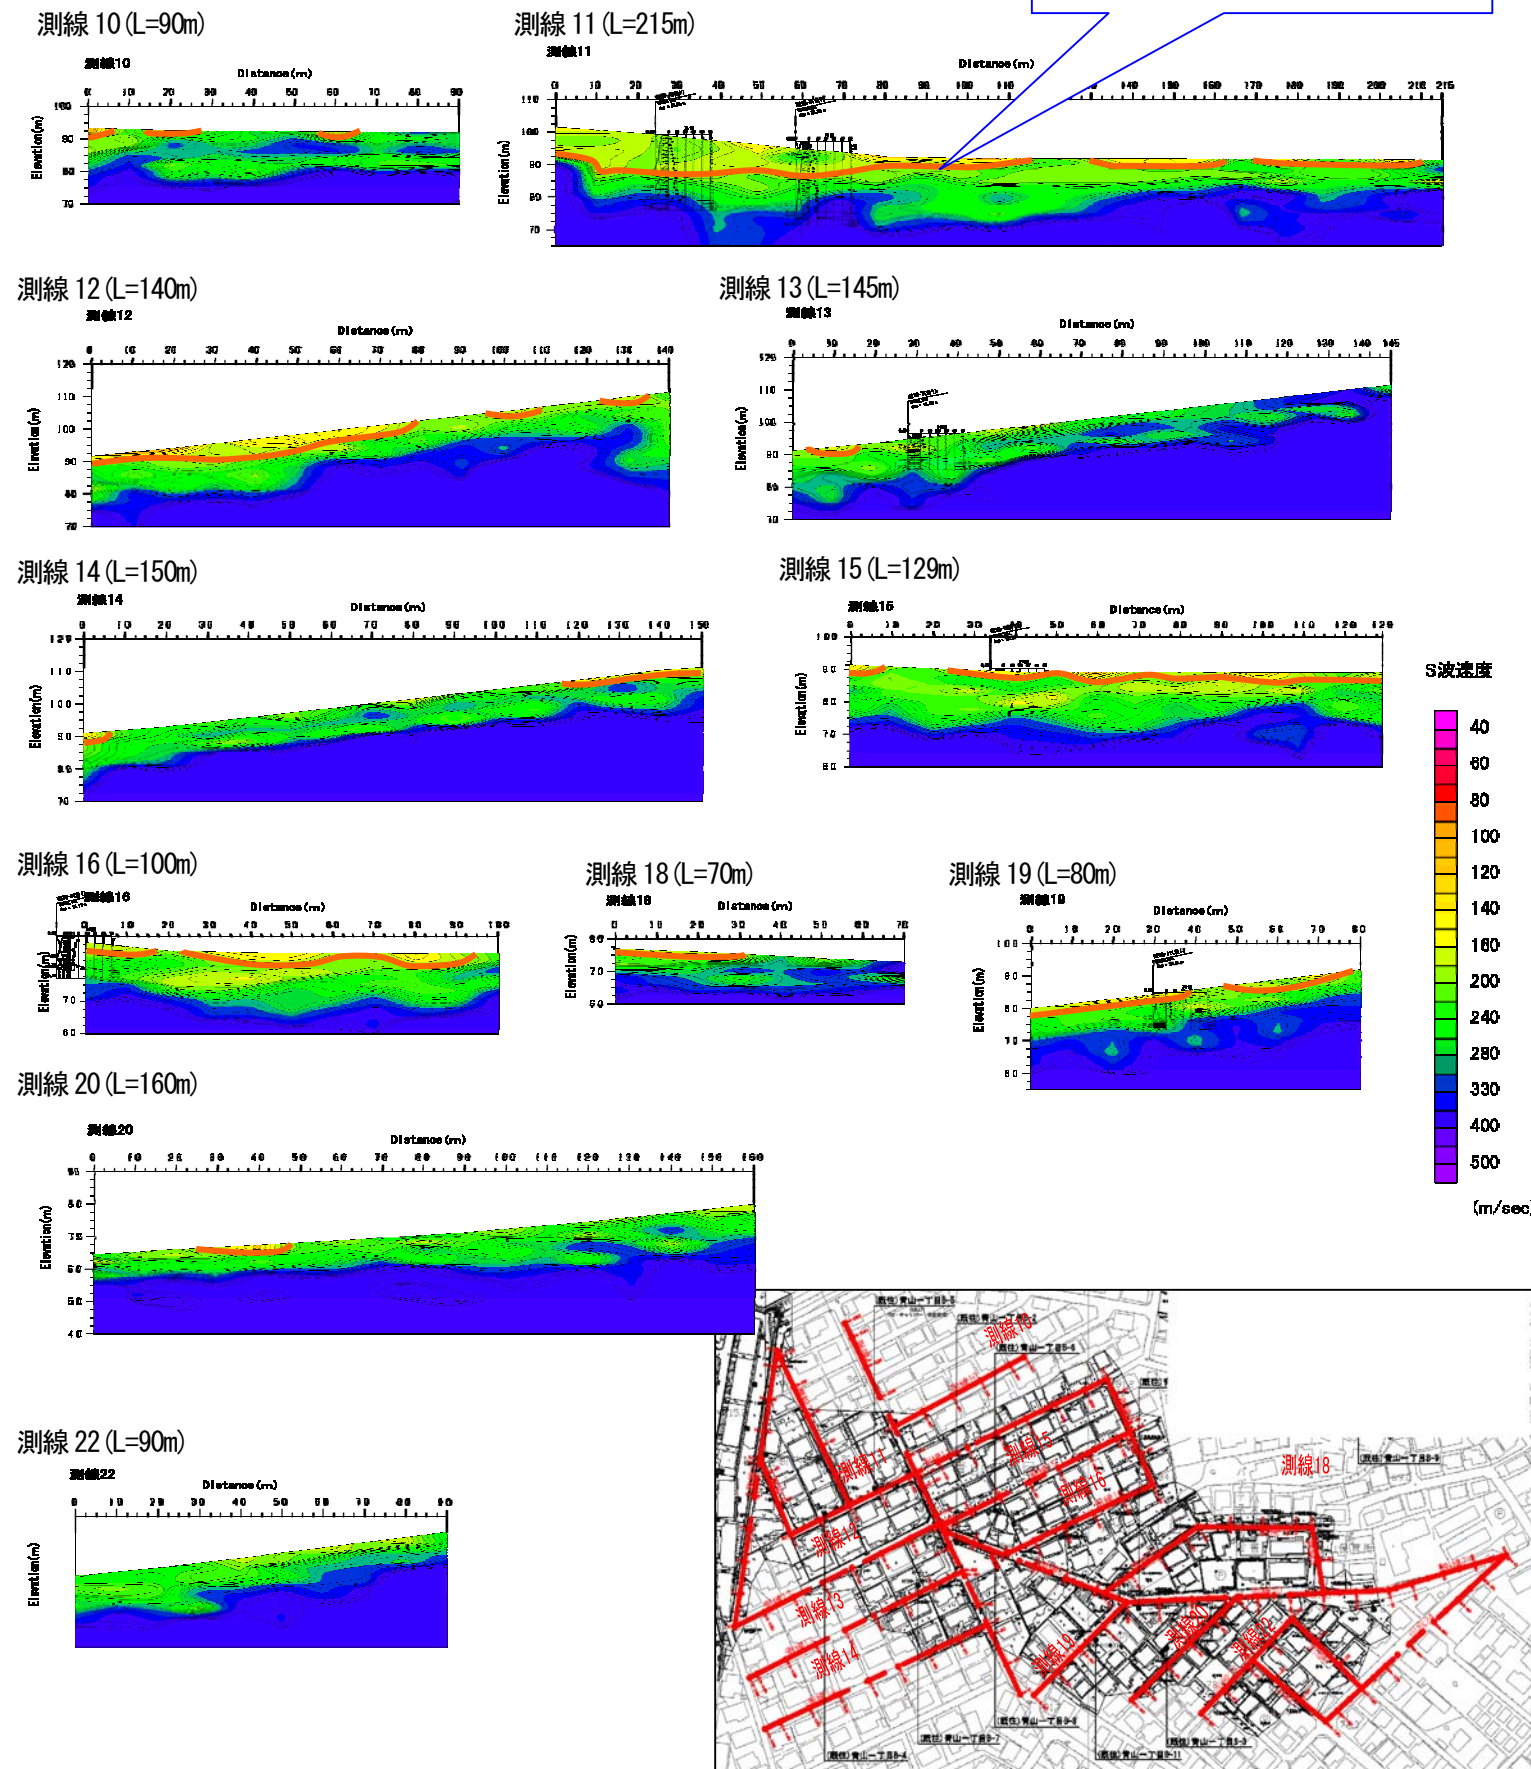
【表面波探査 速度層断面図】

- ・せん断波速度 $V_s=180\text{m/sec}$ の境界は、主たる変状範囲およびその周囲に確認される被災宅地の分布と概ね一致しており、本境界が盛土の緩み範囲を示すものと想定される。
- ・主たる変状範囲のうち、破線で示すBブロックは、 $V_s=180\text{m/sec}$ の分布域が地表面より約3mであり、実線で示すAブロックの約10mに比べて緩み深度は浅い。
- ・速度層断面図より推定できる盛土の最大緩み深度は、概ね10mである。

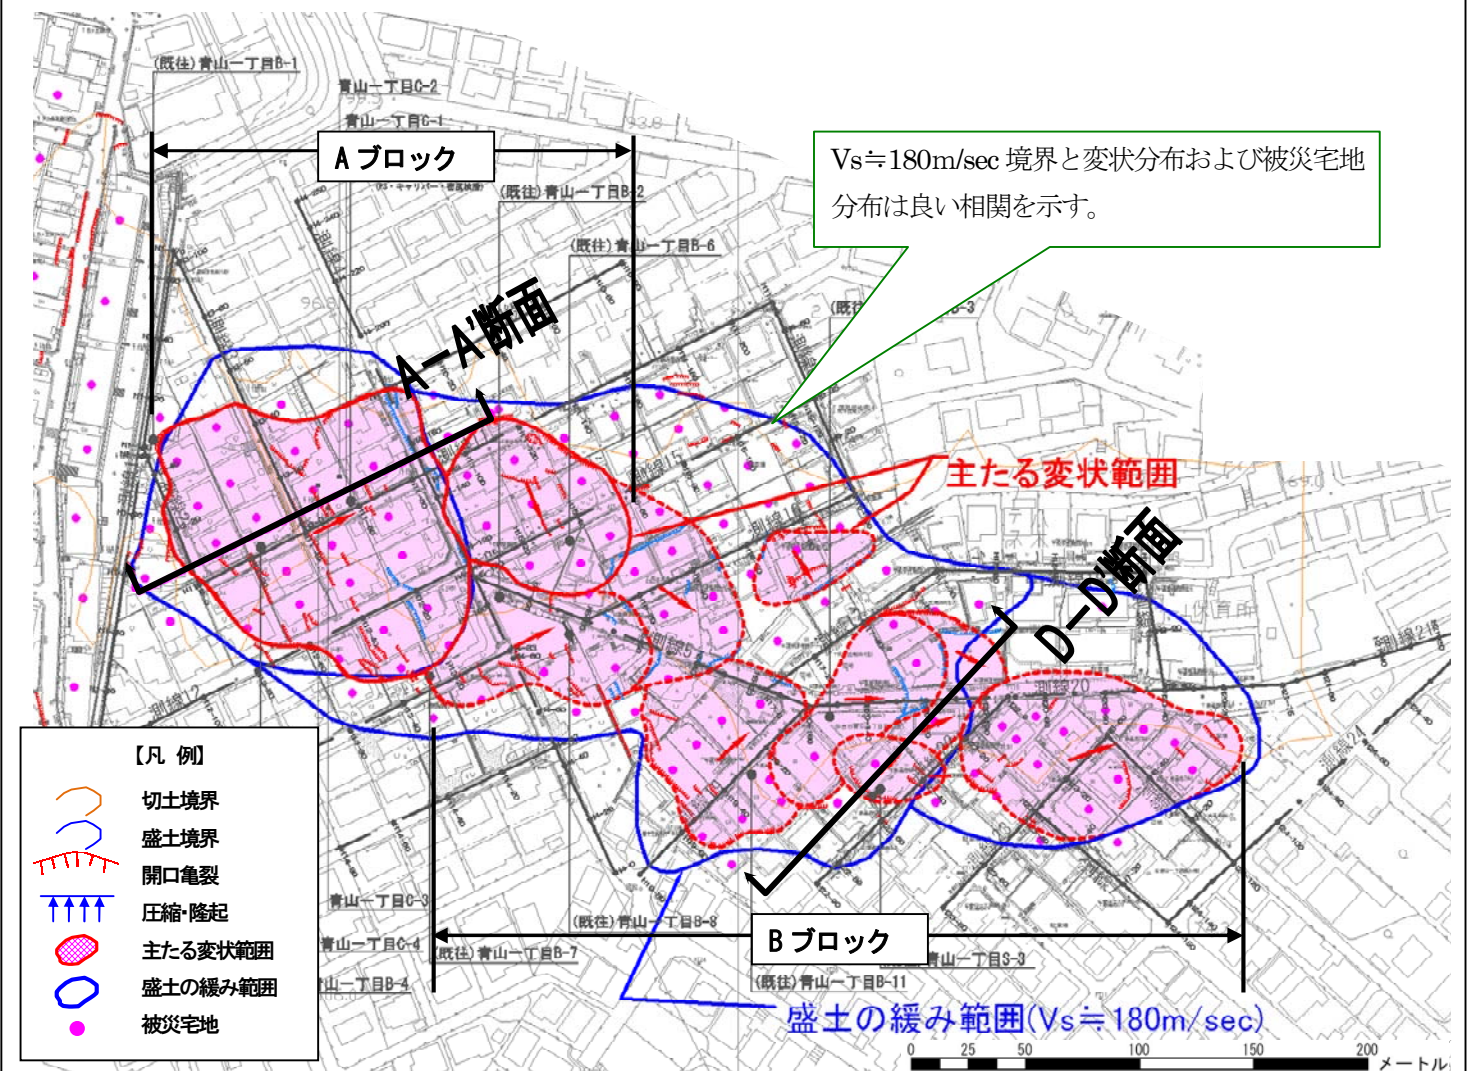
◆平成 24 年度 検討平面図

素因	・谷地形に盛られた厚い谷埋め型盛土 ・盛土浅部（宅盤）の締りが緩い（N 値 2～4） ・傾斜地に造成された多段擁壁による階段状の造成地形												
誘因	・最大震度 5 強（仙台市太白区）の地震動												
変状発生	・盛土、擁壁に亀裂、沈下が発生 ・緩み帯ブロックが比較的浅層部において盛土内すべりをおこし、ブロック内外に亀裂・沈下等が発生												
素因	・谷地形に盛られた厚い谷埋め型盛土 ・盛土浅部（宅盤）の締りが緩い（N 値 2～4） ・傾斜地に造成された多段擁壁による階段状の造成地形												
誘因	・最大震度 5 強（仙台市太白区）の地震動												
変状発生	・盛土、擁壁に亀裂、沈下が発生 ・緩み帯ブロックが比較的浅層部において盛土内すべり変形をおこし、ブロック内外に亀裂・沈下等が発生 ・被害形態は、「盛土内の速度境界を不連続面とする変形」及び「盛土表層部（ひな壇部）の変形」と考えられる。 ・主たる変状範囲の周囲では、上記土塊の移動に伴う引っ張りや圧縮が発生。
