「青山二丁目地区」

1. 概要書

区 名	太白区	地区名	青山二丁目	主な街区	28 番街区の一部
-----	-----	-----	-------	------	-----------

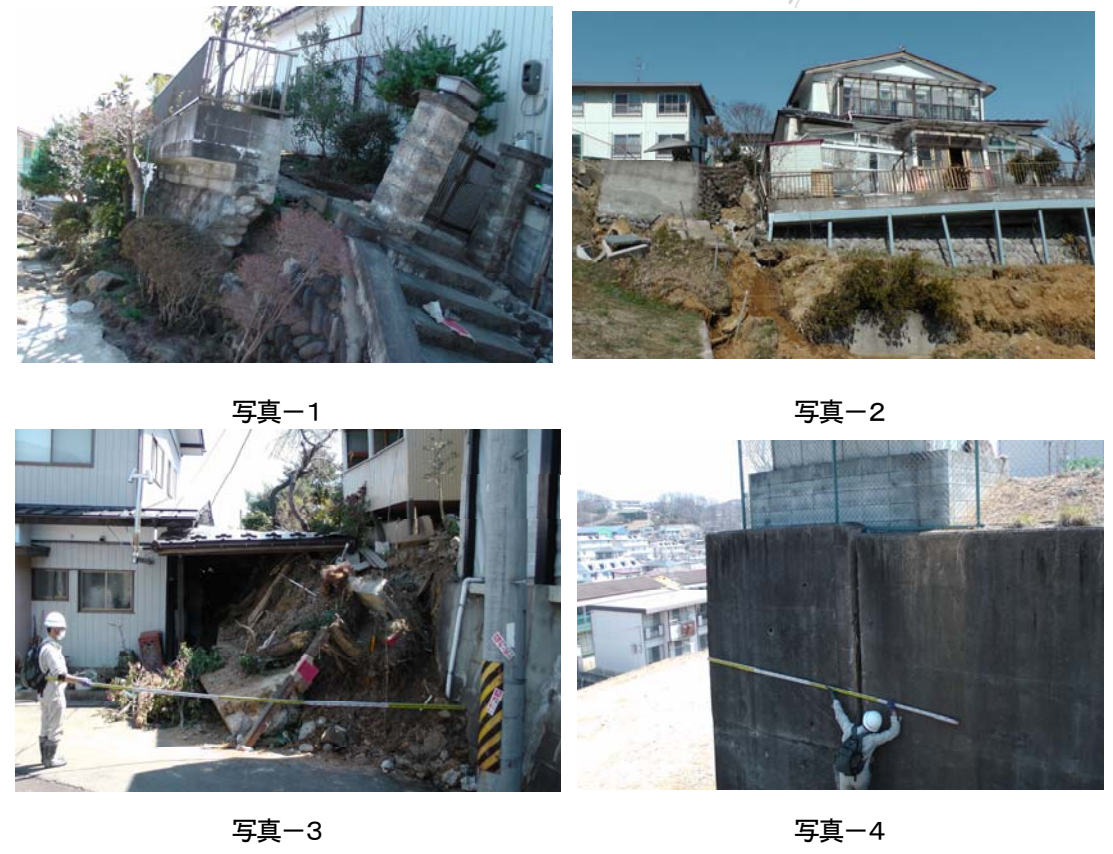
【被災状況写真】

被害分類

被災タイプ A		被災タイプ B		被災タイプ C			
被害宅地	面積		約 12,000 m ²		宅地数		42 宅地	
被害要因

④ 切盛境界に起因		⑤ 擁壁の安定性不足に起因		⑥ 緩い盛土に起因

⑦ 地盤の液状化に起因

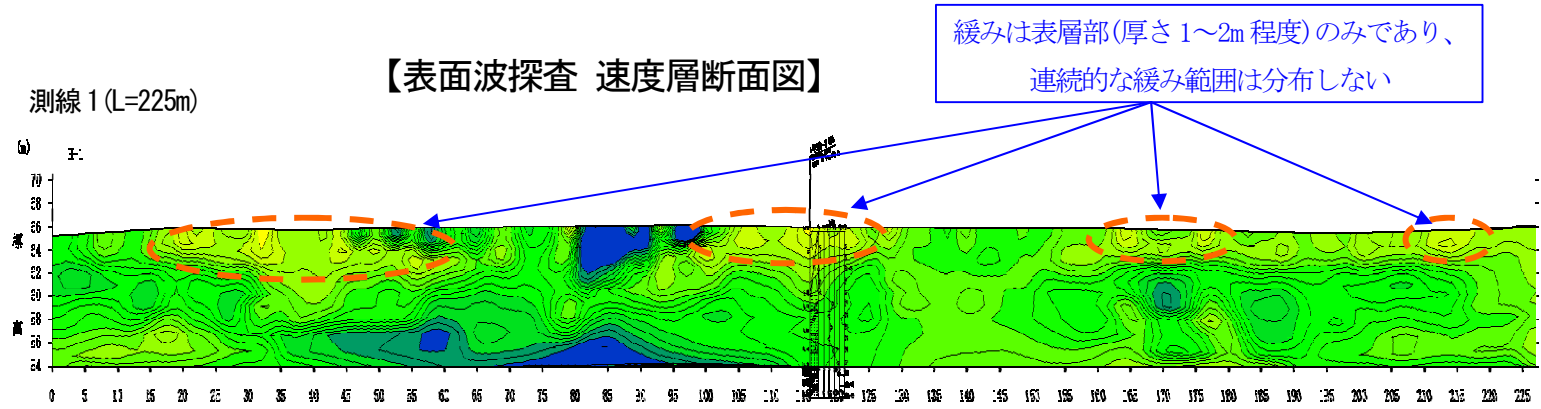
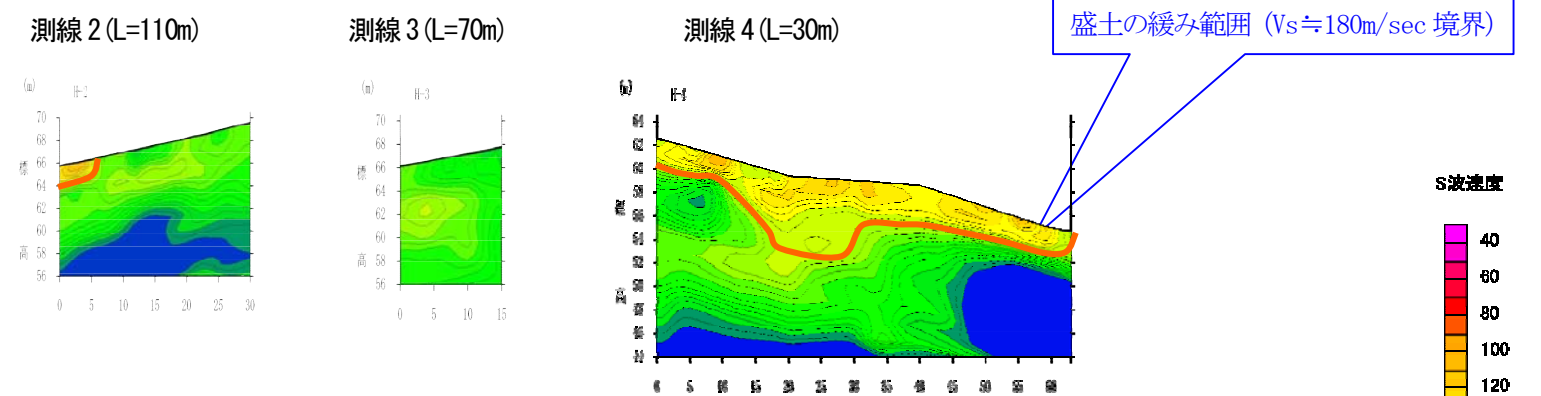
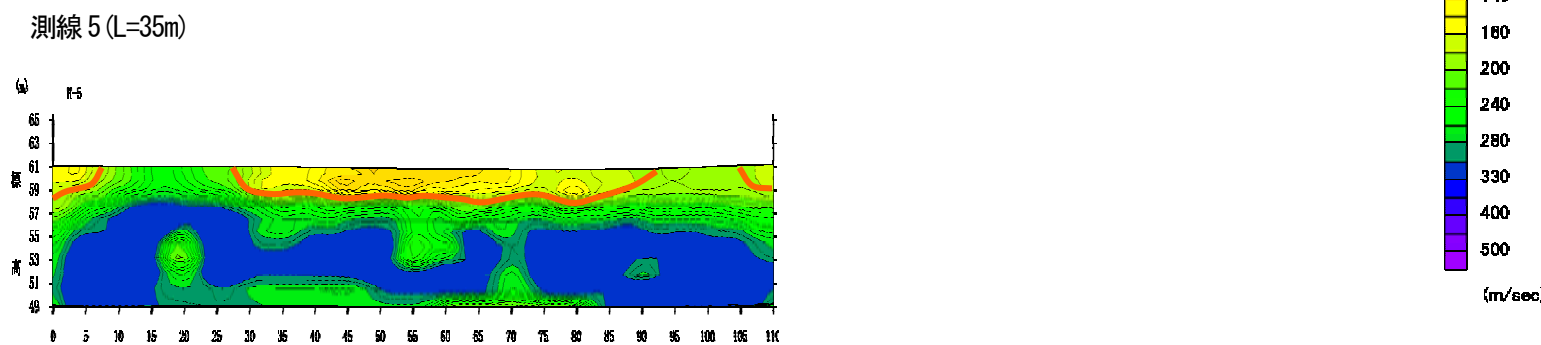
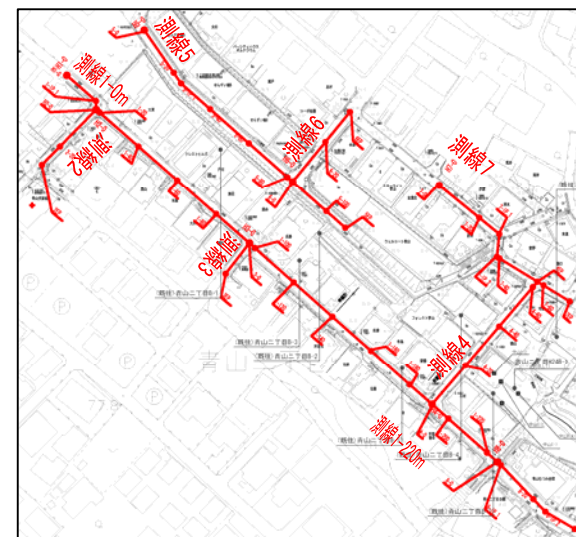
平成 23 年度 検討内容	平成 24 年度 検討内容												
<p>本地区の変状は、「腹付け盛土」内で発生した西側エリアと、「擁壁の安定性不足に起因」する東側エリアに分けられる。</p> <p>西側エリアは、頭部となる市道及び宅地で長さ 150m、幅 70m間に明瞭な開口亀裂が発生し、斜面下方では擁壁や地表面に隆起・圧縮亀裂が明瞭に現われている。各種調査及び湧水状況から、本地区は全体に地下水の豊富な地域であることが判明した。また、盛土材料はレキ混じりシルト、砂層を主体とする細粒土からなり、N＝0～3 と「非常にゆるい」相対密度を示し、層厚は3～5mと比較的薄い。</p> <p>東側エリアは、高さ 7～8mの L 型擁壁（？）が延長 160m間に見られる。盛土は最大層厚 7～8m でレキ混じり砂～シルトが分布し、N＝2～5 で「非常にゆるい～ゆるい」締まりを呈するが一般的な盛土相当である。</p> <p>今回の地震動は震度 5 強と大きく、継続時間が長かったため、西側斜面では基盤岩との境界付近にすべり面が形成され変状が現われと考えられる。一方、東側擁壁では擁壁の水平変位に伴い、背後地盤が緩められたために亀裂と圧縮沈下が発生したと推定される。</p> <table><tr><td>素 因</td><td><ul style="list-style-type: none">地下水位が高い（一部、湧水箇所が点在する）。盛土は N 値＝0～5 と脆弱である。</td></tr><tr><td>誘 因</td><td><ul style="list-style-type: none">最大震度 5 強〔仙台市太白区（2011 年 3 月 11 日発生）〕の地震動継続時間が長い地震動</td></tr></table> <p>↓</p> <table><tr><td>変状発生</td><td><p>【西側エリア】</p><ul style="list-style-type: none">盛土内部または盛土と基盤層を境界とした複合すべりが発生。<p>【東側エリア】</p><ul style="list-style-type: none">擁壁の水平変位とそれに伴う亀裂および背後地盤の圧縮沈下が発生。</td></tr></table> <p>以上の結果、本地区の変状は西側エリアと東側エリアに大別され、次の 2 通りの機構が想定される。</p> <ul style="list-style-type: none">◆ 西側エリアの内、特に変状の大きかった C-C’、D-D’ 測線は、D-D’ 測線のブロック東側斜面が開放された形状を示し側方の拘束がなかったために、初期の段階で末端部が移動し、その後 D-D’ 測線全体及び C-C’ 測線に波及した変状である。また、A-A’、B-B’ 測線は、盛土内すべりが発生したものの、辛うじて安定を保った変状である。◆ 東側エリアの E-E’ 測線は、擁壁の水平変位とそれに伴う背後地盤の亀裂および盛土の圧縮沈下である。なお、擁壁は構造上許容値内の変状と判断されることから、本地区の対策工は不要と判断した。	素 因	<ul style="list-style-type: none">地下水位が高い（一部、湧水箇所が点在する）。盛土は N 値＝0～5 と脆弱である。	誘 因	<ul style="list-style-type: none">最大震度 5 強〔仙台市太白区（2011 年 3 月 11 日発生）〕の地震動継続時間が長い地震動	変状発生	<p>【西側エリア】</p> <ul style="list-style-type: none">盛土内部または盛土と基盤層を境界とした複合すべりが発生。 <p>【東側エリア】</p> <ul style="list-style-type: none">擁壁の水平変位とそれに伴う亀裂および背後地盤の圧縮沈下が発生。	<p>西側エリアは谷埋め型盛土、東側エリアは腹付け型盛土であり、被災形態が異なるため、西側エリアと東側エリアを別地区として検討を行うこととした。本資料は西側エリアについて示したものである。（東側エリアは別途検討中）</p> <p>本地区の変状は、「腹付け盛土」内で発生した西側エリアと、「擁壁の安定性不足に起因」する東側エリアに分けられる。</p> <p>西側エリアは、頭部となる市道及び宅地で長さ 150m、幅 70m間に明瞭な開口亀裂が発生し、斜面下方では擁壁や地表面に隆起・圧縮亀裂が明瞭に現われている。各種調査及び湧水状況から、本地区は全体に地下水の豊富な地域であることが判明した。また、盛土材料はレキ混じりシルト、砂層を主体とする細粒土からなり、N＝0～3 と「非常にゆるい」相対密度を示し、層厚は3～5mと比較的薄い。</p> <p>東側エリアは、高さ 7～8mの L 型擁壁（？）が延長 160m間に見られる。盛土は最大層厚 7～8m でレキ混じり砂～シルトが分布し、N＝2～5 で「非常にゆるい～ゆるい」締まりを呈するが一般的な盛土相当である。</p> <p>地表面変形および被災宅地分布は、表面波探査による Vs＝180m/sec 程度の速度境界と良い相関性を示す。</p> <p>今回の地震動は震度 5 強と大きく、継続時間が長かったため、西側斜面では基盤岩との境界付近にすべり面が形成されの盛土内の間隙水圧の上昇による流動的すべり崩壊および盛土表層部（ひな壇部）の変形により変状が現われが生じたと考えられる。一方、東側擁壁では擁壁の水平変位に伴い、背後地盤が緩められたために亀裂と圧縮沈下が発生したと推定される。</p> <table><tr><td>素 因</td><td><ul style="list-style-type: none">地下水位が高い（一部、湧水箇所が点在する）。盛土は N 値＝0～5 と脆弱である。</td></tr><tr><td>誘 因</td><td><ul style="list-style-type: none">最大震度 5 強〔仙台市太白区（2011 年 3 月 11 日発生）〕の地震動継続時間が長い地震動</td></tr></table> <p>↓</p> <table><tr><td>変状発生</td><td><p>【西側エリア】</p><ul style="list-style-type: none">盛土内部または盛土と基盤層を境界とした複合すべりが発生。盛土内の間隙水圧の上昇による流動的すべり崩壊盛土表層部（ひな壇部）の変形が発生。<p>—【東側エリア】—</p><ul style="list-style-type: none">擁壁背面の圧縮沈下が発生。</td></tr></table> <p>以上の結果、本地区の変状は西側エリアと東側エリアに大別され、次の 2 通りの機構が想定される。</p> <ul style="list-style-type: none">◆ 西側エリアの内、特に変状の大きかった C-C’、D-D’ 測線は、D-D’ 測線のブロック東側斜面が開放された形状を示し側方の拘束がなかったために、初期の段階で末端部が移動し、その後 D-D’ 測線全体及び C-C’ 測線に波及した変状である。また、A-A’、B-B’ 測線は、盛土内すべり変形が発生したものの、辛うじて安定を保った変状である。◆ 東側エリアの E-E’ 測線は、擁壁の水平変位とそれに伴う背後地盤の亀裂および盛土の圧縮沈下である。なお、擁壁は構造上許容値内の変状と判断されることから、本地区の対策工は不要と判断した。	素 因	<ul style="list-style-type: none">地下水位が高い（一部、湧水箇所が点在する）。盛土は N 値＝0～5 と脆弱である。	誘 因	<ul style="list-style-type: none">最大震度 5 強〔仙台市太白区（2011 年 3 月 11 日発生）〕の地震動継続時間が長い地震動	変状発生	<p>【西側エリア】</p> <ul style="list-style-type: none">盛土内部または盛土と基盤層を境界とした複合すべりが発生。盛土内の間隙水圧の上昇による流動的すべり崩壊盛土表層部（ひな壇部）の変形が発生。 <p>—【東側エリア】—</p> <ul style="list-style-type: none">擁壁背面の圧縮沈下が発生。

素 因	<ul style="list-style-type: none">地下水位が高い（一部、湧水箇所が点在する）。盛土は N 値＝0～5 と脆弱である。												
誘 因	<ul style="list-style-type: none">最大震度 5 強〔仙台市太白区（2011 年 3 月 11 日発生）〕の地震動継続時間が長い地震動												
変状発生	<p>【西側エリア】</p> <ul style="list-style-type: none">盛土内部または盛土と基盤層を境界とした複合すべりが発生。 <p>【東側エリア】</p> <ul style="list-style-type: none">擁壁の水平変位とそれに伴う亀裂および背後地盤の圧縮沈下が発生。												
素 因	<ul style="list-style-type: none">地下水位が高い（一部、湧水箇所が点在する）。盛土は N 値＝0～5 と脆弱である。												
誘 因	<ul style="list-style-type: none">最大震度 5 強〔仙台市太白区（2011 年 3 月 11 日発生）〕の地震動継続時間が長い地震動												
変状発生	<p>【西側エリア】</p> <ul style="list-style-type: none">盛土内部または盛土と基盤層を境界とした複合すべりが発生。盛土内の間隙水圧の上昇による流動的すべり崩壊盛土表層部（ひな壇部）の変形が発生。 <p>—【東側エリア】—</p> <ul style="list-style-type: none">擁壁背面の圧縮沈下が発生。

平成 23 年度検討内容	平成 24 年度検討内容
<p>本地区の対策工法としては、変状の主たる原因である地下水位の処理は効果的であるが、完全な地下水処理は不可能であることから排水工法を補助工法とし、基礎をしっかりと基盤面に支持された擁壁工または杭工などのすべり抑止効果の高い工法が必要とされる。また、移動土塊が完全に破壊されているブロック（西側エリア東端部）では、排土工も考慮する必要がある。</p> <p>擁壁部の変状に関しては、盛土地盤の締め固めが必要である。</p>	<p>本地区の対策工法としては、変状の主たる原因である地下水位の処理は効果的であるが、宅地内への排水工の設置が困難であることから完全な地下水処理は不可能であることから排水工法を補助工法とし、「盛土内の間隙水圧の上昇による流動的すべり崩壊」と「盛土表層部（ひな壇部）の変形」のそれぞれについて基礎をしっかりと基盤面に支持された擁壁工または杭工などのすべり抑止効果の高い工法が必要とされる。また、移動土塊が完全に破壊されているブロック（西側エリア東端部）では、排土工も考慮する必要がある。なお、排土工については宅地地盤が改変されるため、本事業では考慮しない。</p> <p>擁壁部の変状に関しては、盛土地盤の締め固めが必要である。</p>
<p>【説明】</p> <p>上記選定結果に至った理由を説明する。</p> <p>現地の地盤調査から盛土厚さは3～5m で N 値 0～3 と脆弱である。これは地形・地質的に地下水が供給されやすく、排水し難い地盤であること、また今回の地震により大きなせん断変形を起こした土の残留強度は小さくなっていると判断される。このような土のせん断強さの回復には数年かかるため、軽微な地震や余震などにより盛土内すべりが引き続き発生する可能性が高い。</p> <p>このような地盤への対策工法としては、横ボーリング工などの地下水排除工が適するが、供給源が広範囲に及ぶため、効果が限定的となる可能性がある。したがって、排水工法は補助工法と位置付け、基本的に基盤面に支持された擁壁工または杭工などのすべり抑止効果の高い工法が必要とされる。</p> <p>一部のブロックでは、移動土塊が破壊されているため、排土工による不安定土塊の除去も効果的である。</p>	<p>【説明】</p> <p>上記選定結果に至った理由を説明する。</p> <p>現地の地盤調査から盛土厚さは3～5m で N 値 0～3 と脆弱である。これは地形・地質的に地下水が供給されやすく、排水し難い地盤であること、また今回の地震により大きなせん断変形を起こした土の残留強度は小さくなっていると判断される。このような土のせん断強さの回復には数年かかるため、軽微な地震や余震などにより盛土内すべりが引き続き発生する可能性が高い。</p> <p>このような地盤への対策工法としては、横ボーリング工などの地下水排除工が適するが、供給源が広範囲に及ぶため、効果が限定的となる可能性がある。したがって、排水工法は補助工法と位置付け、基本的に基盤面に支持された擁壁工または杭工などのすべり抑止効果の高い工法が必要とされる。</p> <p>一部のブロックでは、移動土塊が破壊されているため、排土工による不安定土塊の除去も効果的である。</p> <p>なお対策工としては、4 月に公表された「宅地耐震工法選定ガイドライン&解説」に示された対策工法を基本に比較検討により選定を行う。「盛土内の間隙水圧の上昇による流動的すべり崩壊」と「盛土表層部（ひな壇部）の変形」に適する対策として、以下の工法が挙げられる。</p> <ul style="list-style-type: none">◆盛土内の間隙水圧の上昇による流動的すべり崩壊　：　抑止杭工・アンカー工・固結工等◆盛土表層部（ひな壇部）の変形　：　矢板併用抑止杭工・鉄筋挿入工・固結工等

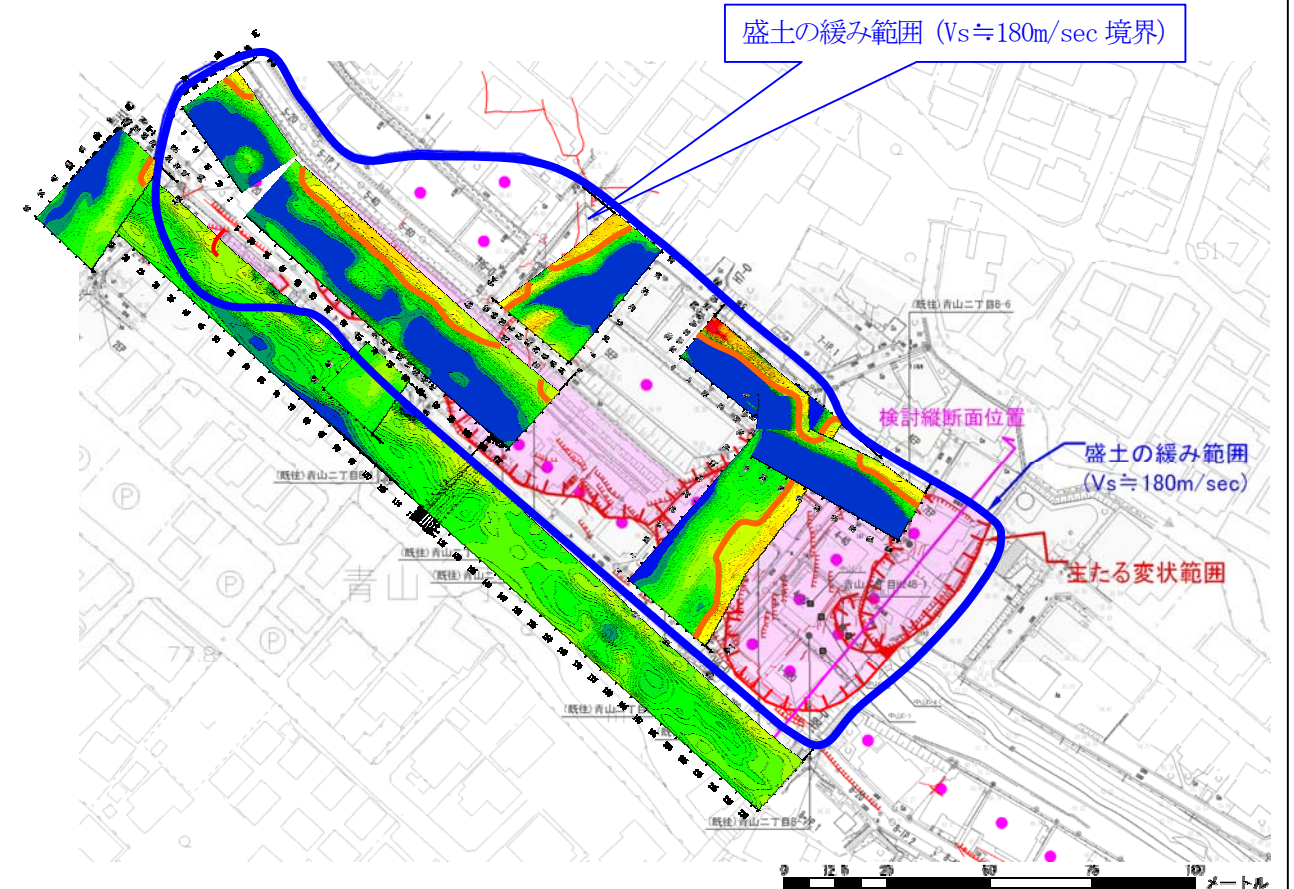
【速度層断面 平面配置図】

- ・せん断波速度 $V_s=180\text{m/sec}$ の境界は、主たる変状範囲およびその周囲に確認される被災宅地の分布と概ね一致しており、本境界が盛土の緩み範囲を示すものと想定される。
- ・速度層断面図より推定できる盛土の最大緩み深度は、概ね 5m である。

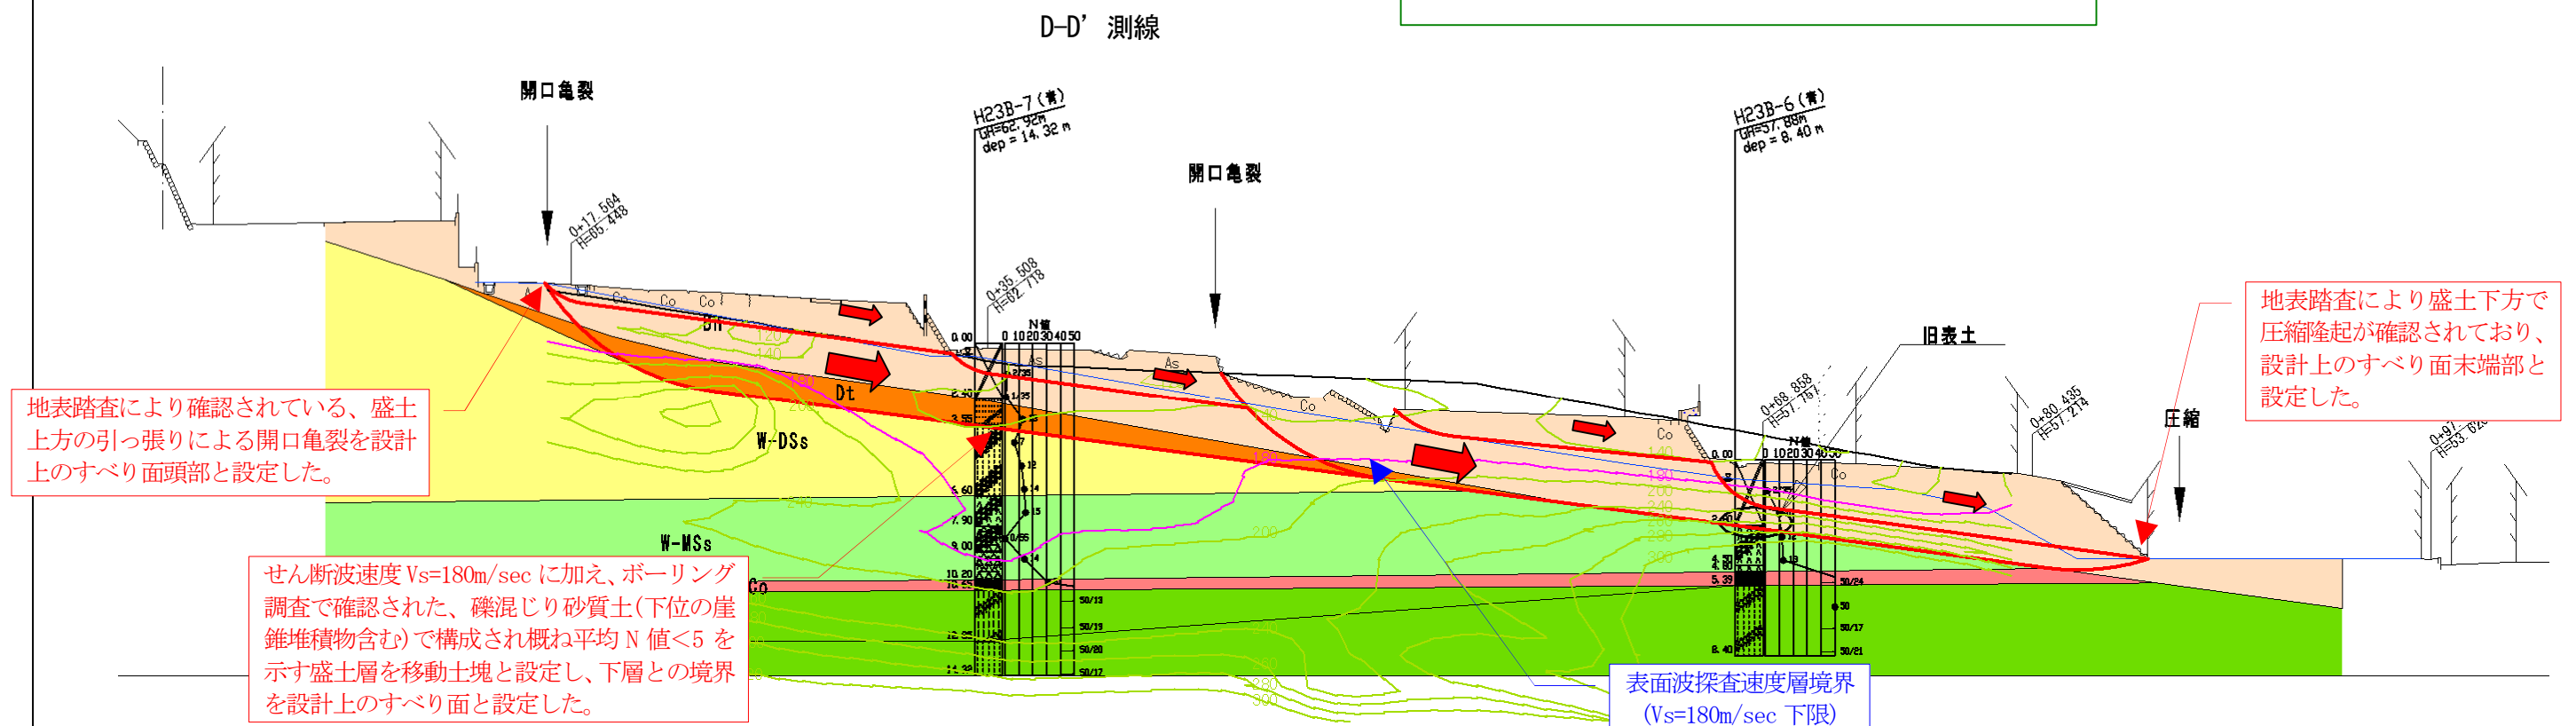
◆平成 24 年度 検討断面図(検討断面測線の変更)

地表面変状より滑動崩落の影響を最も受けた範囲と判断され、D-D' 断面を検討の主断面とした。
