仙台市既存放射光施設活用事例創出事業

トライアルユース 成果報告

# 放射光を用いた光学薄膜の 異常成長欠陥メカニズム解析

株式会社三井光機製作所

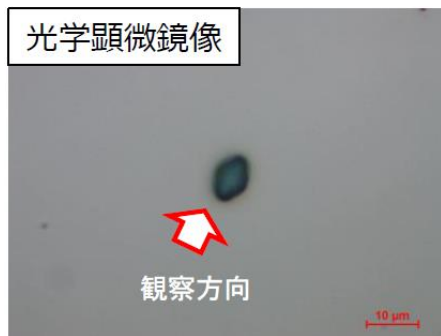
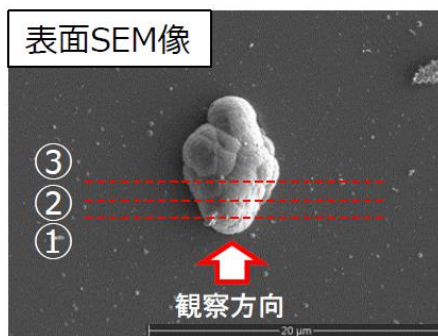
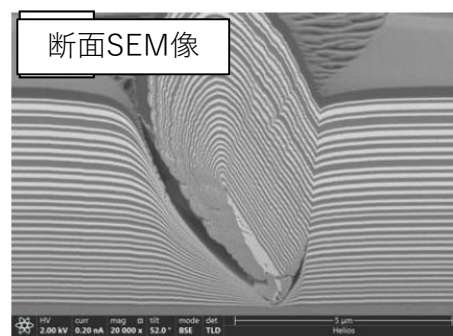
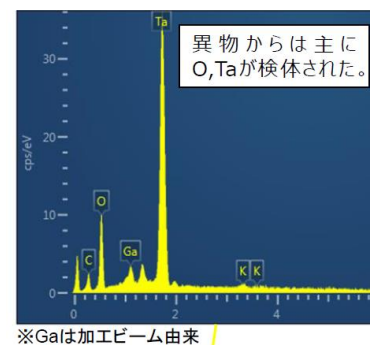
## 事前評価サンプル FIB-SEM分析結果

- 発生頻度の高い凸欠陥を選定してFIB-SEM断面分析を実施した結果、異物上に多層膜が成膜されている様子が確認。欠陥の核となる要因は特定できなかった。

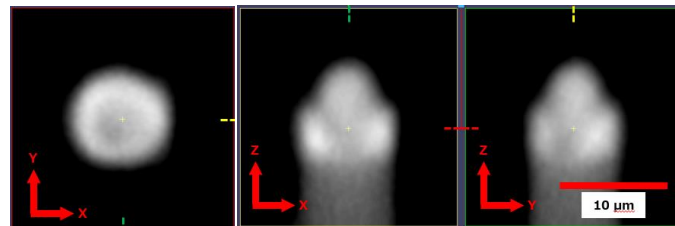
欠陥中央部の再構成断面像

- ラボX線CTの分解能では内部欠陥構造を解析できなかったため、より**高分解能の放射光を用いた解析が必須**であるといえる。

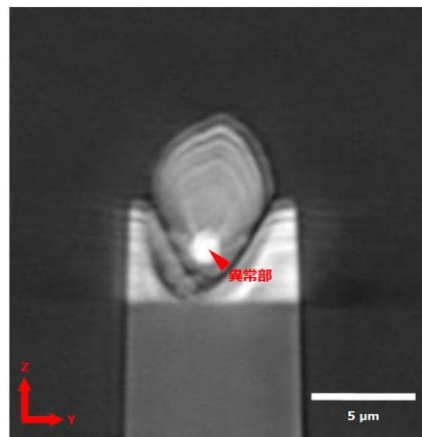
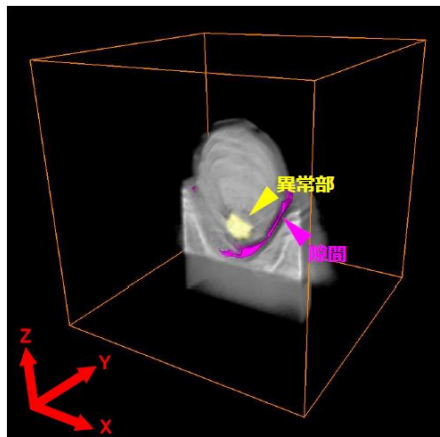
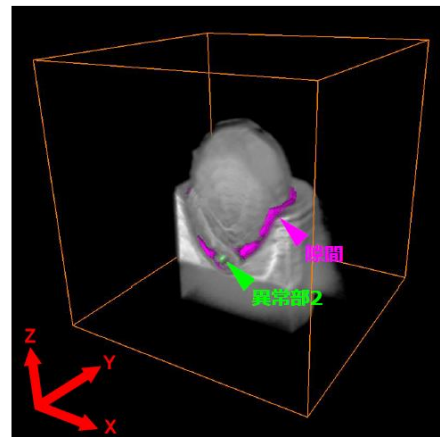
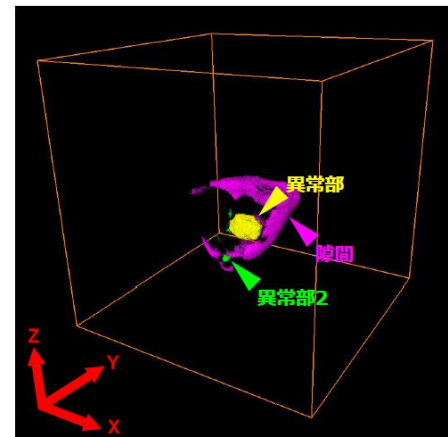
再構成断面像

- 再構成像から断面画像と3Dモデルを作成。基板上的小さな異物と中央部の異物が起点となり**異常成長が発生している様子が確認**できる。
- 欠陥内部構造を可視化することで**異常成長の全体像を俯瞰的に観察可能**に。

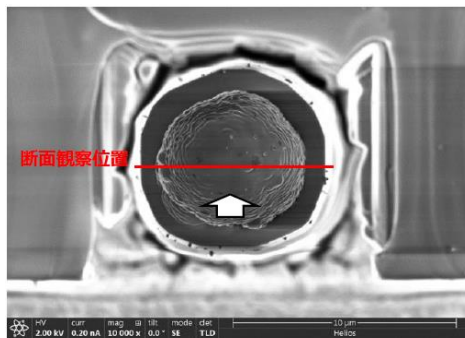
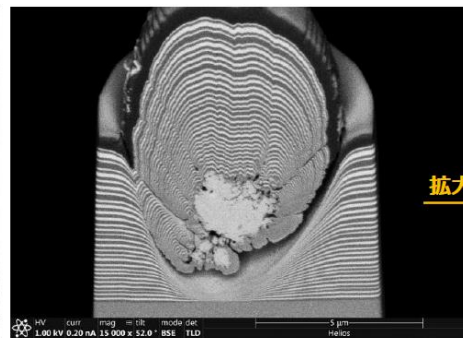
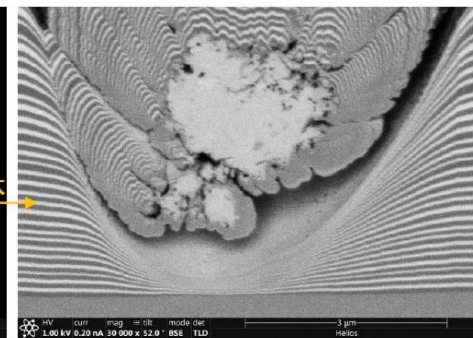
- 追加ラボ分析として**FIB-SEM**による**断面構造確認**と**EDX**による元素分析を実施し欠陥発生原因の調査を進めた。
- 中央部を基板上に異常部が存在。異常部の上に設計通りの層数の交互層が積層していることから**成膜前の段階で異物が付着した**と考えられる。

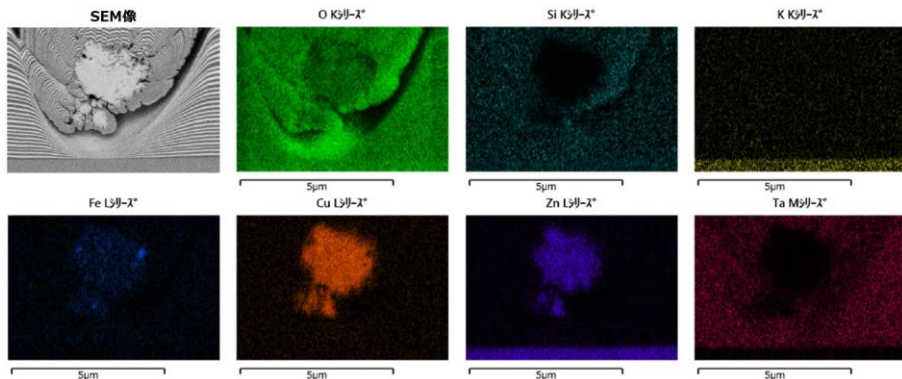
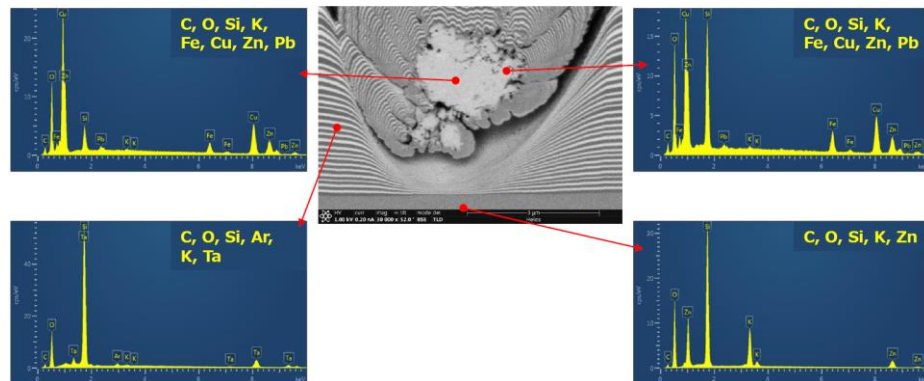
- 元素分析を実施。異常部からはFe, Cu, Znが検出された。  
黄銅系の成分?社内工程では未使用であり硝材加工、外注研磨先を含めて調査中。

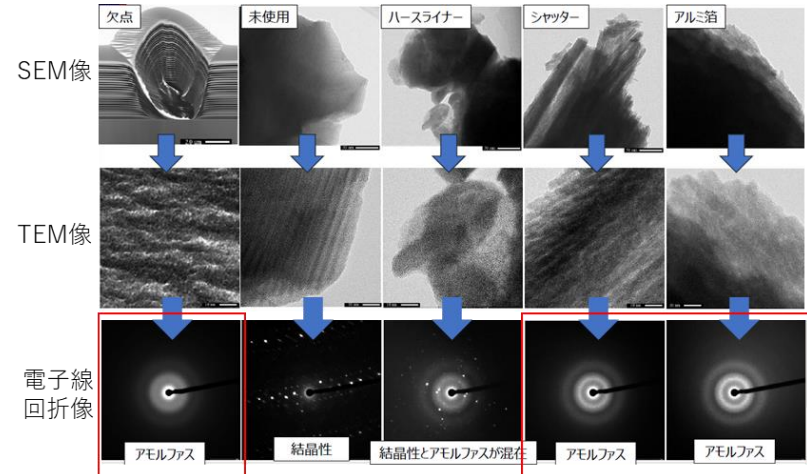
SEM,TEM,電子線回折像

- 事前ラボ分析にて検出されたTa<sub>2</sub>O<sub>5</sub>と推測される異常部の混入原因調査のため、成膜装置内で採取したTa<sub>2</sub>O<sub>5</sub>をTEM、電子線回折で比較測定。
- 欠陥異物はアモルファスのTa<sub>2</sub>O<sub>5</sub>であったことから、シャッターやアルミ箔に付着していたTa<sub>2</sub>O<sub>5</sub>が混入した可能性が高いと推測される。

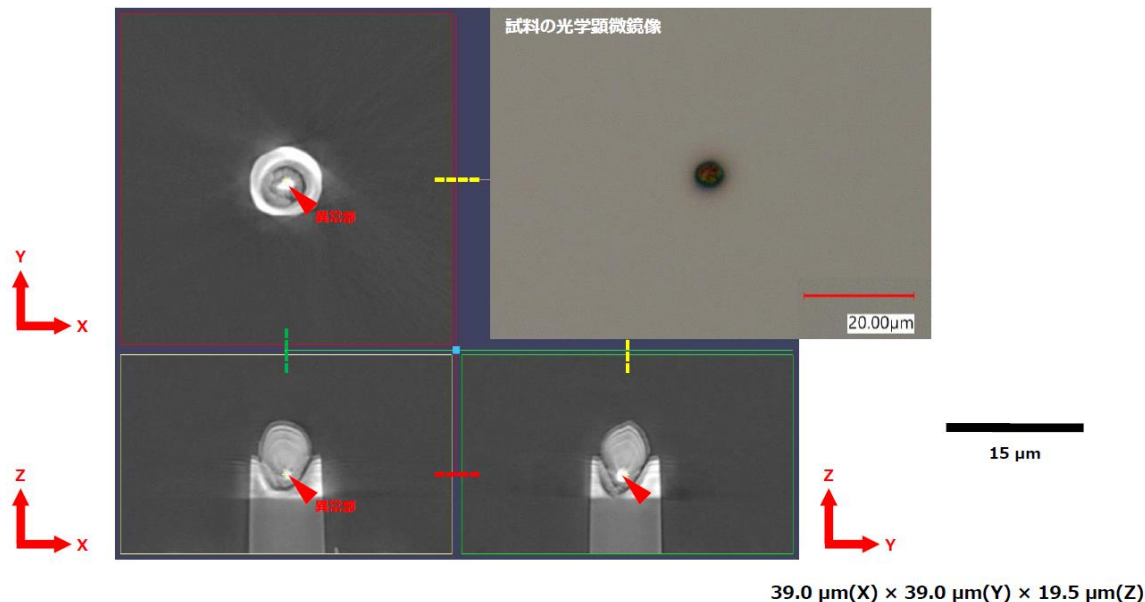
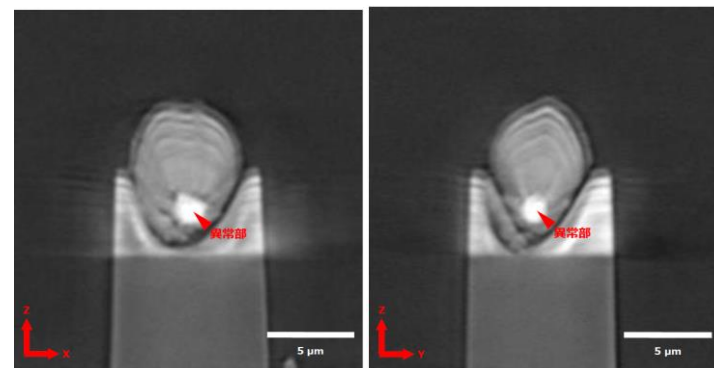
再構成断面像(3面図)

- 基板上に異常部が存在することを確認

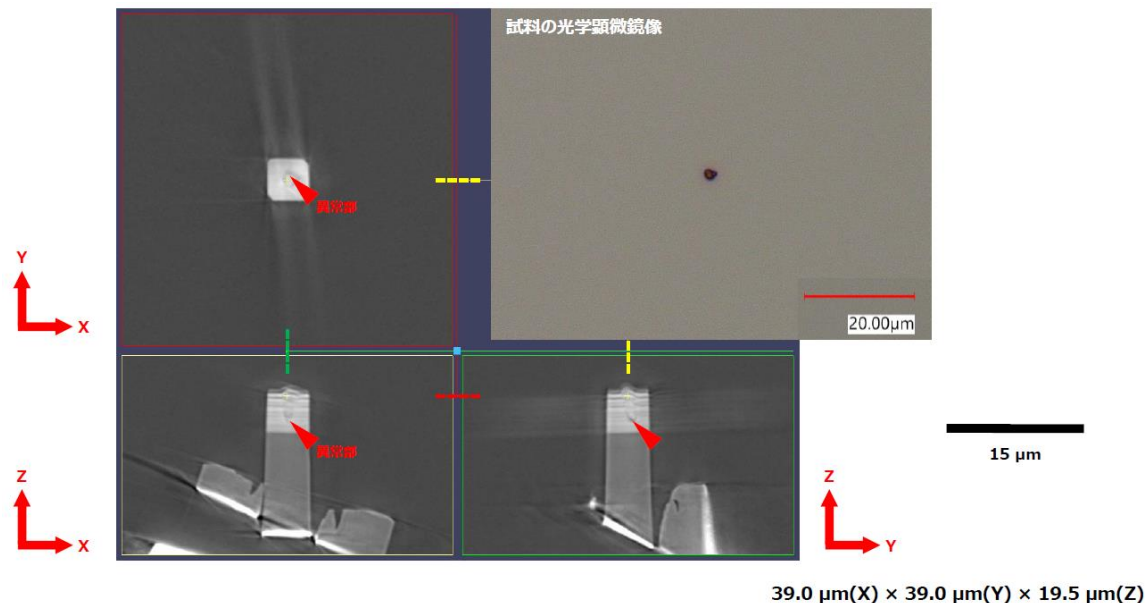
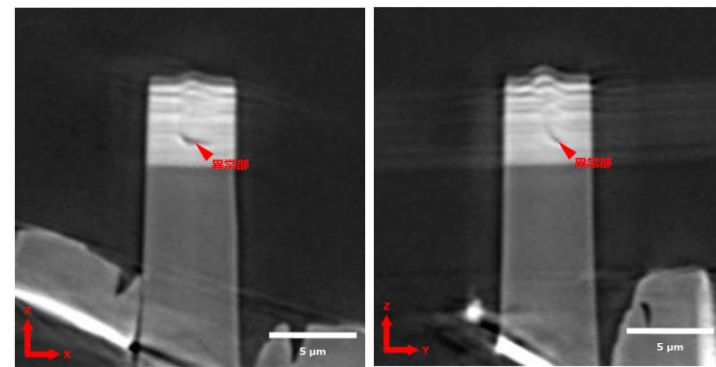
再構成断面像(3面図)

- 薄膜内部に異常部が存在することを確認

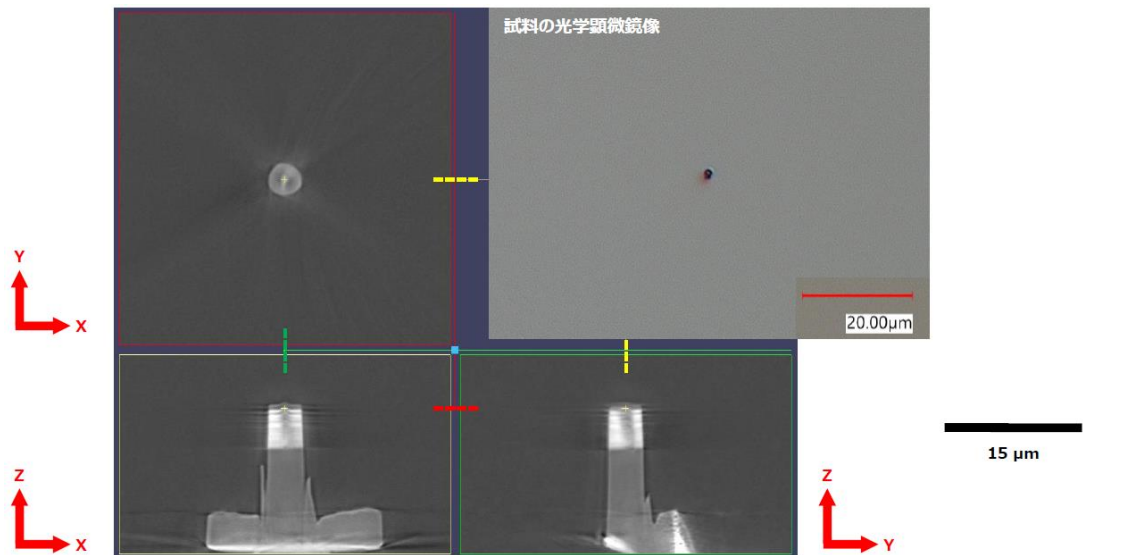
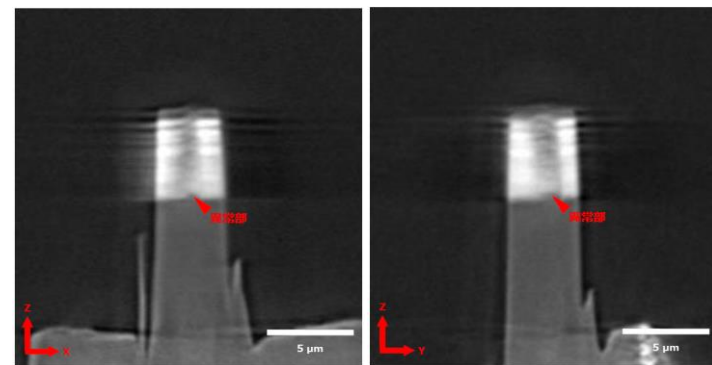
再構成断面像(3面図)

- 基板上に異常部が存在することを確認

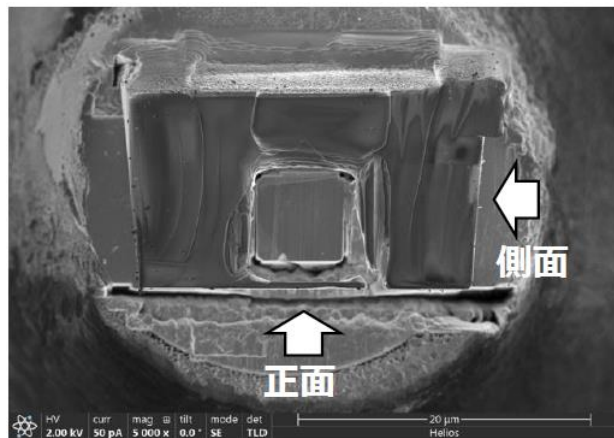
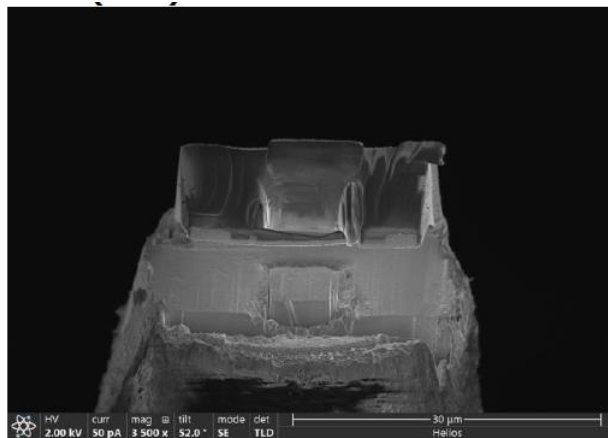
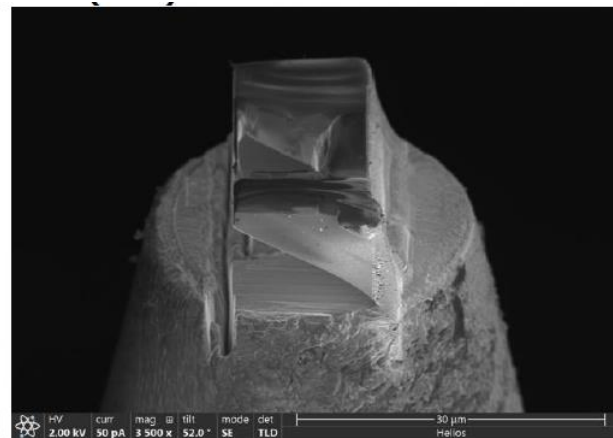
- サンプル2 FIB-SEM断面分析結果  
先端部が消失していたため追加分析不可。  
X線CT分析結果では成膜途中に異常部が存在したため、成膜途中のコンタミ混入による薄膜内部からの異常成長と推測。

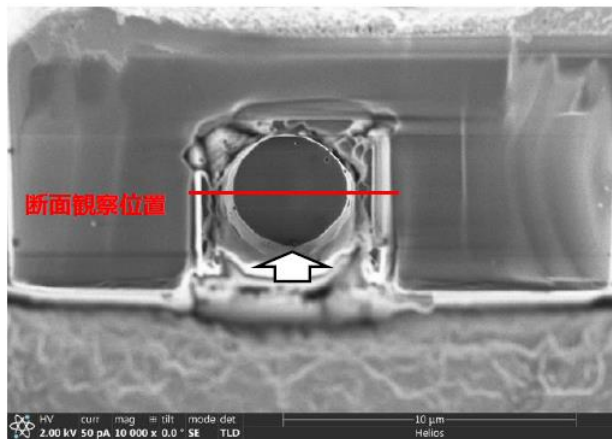
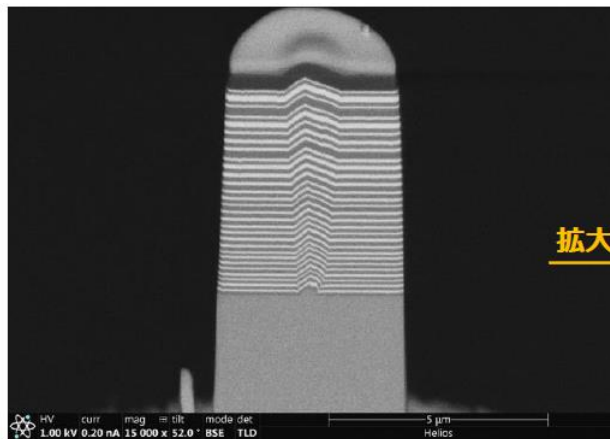
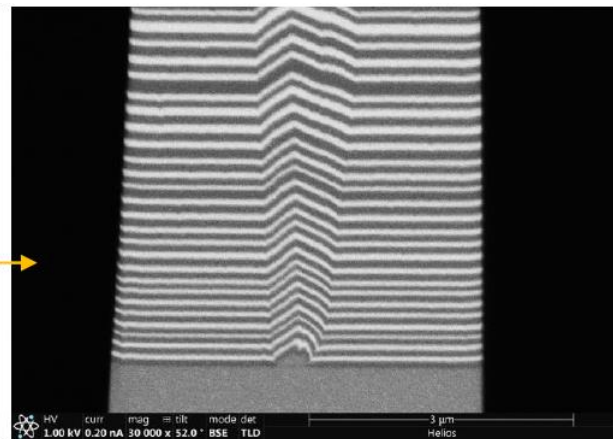
- サンプル3 FIB-SEM断面分析結果  
中央部を基板上に異常部が存在。異常部の上に設計膜厚通りの交互層が積層していることから成膜前の段階で異物が付着したと考えられる。

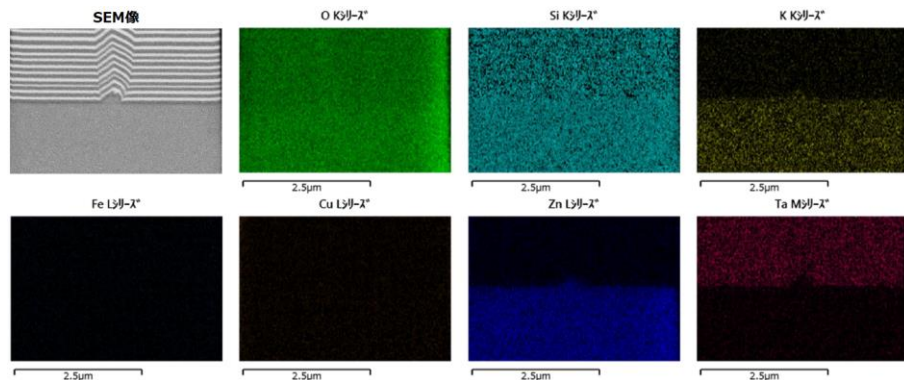
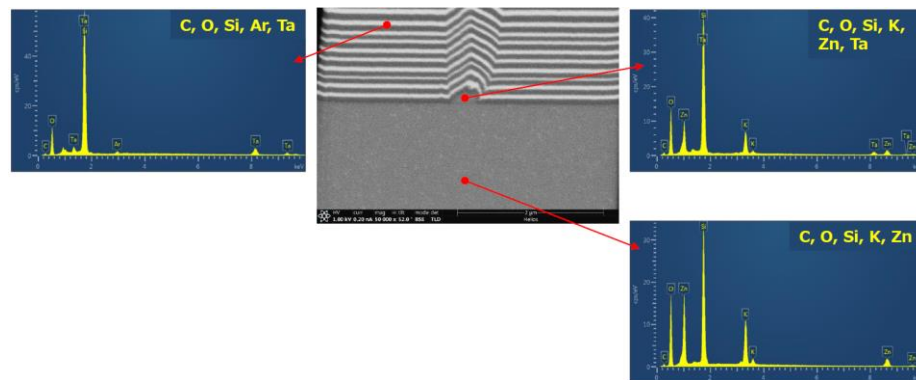
- サンプル3 EDX分析結果  
異常部からは硝材由来のZn,Kが検出された。  
研磨～成膜直前までの工程内で表面付着したガラス片からの異常成長と推測。
