国史跡「仙台城跡」

災害復旧工事情報

No. 1 平成 24 年 11 月 1 日

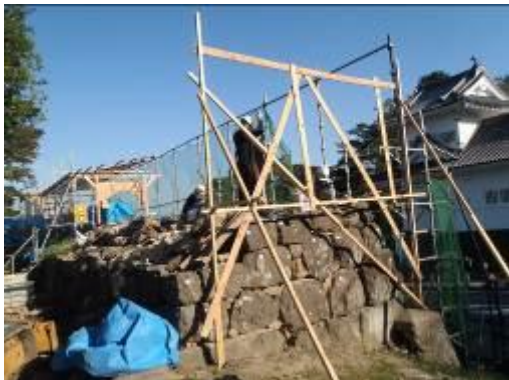
【①大手門北側土塀・石垣】

土塀は瓦と粘土を交互に積み上げて作られていました。土塀を覆っていたモルタルの除去と、崩落した部分の解体後、転倒した石垣の修復を行いました。今後は、土塀の基礎を直してから、解体時に出た土と瓦を再利用して積み直しを行う予定です。

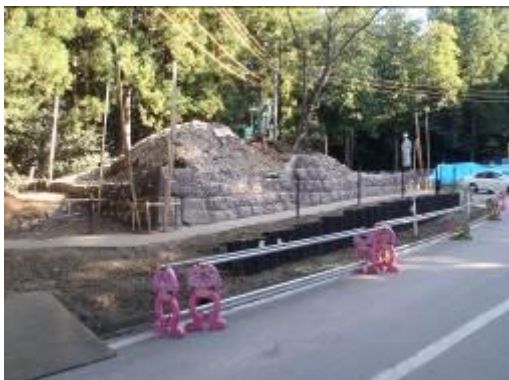
【②中門石垣】

中門の北側石垣は、昭和 52 年にも修復工事が行われていたことがわかり、その際には石垣の裏側をコンクリートで固めていたことが分かりました。現在、石垣下部の解体を行っています。

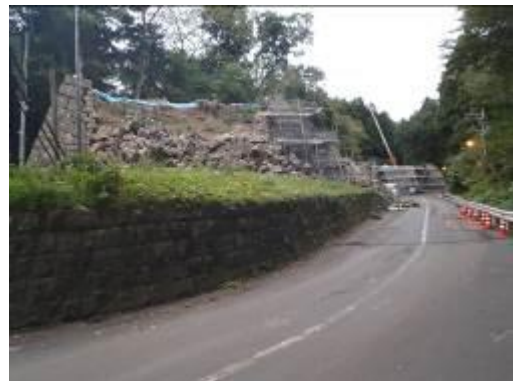
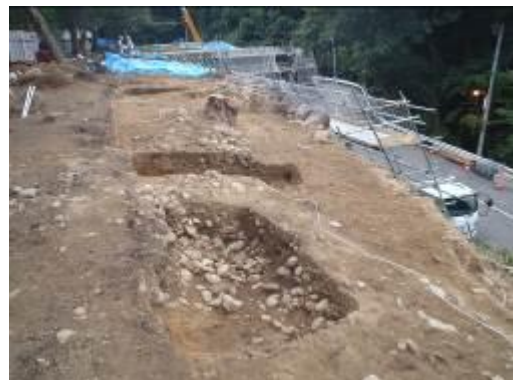
【③本丸北西石垣】

本丸北西は石垣上部の発掘調査を行い、遺構の有無を確認し、記録の終了したところから石垣の解体を行っています。

石垣背後の調査では、昭和 14 年頃に行われた修復の掘り込みと、それより古い修復の掘り込みが、地層の違いで確認できました。また、築城期の可能性のある整地層も確認されています。玉石がまとまって出土した部分があり、機能を検討しています。
