仙台城跡石垣復旧完了 現場見学会

令和7年7月26日(土)
仙台市教育委員会文化財課

1. 本丸北西石垣及び西門石垣の被災状況と復旧までのあゆみ

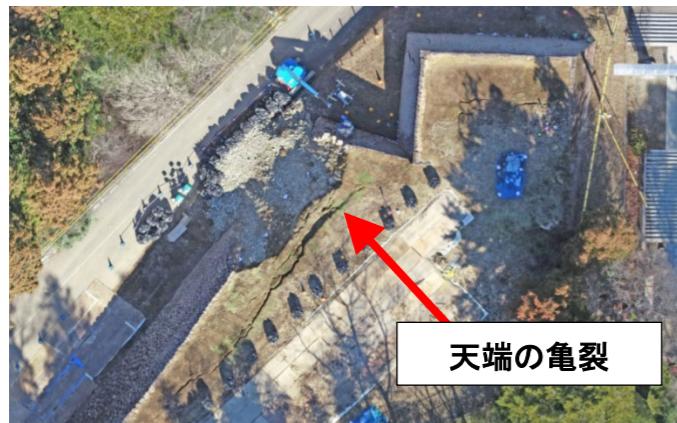
【写真1-1】石垣天端の亀裂

令和3年2月 福島県沖地震により、石垣天端に亀裂発生

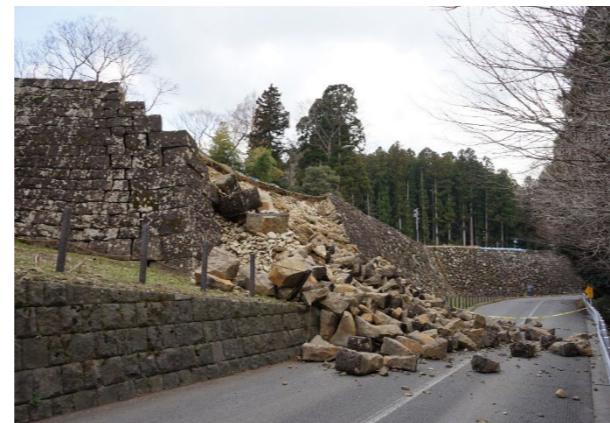
【写真1-2】崩壊した石垣

令和4年3月 福島県沖地震により、石垣が変形・崩壊

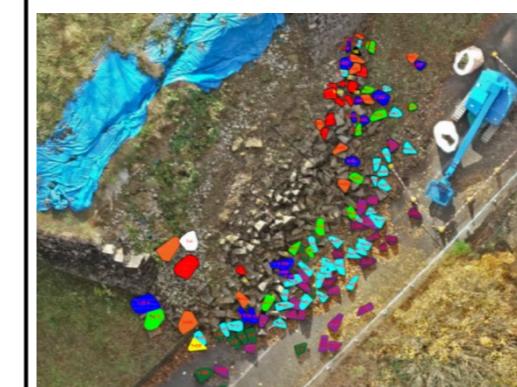
＜崩落石材の特徴＞

- ・中段部(紫、水色、緑)の石材
…遠くまで移動している
- ・上段部(赤、橙、青)の石材
…築石近くに位置している

【写真2-2】E面石垣崩落後上空写真

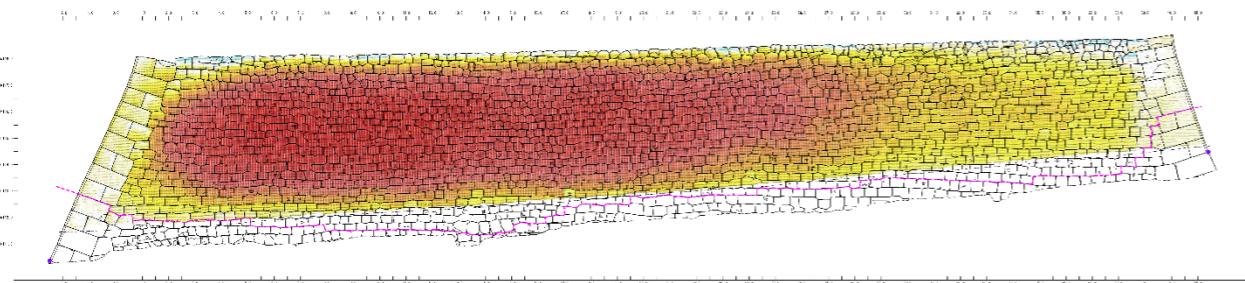
【図3】本丸北西石垣C面差分図

被災前後の石垣の3D計測データを重ね、差分図を作成し地震による変形箇所を可視化

赤色：前面側に張り出した箇所
青色：背面側に窪んだ箇所

変形量の大きい箇所を解体範囲 (案) として現地確認

→解体範囲の決定

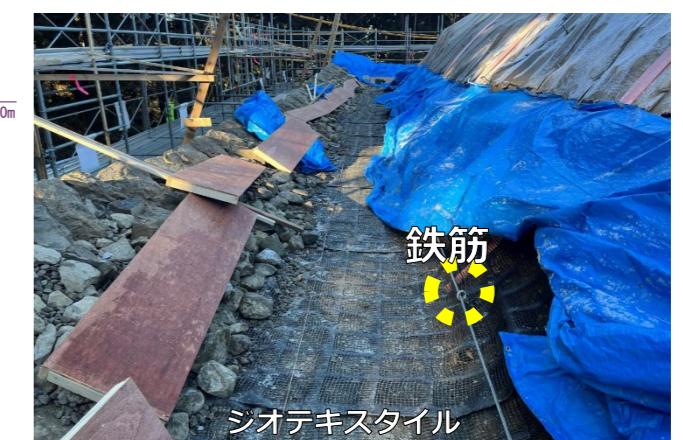
【写真5】ジオテキスタイル敷設状況

- ・裏込石をジオテキスタイル(盛土造成工事などで使用される補強材)で補強
- ・背面土(安定領域)へ挿入した鉄筋とジオテキスタイルを連結
- ・鉄筋を介し、ジオテキスタイルの安定領域への定着を図る
