R4. 3. 16 福島県沖地震における史跡仙台城跡のき損について

令和 4 年 3 月 16 日（水）23 時 36 分に発生した福島県沖地震（以下「R4 地震」という）で下記のとおりき損が発生した。

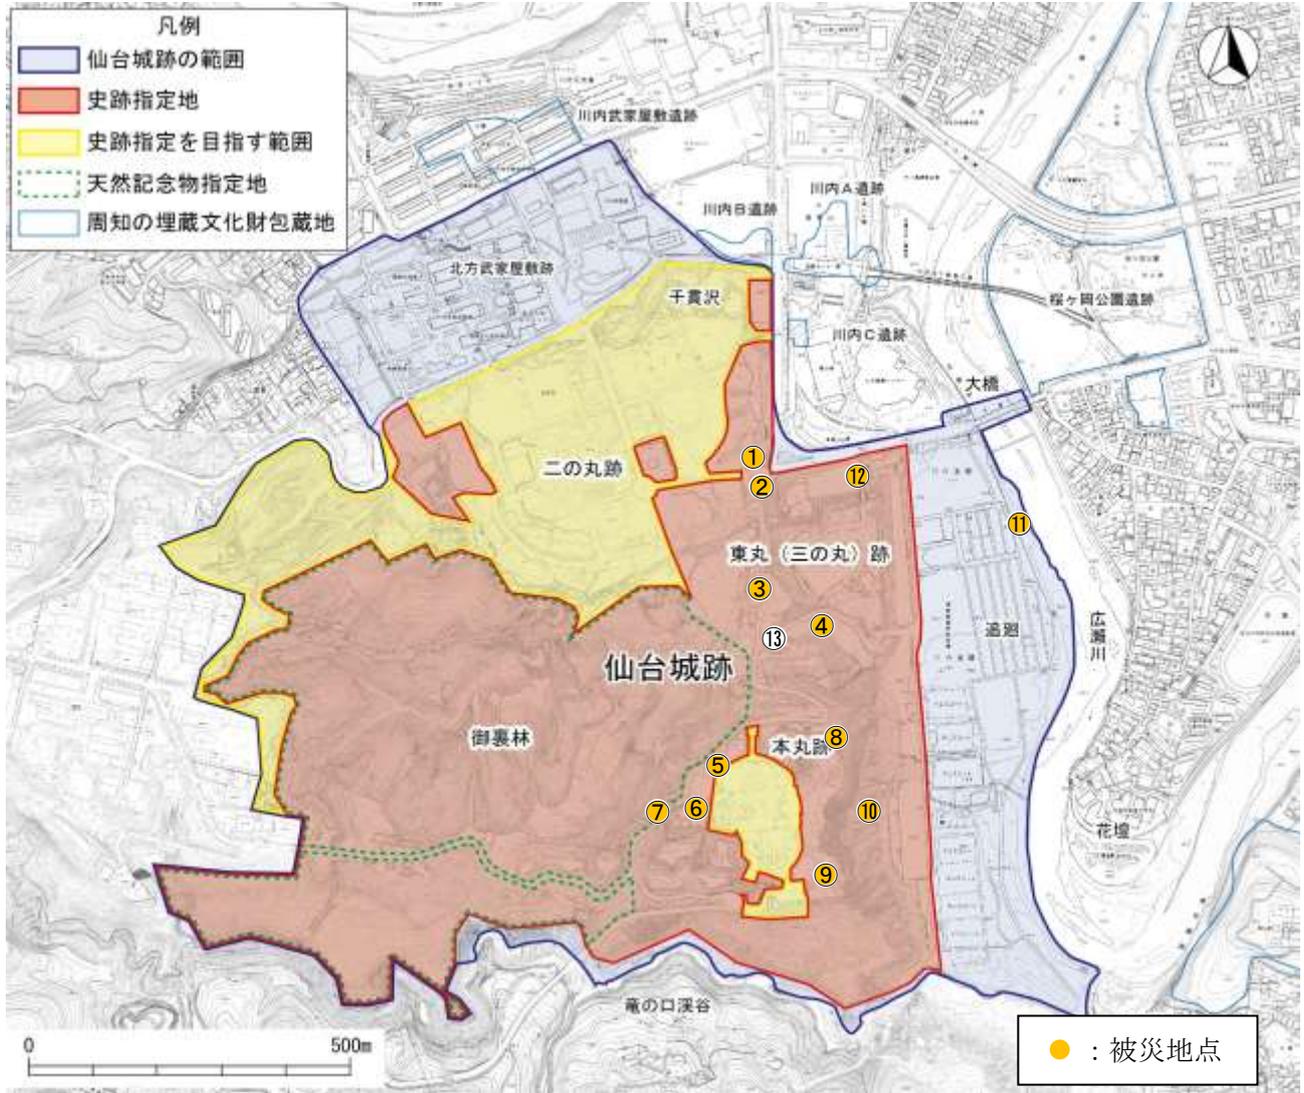
①	大手門北側土塀	礎石のズレ、躯体の変形、漆喰の亀裂・剥離	⑧	本丸北壁石垣	端部石材および盛土の崩落
②	大手門脇櫓石垣	石垣石材のズレ・ヒビ	⑨	本丸東側崖上面	地割れ
③	中門石垣	石垣石材のズレ(確認可能な範囲)	⑩	本丸東側崖面下部	法面の崩落、樹木の落下
④	清水門石垣	変形	⑪	広瀬川護岸石垣	崩落
⑤	本丸北西石垣	崩落、変形	⑫	五色沼護岸	石積みの変形、天端面の道路の沈下
⑥	西門石垣	崩落、変形	⑬	沢門下石垣	—
⑦	貯水槽石垣	崩落

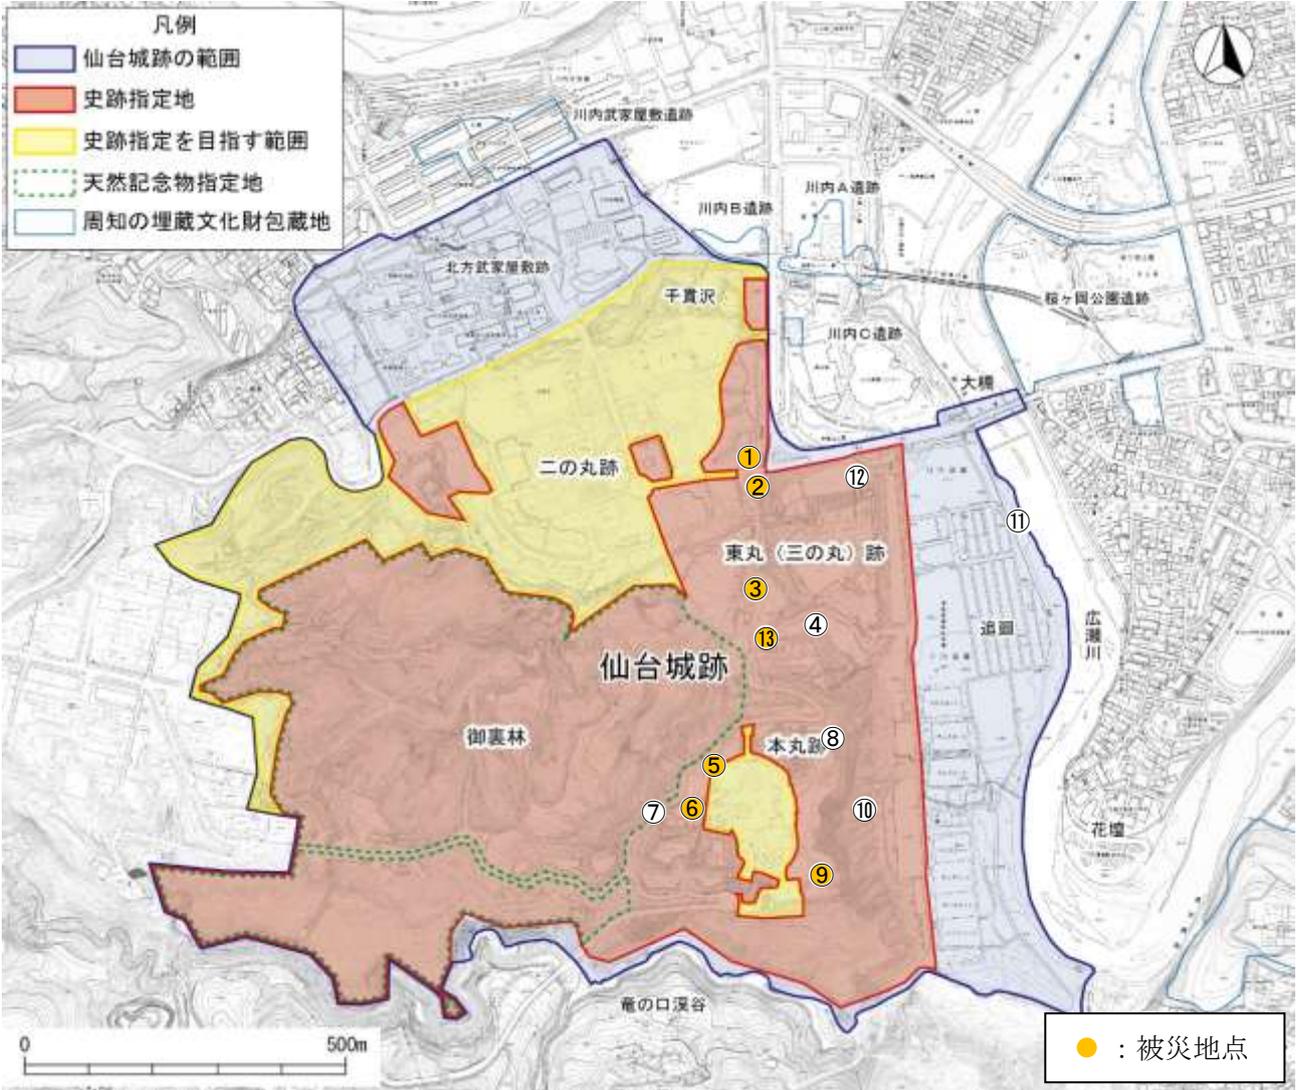
①	大手門北側土塀	位置のズレ、漆喰の亀裂・剥離	⑧	本丸北壁石垣	—
②	大手門脇櫓石垣	付近の南東側斜面で地滑り	⑨	本丸東側崖上面	巽櫓跡付近で地滑り
③	中門石垣	石垣石材のズレ	⑩	本丸東側崖面下部	—
④	清水門石垣	—	⑪	広瀬川護岸石垣	—
⑤	本丸北西石垣	石垣上面に亀裂	⑫	五色沼護岸	—
⑥	西門石垣	石材3石の落下と間詰石の落下	⑬	沢門下石垣	変形、天端石1石の落下
⑦	貯水槽石垣	—

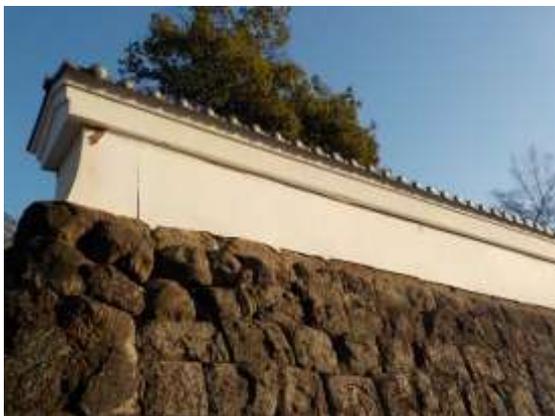
令和3年2月に発生した福島県沖地震（以下「R3地震」という）により被災し、修復工事が完了しないまま被災した。漆喰の亀裂や剥離はR3地震から確認されていたが、R4地震により損傷が進行した。また、R4地震によって土塀の礎石がズレ、それにより躯体の変形が確認された。

A面被災状況（南西から）

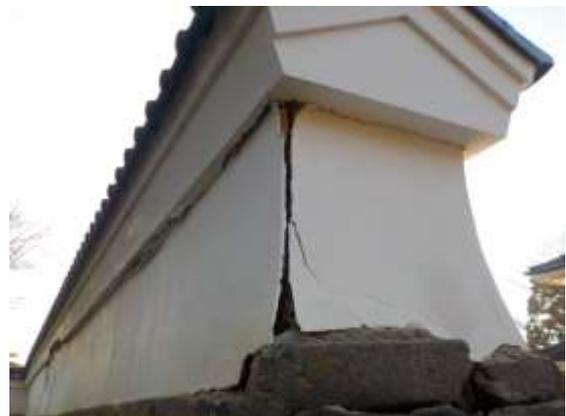
B・C面被災状況（西から）

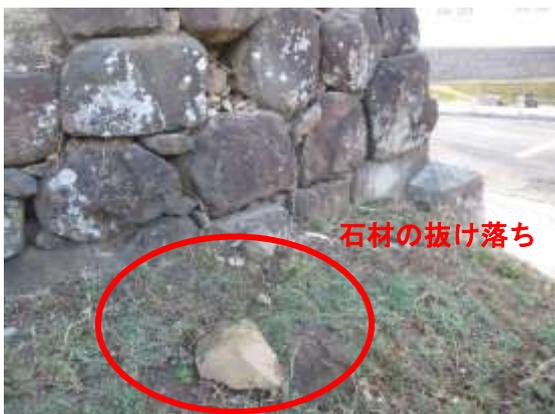
B面石垣被災状況（北西から）

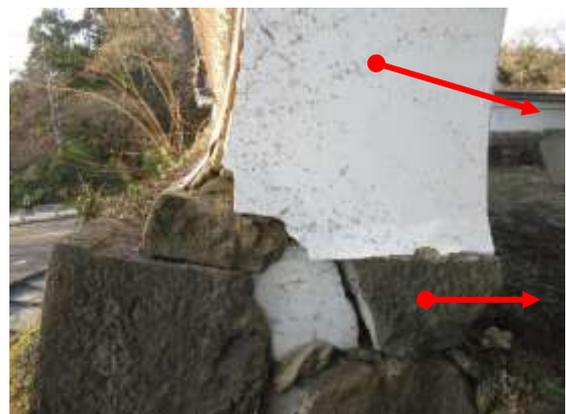
E面礎石ズレ・躯体変形状況（北から）

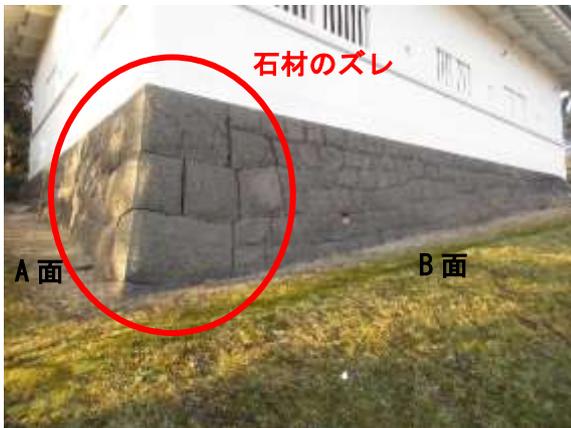
R3 地震において石材の剥離は確認しており、R4 地震で新たに石材のヒビやズレを確認した。また、大手門脇櫓(再建)の瓦や壁の剥離なども見られた。

石垣被災状況(北東から)

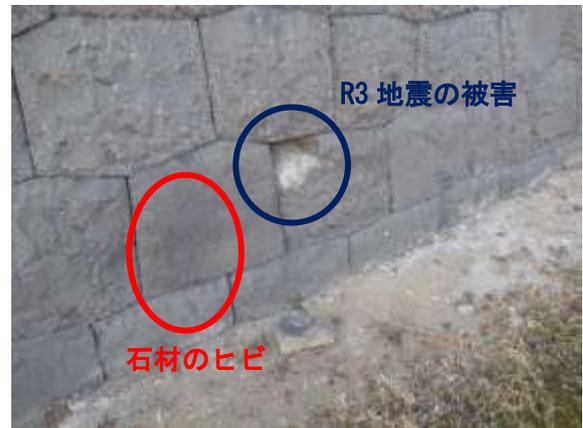
B面ヒビ状況(北西から)

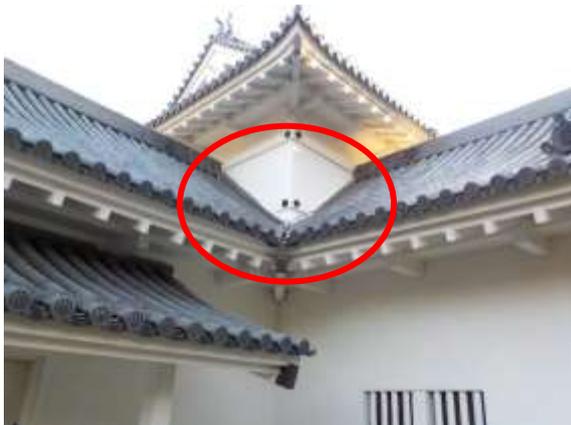
脇櫓(再建)被災状況(南西から)

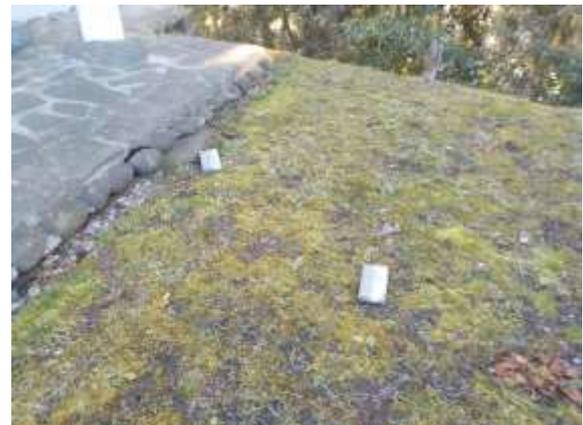
脇櫓(再建)瓦落下状況(西から)

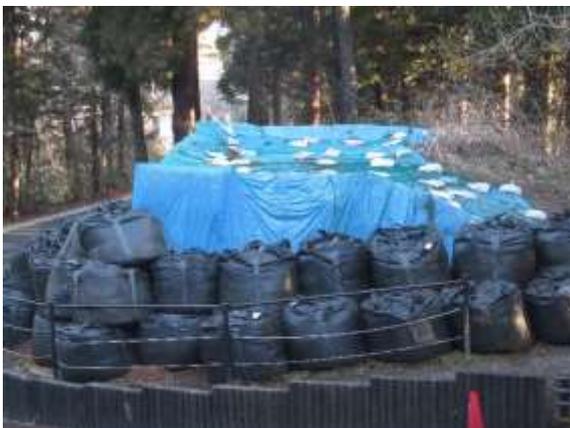
R4 地震によって新たな変状がシート越しに認められた。養生および大型土のうは崩落の危険性を考慮して撤去していないため、被災状況の全容を把握できていない。

北側石垣現況（南から）

R3 地震によって変形し一部緊急解体を行っている。また、市道に隣接している事から応急措置としてシートおよびネット養生したうえで、大型土のうを前面に設置している。

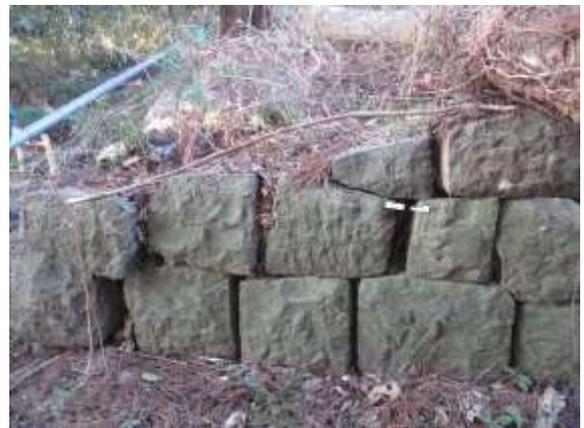
北 C 面変形状況（北から）

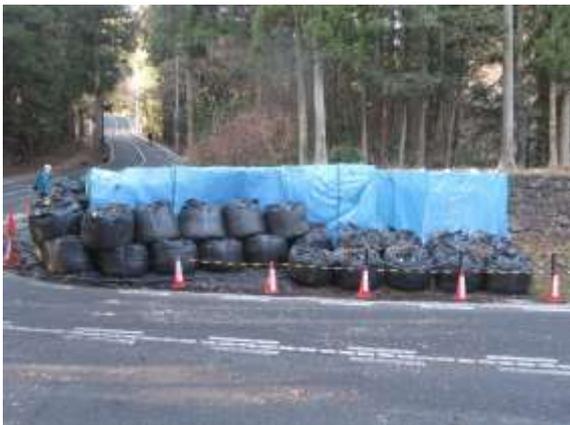
南側石垣現況（北から）

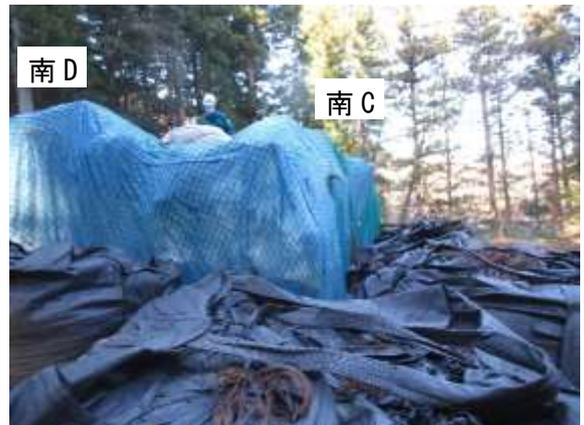
南 C・D 面変形状況（東から）

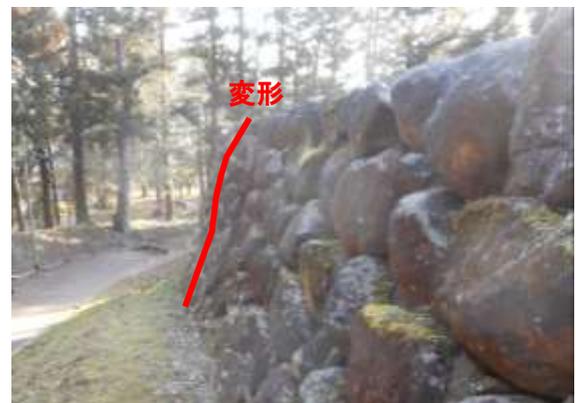
R3 地震では被害が確認されなかったが、R4 地震によって石垣の変形が確認された。市道に面していることから、危険防止の措置として大型土のうを設置し、4/28 より歩行者の通行を再開している。

清水門石垣 B 面変形状況（西から）

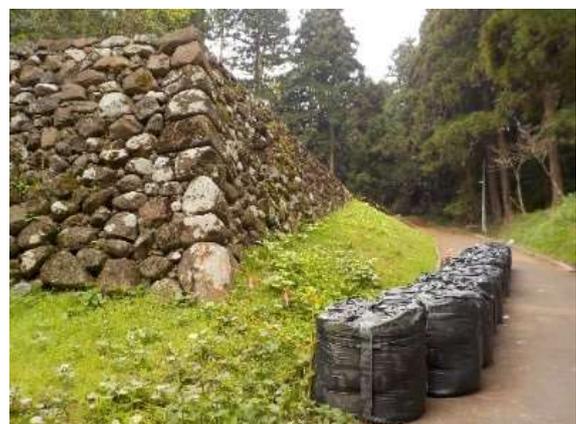
大型土のう設置状況（南東から）

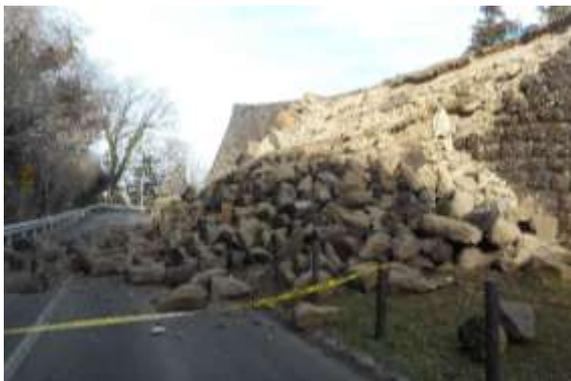
R3 地震により石垣上面の平場において地割れが確認されており、シート養生により応急措置を行っていた。R4 地震においては石垣の崩落および変形とそれに伴う天端の地割れが確認された。石垣に面する市道は全面通行止めとしている。

E 面崩落状況 (南西から)

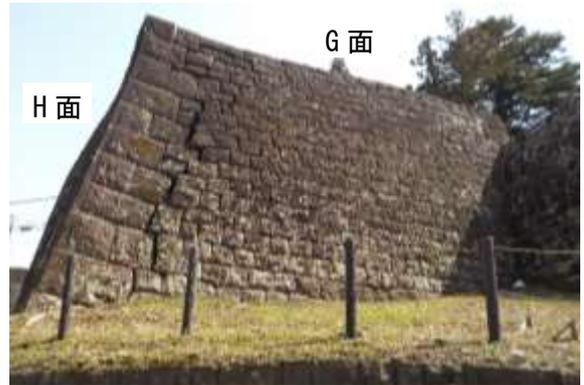
G・H 面変形状況 (西から)

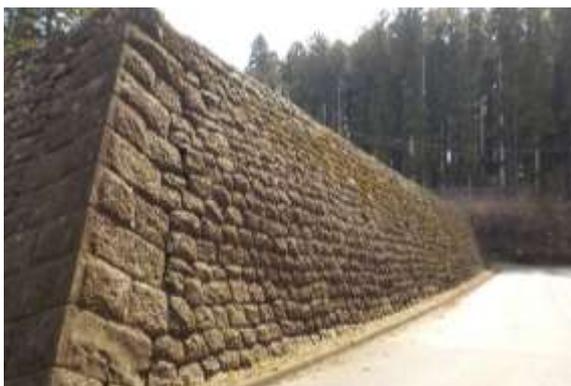
C 面変形状況 (北西から)

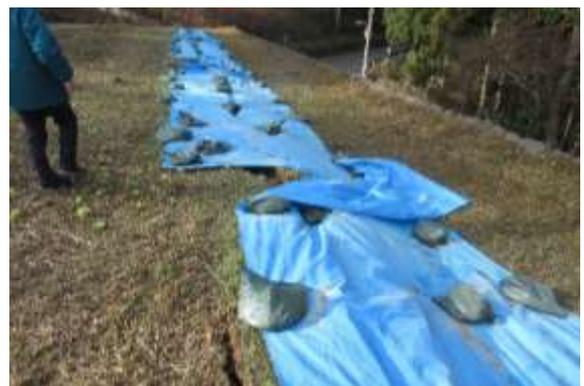
C 面上面地割れ状況 (北から)

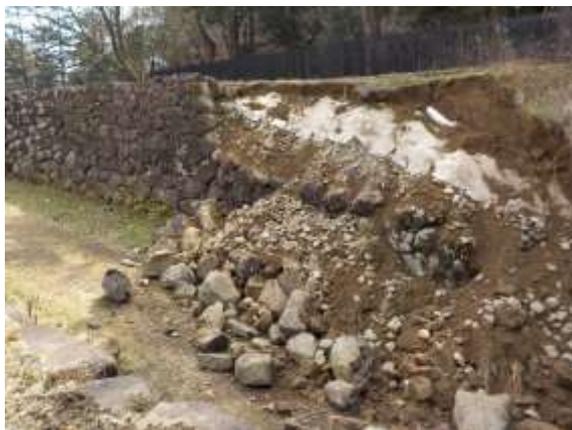
R3 地震により石垣の一部崩落と変形、天端の地割れが確認されていた。R4 地震によって新たに崩落・変形が発生し、地割れの規模が拡大した。

H面崩落状況(北西から)

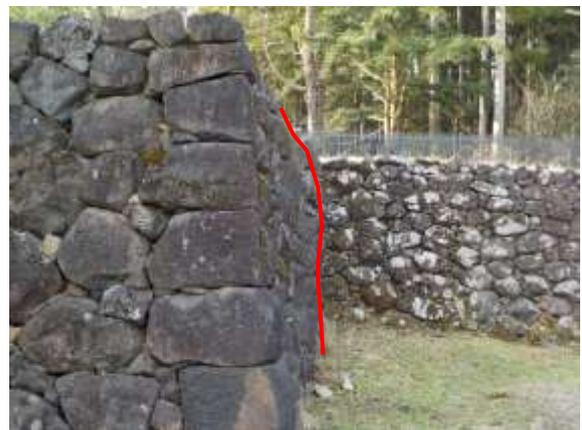
G面変形状況(北から)

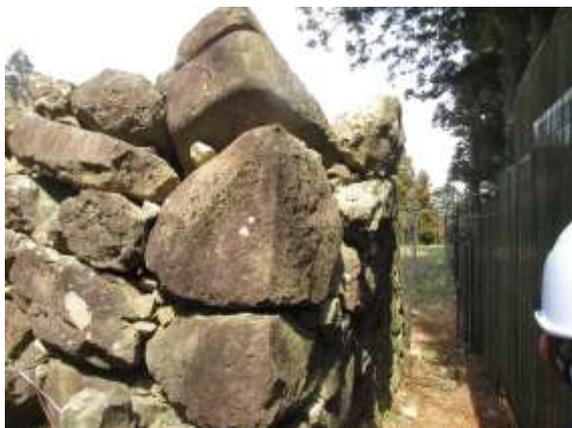
D・E面変形状況(南から)

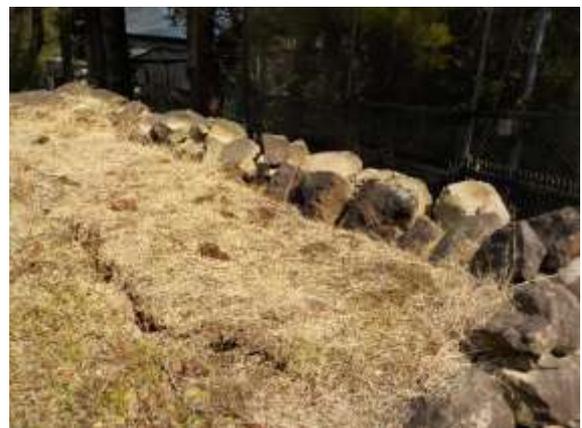
E面上端変形と地割れ状況(南西から)
