本丸北壁石垣（F面端部）の災害復旧について

1. 被災状況

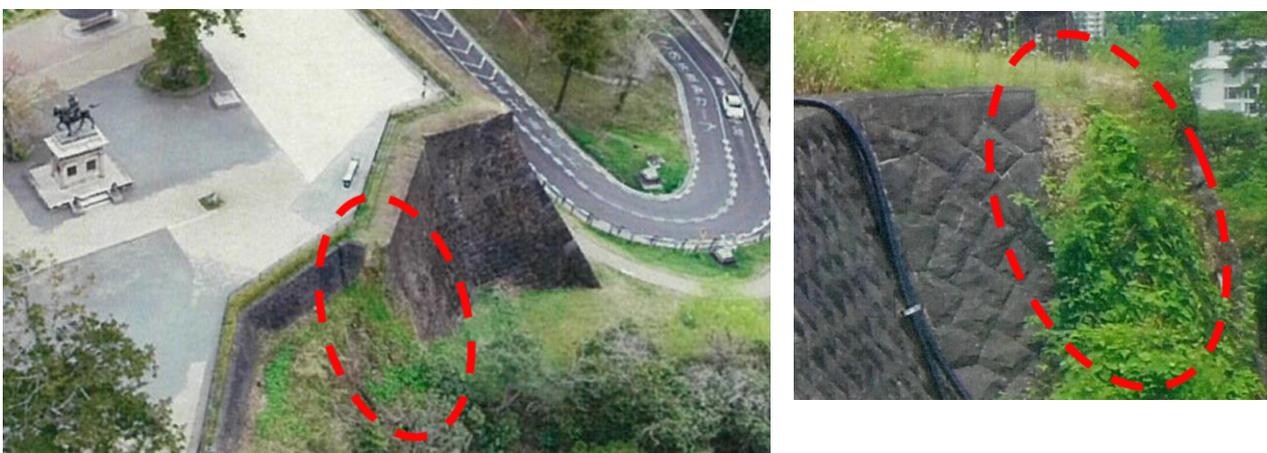
●被災前の状況

※青葉山公園仙台城石垣修復工事（平成17年度竣工）で施工した植生工（厚層基材吹付）が被災

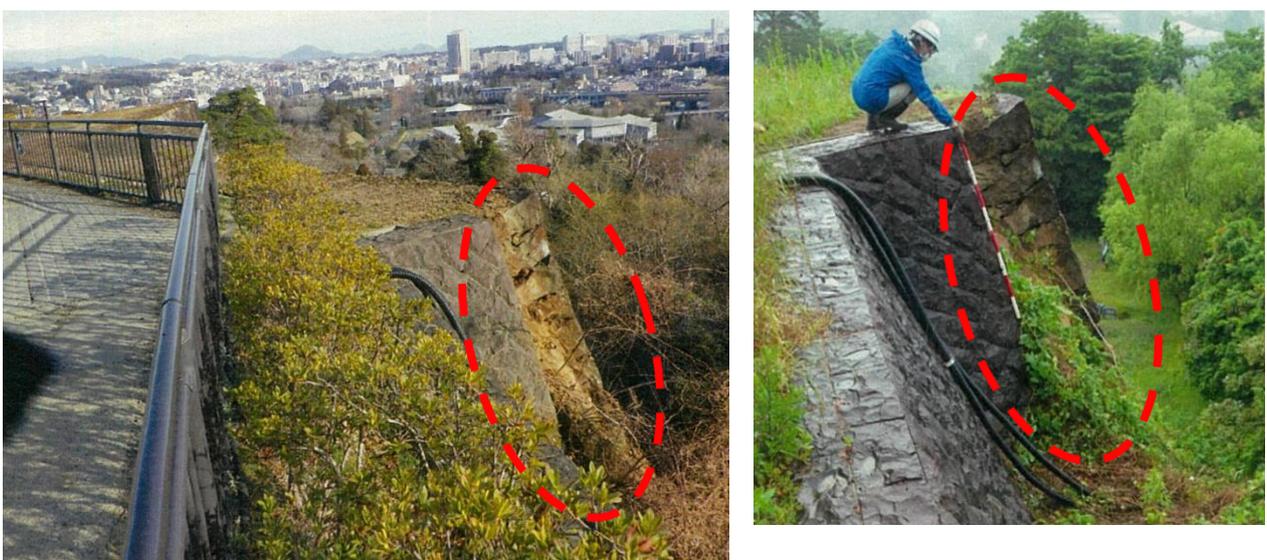
●被災後の状況

本丸北壁石垣（F面端部）の覆土が令和4年3月16日に発生した福島県沖地震に伴う揺れ等の影響により崩落し、被災したもの。

本件は、地震被災に対する災害復旧であることから、原形復旧を基本とする。ただし、将来的に今回と同様の被害を受けないように従来工法を補強する対策も検討する。

◇ソイルセメント吹付により、原形を復旧する。

◇鉄筋挿入工により，従来工法を補強する。（既存石垣に影響しないよう調整する）
