H28 西中田小学校 通学路対策箇所図

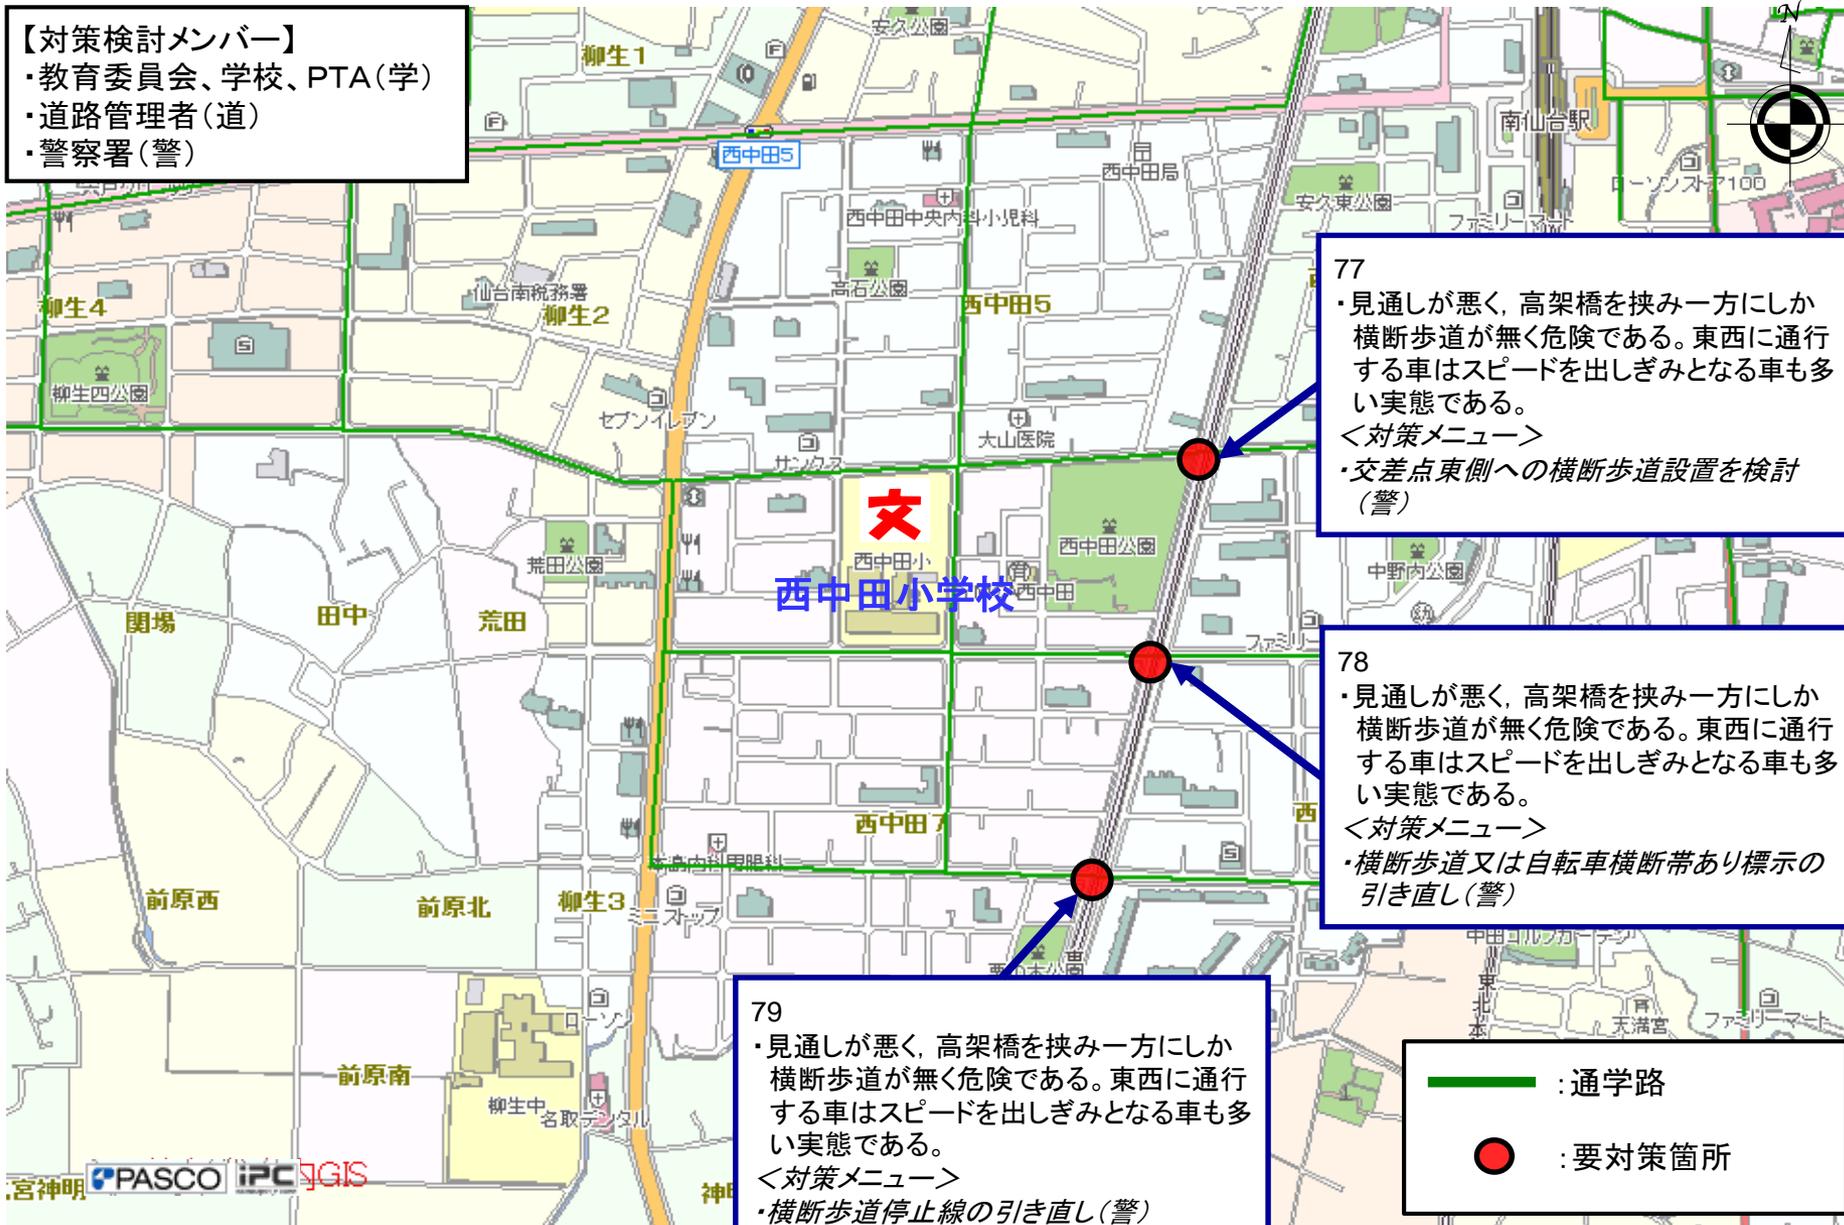
・見通しが悪く、高架橋を挟み一方にしか横断歩道が無く危険である。東西に通行する車はスピードを出しぎみとなる車も多い実態である。

- ・交差点東側への横断歩道設置を検討(警)

- ・横断歩道又は自転車横断帯あり標示の引き直し(警)

- ・横断歩道停止線の引き直し(警)
