R3年度 荒井小学校 通学路対策箇所図

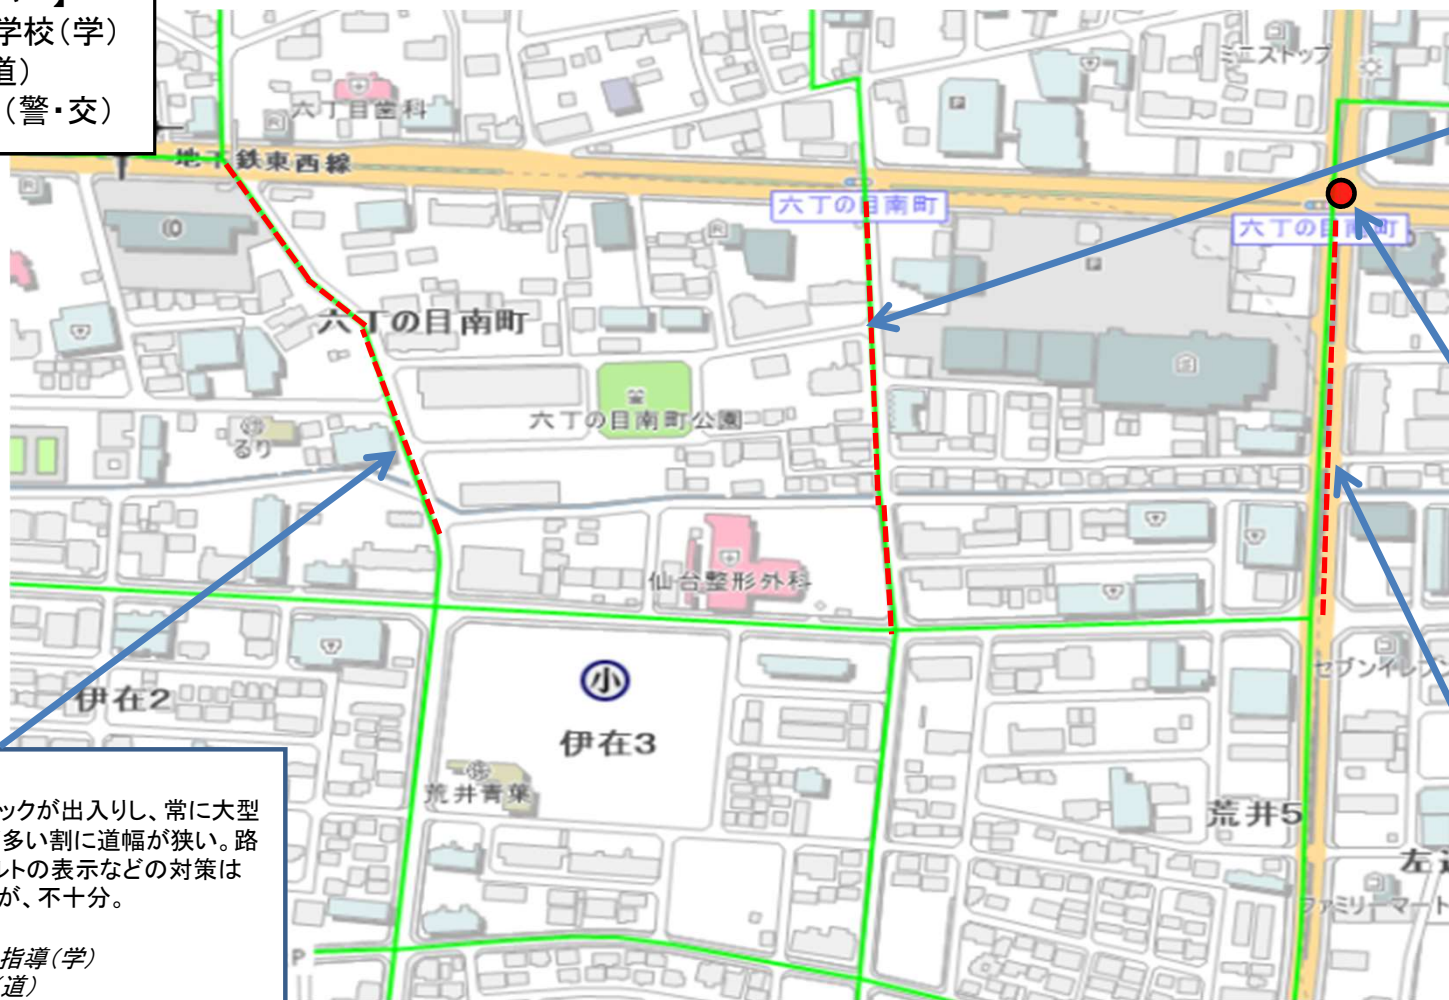
- (荒井小2)
- 産業道路への抜け道になっており、また道幅も狭いため、登校時には渋滞、下校時にはスピードを上げた車に注意が必要である。
- ＜対策内容＞
- ・児童への交通安全指導(学)
 - ・外側線の引き直し(道)
 - ・ドットラインの設置(道)
 - ・パトロールの強化(警・交)

- (荒井小4)
- 産業道路を横断する信号機について、右折車が時間をオーバーして右折することもあり、また青信号も短く、低学年の児童では渡り切れないことがある。
- ＜対策内容＞
- ・通学路変更の検討(学)
 - ・信号機の秒数調整(警・交)

- (荒井小3)
- 西側に左折し産業道路に向かう車が多いため、歩道はあるが危険な状況が生まれている。
- ＜対策内容＞
- ・登校時間帯の見回りを強化(学)
 - ・摩耗した停止線の復旧(警・交)

- (荒井小1)
- コンビニ配送のトラックが出入りし、常に大型トラックの交通量が多い割に道幅が狭い。路側帯にグリーンベルトの表示などの対策は行ってもらっているが、不十分。
- ＜対策内容＞
- ・児童への交通安全指導(学)
 - ・外側線の引き直し(道)
 - ・ドットラインの設置(道)
 - ・パトロールの強化(警・交)
