# R3年度 大野田小学校 通学路対策箇所図

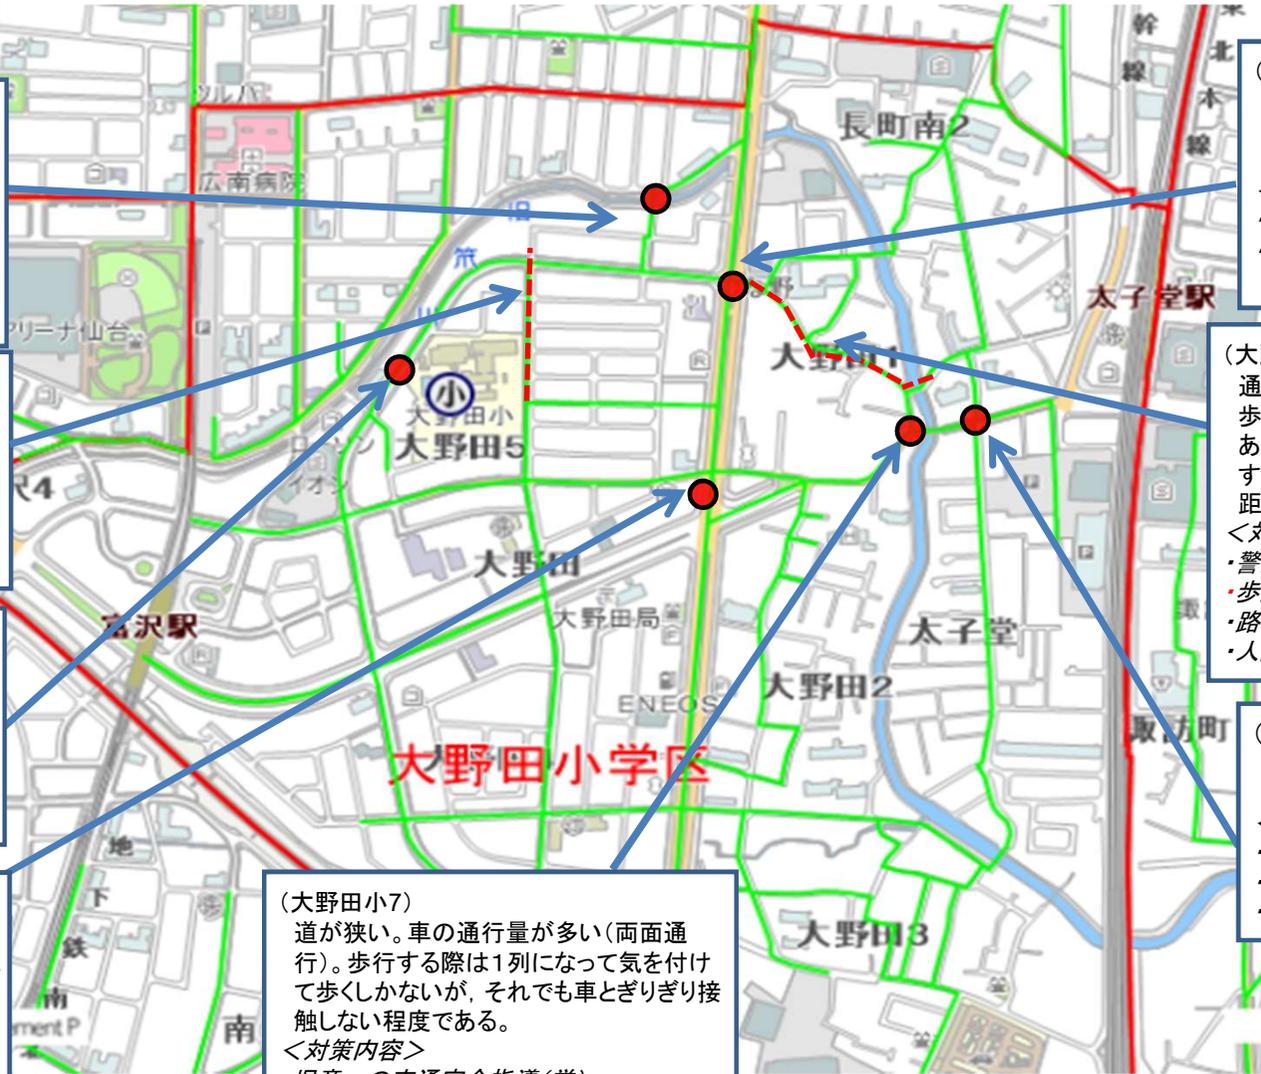
(大野田小2)  
 橋が近くにあるため、横断歩道がないにも関わらず渡ろうとする歩行者が多い。カーブになっているため、車の見通しも悪い。  
 <対策内容>  
 ・児童への交通安全指導の徹底(学)  
 ・他の道路を使用し、当該道路を使用しないよう指導(学)

(大野田小1)  
 学校側には歩道があるが、反対側には歩道がない。横断歩道があるが、そこを渡らない歩行者もいる。  
 <対策内容>  
 ・警戒標識(通学路)の設置(道)  
 ・停止線等の引き直し(警・交)

(大野田小3)  
 児童が多く使用するが、信号機がない。時間によっては車が途切れなときもある。  
 <対策内容>  
 ・児童への交通安全指導(学)  
 ・学校・地域による見守り(学)

(大野田小5)  
 道路からセブンイレブンに入ろうとする車が多い。お店の駐車場に入る入り口も広く、また複数あるため、多くの車が歩道を横切ることになる。  
 <対策内容>  
 ・学校・地域による見守り(学)

(大野田小7)  
 道が狭い。車の通行量が多い(両面通行)。歩行する際は1列になって気を付けて歩かしかないが、それでも車とぎりぎり接触しない程度である。  
 <対策内容>  
 ・児童への交通安全指導(学)

(大野田小4)  
 時間にもよるが、自転車の通行量が多い。また、短い横断歩道のため、信号を無視して渡る自転車も多く見られる。  
 <対策内容>  
 ・登校時の見守り(学)  
 ・「通学路」の看板を新しいものに変更(学)

(大野田小8)  
 通学児童が多く利用する路線であるが、車道と歩行スペースの分離がなされていない状況である。また、狭小幅員箇所があり、児童が歩行する際は1列になって歩いているが、車両との距離が近く、危険な状況である。  
 <対策内容>  
 ・警戒標識(通学路)の設置(道)  
 ・歩道整備(道)※南道路  
 ・路側帯カラー化(道)※南道路  
 ・人道橋設置(道)※南道路

(大野田小6)  
 信号機がない横断歩道であるが、車の通行量が多い。  
 <対策内容>  
 ・児童への交通安全指導(学)  
 ・学校・地域による見守り(学)  
 ・横断旗の数を増やす(学)
