R5年度 八乙女小学校 通学路対策箇所図

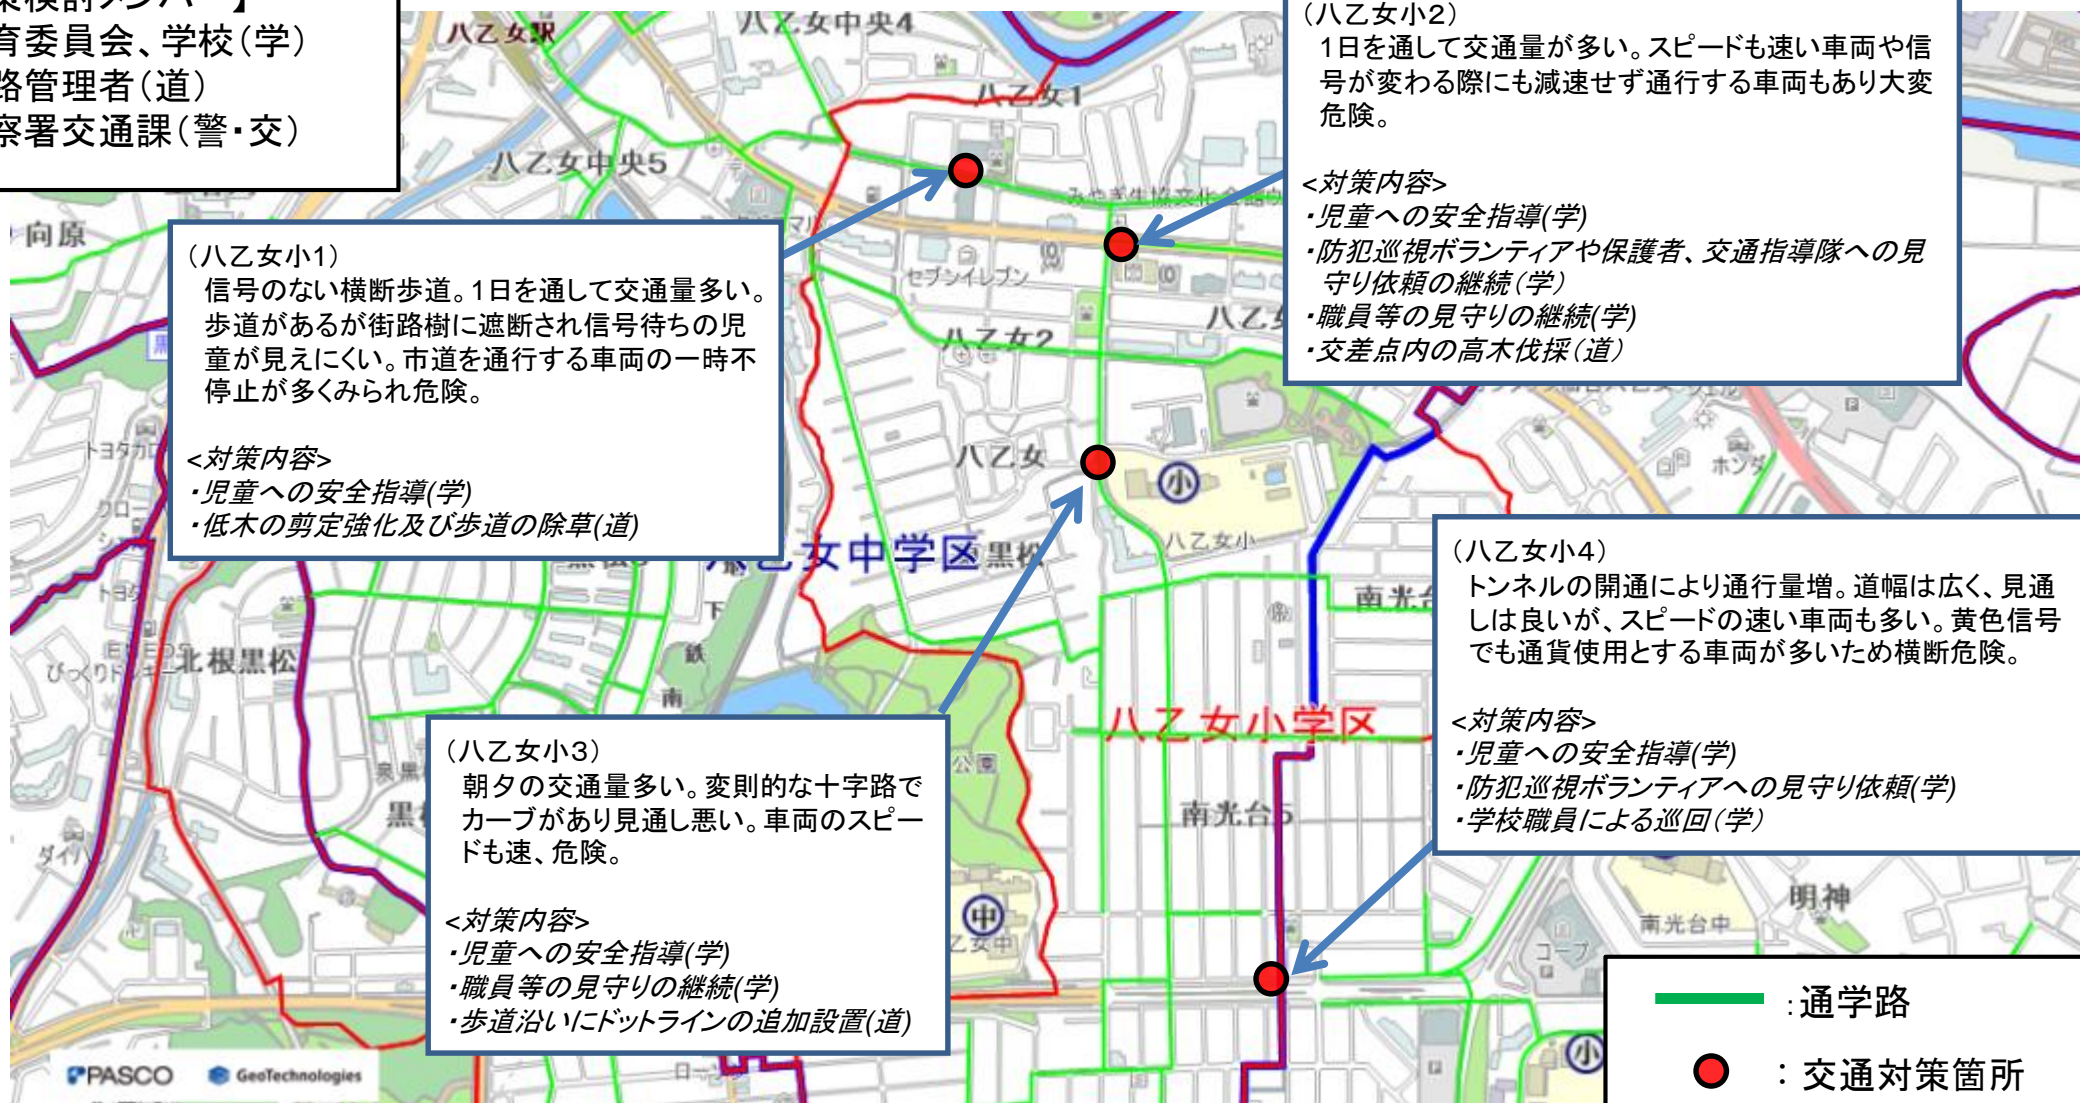
信号のない横断歩道。1日を通して交通量多い。歩道があるが街路樹に遮断され信号待ちの児童が見えにくい。市道を通行する車両の一時不停止が多くみられ危険。

1日を通して交通量が多い。スピードも速い車両や信号が変わる際にも減速せず通行する車両もあり大変危険。

トンネルの開通により通行量増。道幅は広く、見通しは良いが、スピードの速い車両も多い。黄色信号でも通貨使用とする車両が多いため横断危険。

朝夕の交通量多い。変則的な十字路でカーブがあり見通し悪い。車両のスピードも速、危険。

- ・児童への安全指導(学)
- ・低木の剪定強化及び歩道の除草(道)

- ・児童への安全指導(学)
- ・防犯巡視ボランティアや保護者、交通指導隊への見守り依頼の継続(学)
- ・職員等の見守りの継続(学)
- ・交差点内の高木伐採(道)

- ・児童への安全指導(学)
- ・防犯巡視ボランティアへの見守り依頼(学)
- ・学校職員による巡回(学)

- ・児童への安全指導(学)
- ・職員等の見守りの継続(学)
- ・歩道沿いにドットラインの追加設置(道)
