R7年度 鹿野小学校 通学路対策箇所図

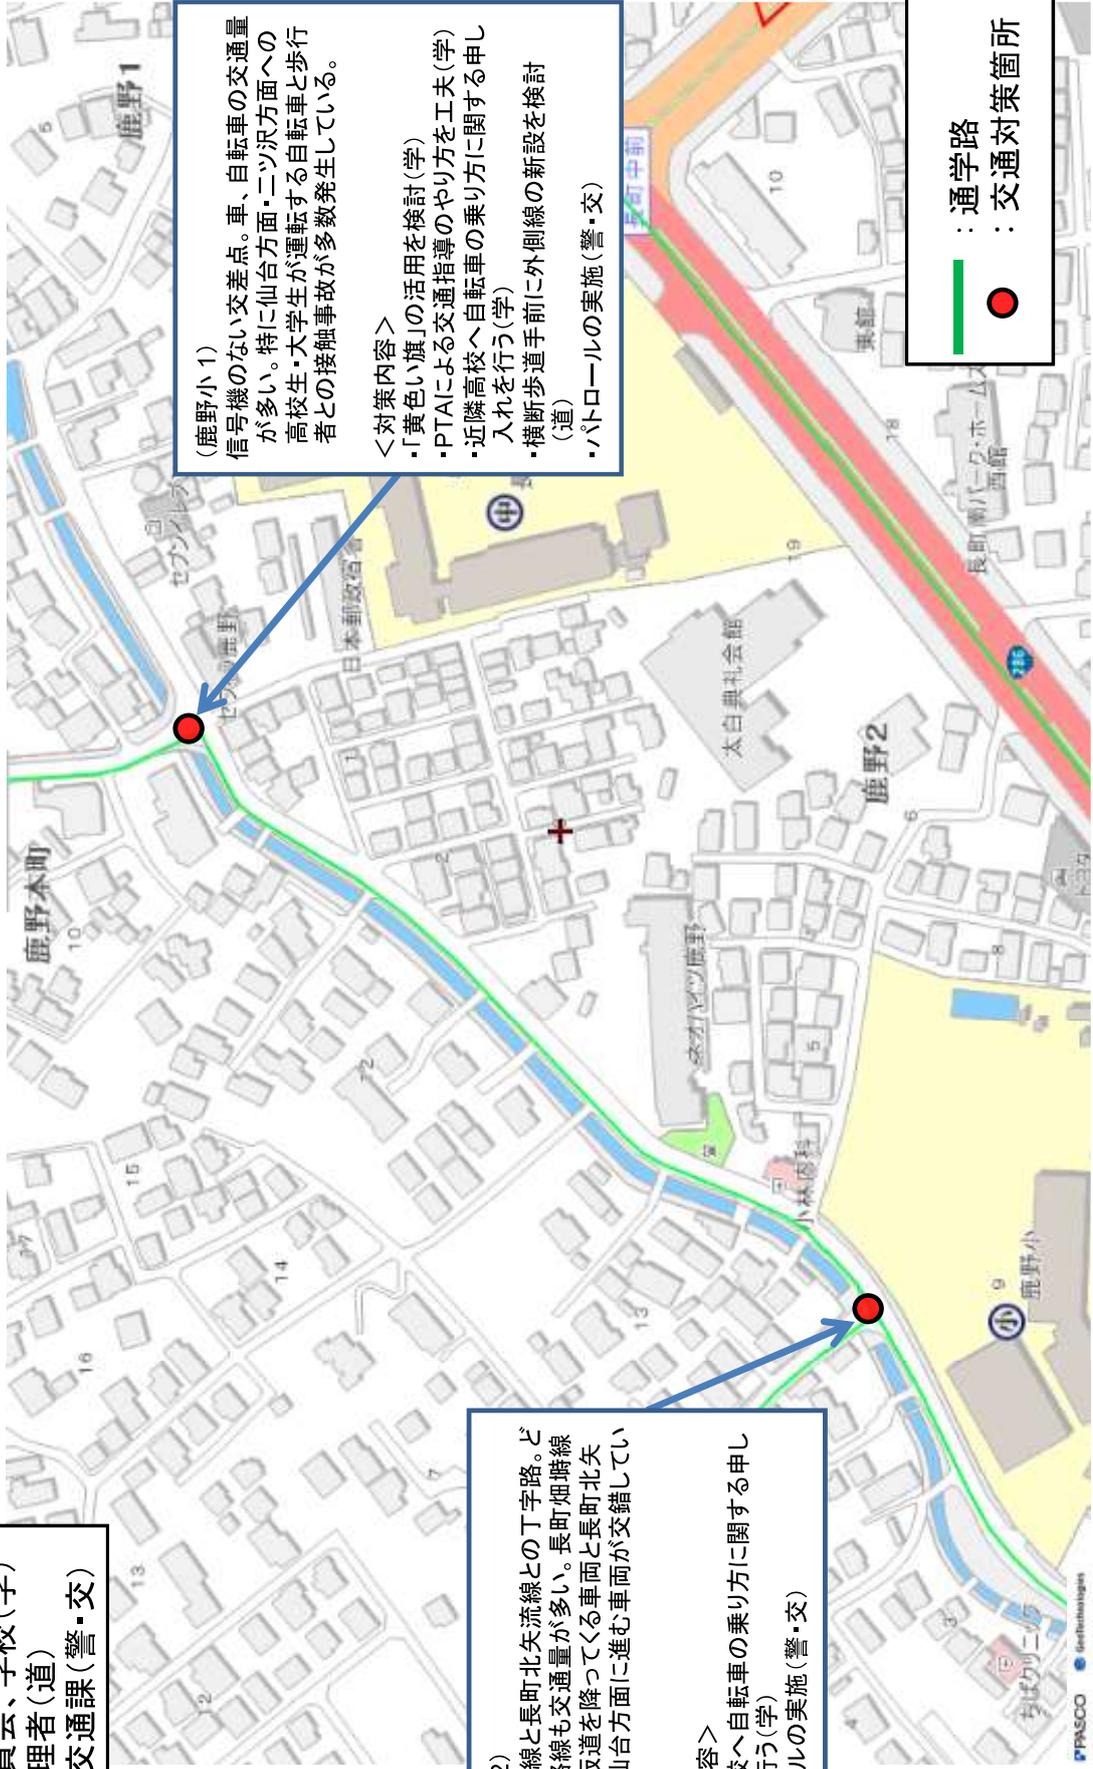
信号機のない交差点。車、自転車の交通量が多い。特に仙台方面・二ツ沢方面への高校生・大学生が運転する自転車と歩行者との接触事故が多数発生している。

長町畑崎線と長町北矢流線との丁字路。どちらの路線も交通量が多い。長町畑崎線の急な坂道を降ってくる車面と長町北矢流線を仙台方面に進む車面が交錯している。

- ・「黄色い旗」の活用を検討(学)
- ・PTAによる交通指導のやり方を工夫(学)
- ・近隣高校へ自転車の乗り方に関する申し入れを行う(学)
- ・横断歩道手前に外側線の新設を検討(道)
- ・パトロールの実施(警・交)

- ・近隣高校へ自転車の乗り方に関する申し入れを行う(学)
- ・パトロールの実施(警・交)
