H26 中田小学校 通学路対策箇所図(2/2)

【対策検討メンバー】
 ・教育委員会、学校、PTA(学)
 ・道路管理者(道)
 ・警察署(警)

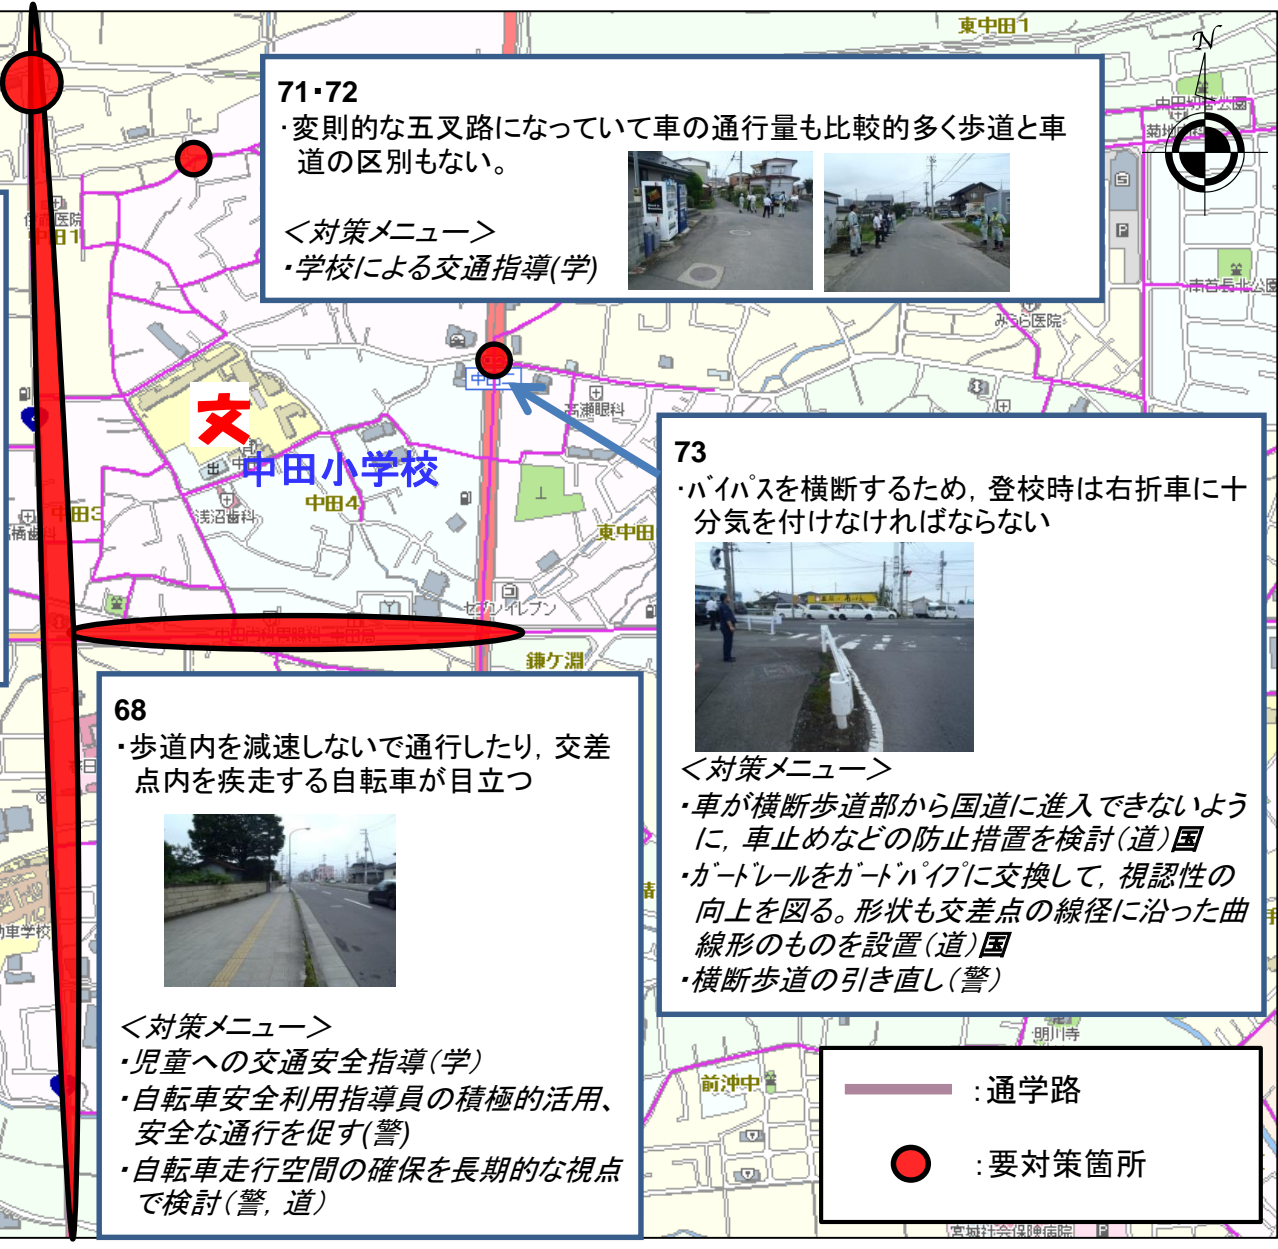
76
 ・暗くて見通しが悪く、交通量も多い

69
 ・自動車の通行量が多く歩道の幅員も狭い。
 ・歩道内を減速しないで通行したり、交差点内を疾走する自転車が目立つ

71・72
 ・変則的な五叉路になっていて車の通行量も比較的多く歩道と車道の区別もない。

73
 ・バイパスを横断するため、登校時は右折車に十分気を付けなければならない

68
 ・歩道内を減速しないで通行したり、交差点内を疾走する自転車が目立つ

＜対策メニュー＞
 ・ボックス内の照明を全箇所点灯するよう実施。
 薄暗時の状況を確認し、対策案の検討
 (道)国

＜対策メニュー＞
 ・学校による交通指導(学)
 ・自転車安全利用指導員の積極的活用、安全な通行を促す(警)

＜対策メニュー＞
 ・学校による交通指導(学)

＜対策メニュー＞
 ・車が横断歩道部から国道に進入できないように、車止めなどの防止措置を検討(道)国
 ・ガードレールをガードパイプに交換して、視認性の向上を図る。形状も交差点の線径に沿った曲線形のものを設置(道)国
 ・横断歩道の引き直し(警)

＜対策メニュー＞
 ・児童への交通安全指導(学)
 ・自転車安全利用指導員の積極的活用、安全な通行を促す(警)
 ・自転車走行空間の確保を長期的な視点で検討(警、道)
