第6章 事後調査の結果

6.1 土壌汚染（切土・盛土・掘削等に伴う土壌汚染）

6.2 植物（移植個体の生育状況）

6.3 動物

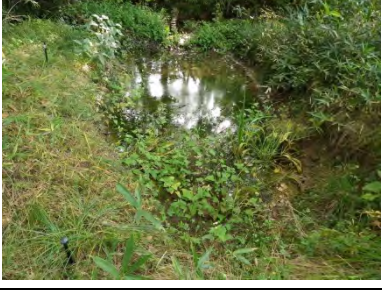
イトモの生育を確認できなかった。	<p><水の流入状況> 流入水路から池への水の流入がわずかにみられた。</p> <p><池の水深> 水深は 15cm 程度であった。</p> <p><池の状況> 周辺部から侵入した草本類が繁茂し、池の開放水面の面積が減少した。</p>
	平成 24 年 5 月 31 日

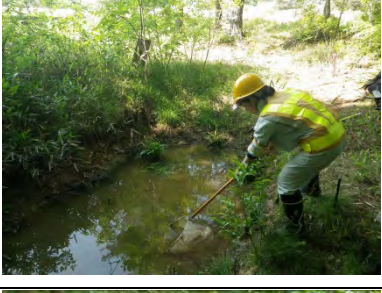
イトモの生育を確認できなかった。	<p><水の流入状況> 流入水路から池への水の流入がわずかにみられた。</p> <p><池の水深> 水深は 18cm 程度であった。</p> <p><池の状況> 池にはアオミドロ類が繁茂していたため、アオミドロ類の除去作業を実施した。また、周辺部から侵入した草本類が繁茂していた。</p>
	平成 24 年 7 月 27 日

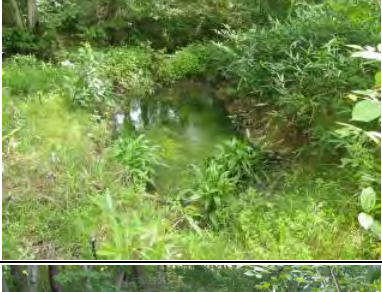
イトモの生育を確認できなかった。	<p><水の流入状況> 流入水路から池への水みちを形成した。</p> <p><池の水深> 水深は 12cm 程度であった。</p> <p><池の状況> 池にはアオミドロ類が繁茂していたため、アオミドロ類の除去作業を実施した。また、周辺部から侵入した草本類が繁茂していた。</p>
	平成 24 年 9 月 1 日

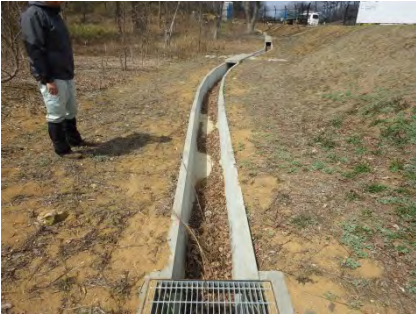
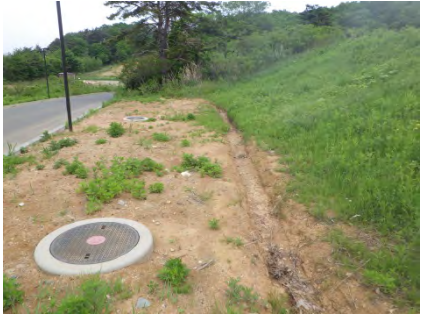
表 6-41 U字溝等の確認状況

<p>U字溝（既設） [撮影日：平成 28 年 4 月 1 日]</p>	<p>仮設水路 [撮影日：平成 29 年 5 月 24 日]</p>	<p>仮設水路 [撮影日：平成 29 年 5 月 24 日]</p>

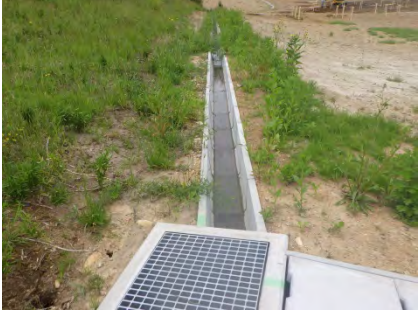
<p>U字溝（既設） [撮影日：平成 29 年 5 月 24 日]</p>	<p>U字溝（新設） [撮影日：平成 29 年 5 月 24 日]</p>	<p>U字溝（新設） [撮影日：平成 29 年 5 月 24 日]</p>

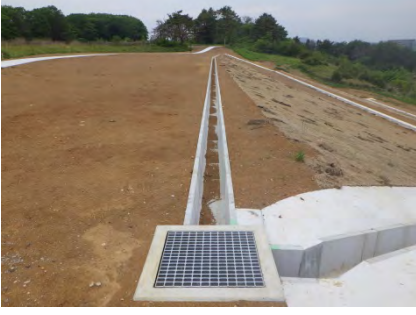
<p>U字溝（新設） [撮影日：平成 29 年 5 月 24 日]</p>	<p>U字溝（既設） [撮影日：平成 29 年 5 月 29 日]</p>	<p>U字溝（既設） [撮影日：平成 29 年 5 月 29 日]</p>
