仙台市新墓園建設事業（第2期）に係る
環境影響評価事後調査報告書（第4回）

平成26年3月～平成27年3月調査結果

平成27年3月

仙 台 市

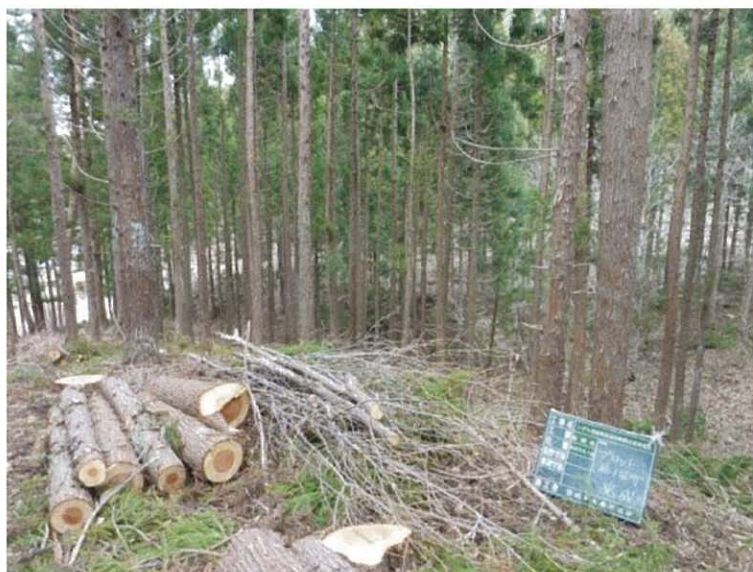
写真 7-5 間伐及び集積の状況（平成 26 年 11 月 19 日撮影）

生態系への影響や廃棄物発生量、温室効果ガスの低減のため、残置森林において除間伐及び下刈りを実施するとともに、除間伐材を森林内に集積し、小動物の生息場所を創出した。

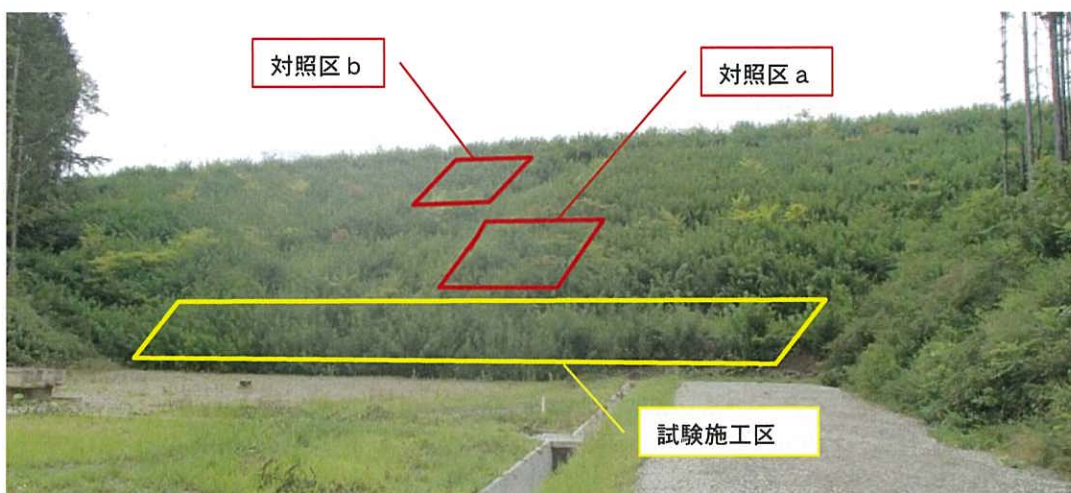
写真 7-6 盛土法面の現状及び試験施工区等の位置（平成26年8月8日撮影）

外来種の被度は、クリーピングレッドフェスクとレッドトップは全ての施工区で「+」、バミューダグラスは「消失」であり、施工区の間での大きな差異は見られなかった。対照区はいずれもクリーピングレッドフェスクとレッドトップが「1」、バミューダグラスは「消失」であり、施工区と対照区では施工区の方が低い被度となっている傾向が見られた。

以上のように、各施工区の外來種の被度に差異が見られなかったことから、覆土厚が異なっても同程度に外来種の生育が抑制されることを確認した。一方、覆土を行わない対照区においても、在来種が高い被度で生育しており、外来種の被度が低下していることを確認した。

この助言から、生育条件の改善により埋土種子からの発芽が期待されることから、表土を活用した覆土が現地生育種による緑化に効果的であると判断した。そこで、評価書の緑化計画のとおり盛土法面全面に表土を活用した覆土を実施する。

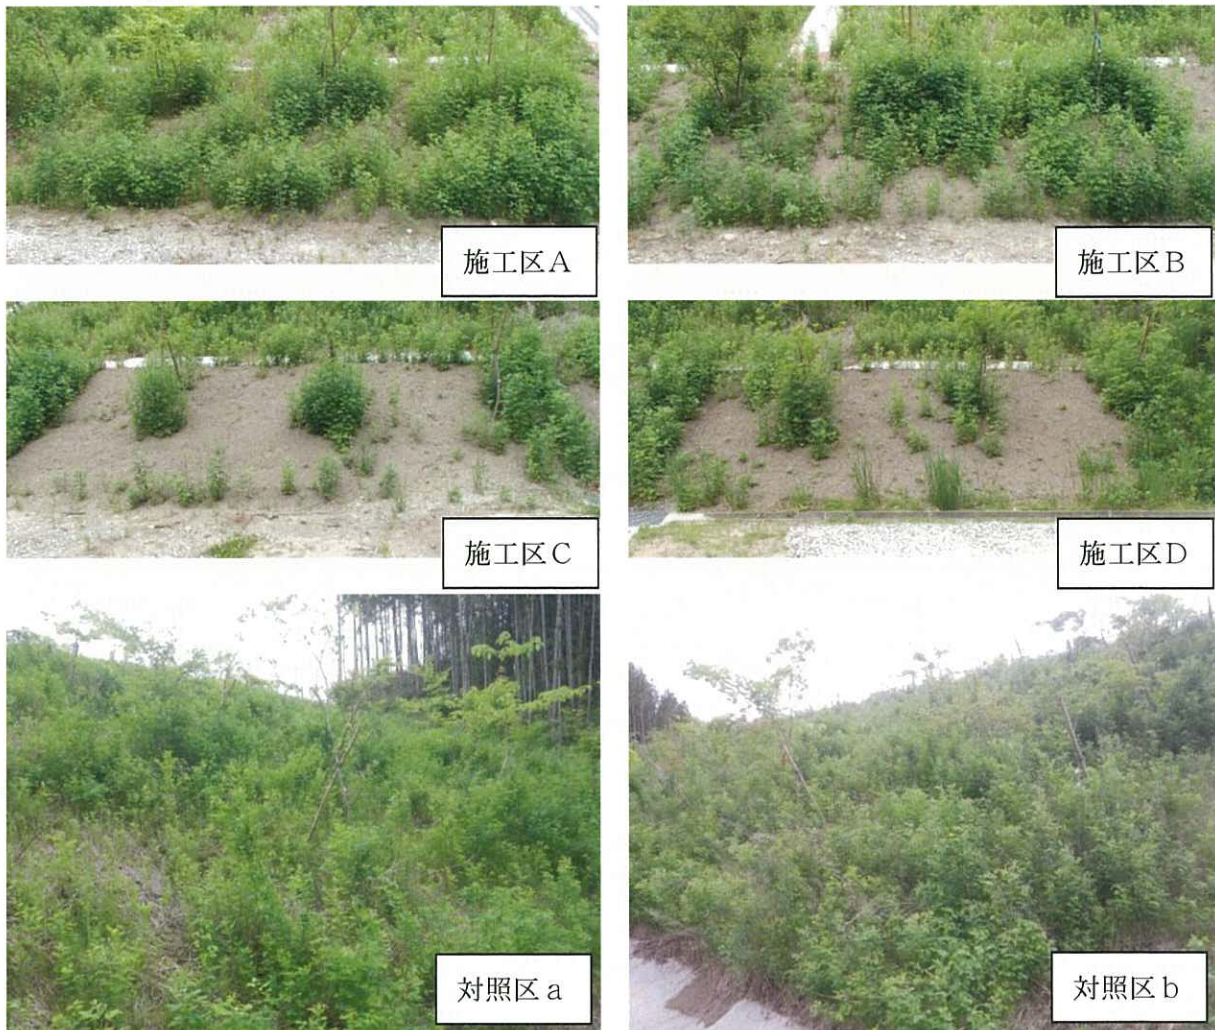
写真 7-7 試験施工区の状況 (平成 26 年 6 月 5 日撮影)

各施工区に試験孔を 4 箇所設置し、表土厚を測定した結果、どの施工区も約 3cm であった。外観的にも表土が流出していると判断される箇所はなく、覆土厚の違いによる表土流出に差異は見られなかった。

各施工区の表土厚はいずれも約 3cm であり、施工時の厚さから変化が見られなかったことから、覆土厚の違いや安定剤の使用の有無による表土流出の差異がないことを確認した。
