表-24 植栽樹木の生育状況調査結果(24)

所在地	宮城県仙台市青葉区一番町1-9-1
名称	仙台一番町プロジェクト
用途	事務所・物販店舗・飲食店・診療所(患者の収容施設無し)・ホテル・自動車庫
構造	鉄筋コンクリート造・鉄骨鉄筋コンクリート造・鉄骨造
階数	地上37階 地下2階
延床面積	125295.96m <sup>2</sup>

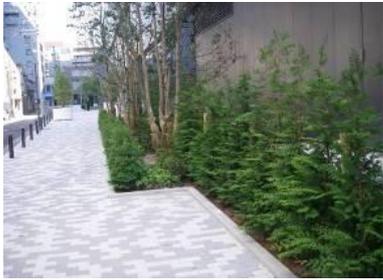
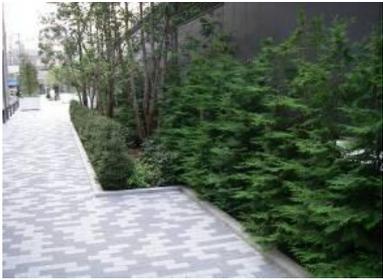
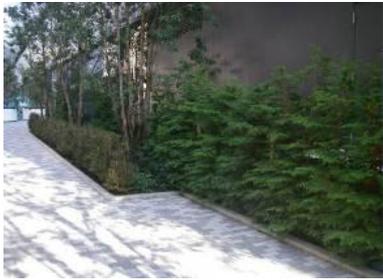
生育状況	良好	良好	良好
詳細	活着状態は良好である。	生育状態は良好である。	一部に葉の変色を確認したが、生育状態は良好である。

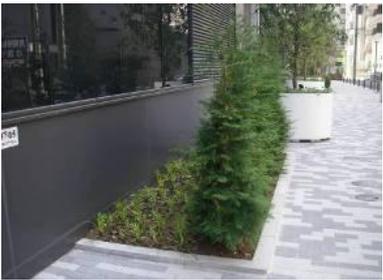
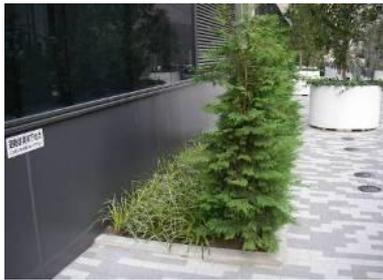
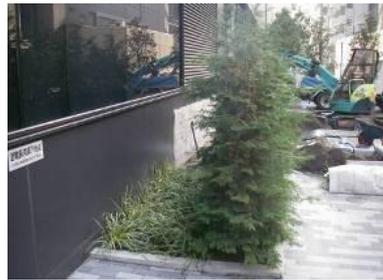
地被2(フイリヤブラン)			
調査時期	春季	夏季	秋季
写真

生育状況	良好	良好	良好
詳細	活着状態は良好である。	生育状態は良好である。	一部に葉の変色を確認したが、生育状況は良好である。
地被3(カンツバキ)			
調査時期	春季	夏季	秋季
写真

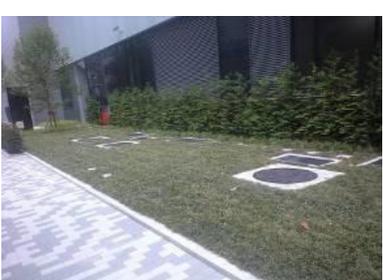
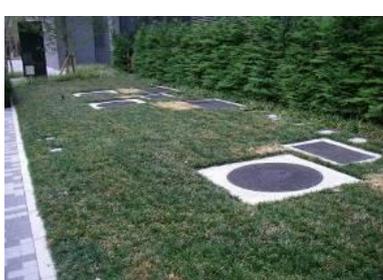
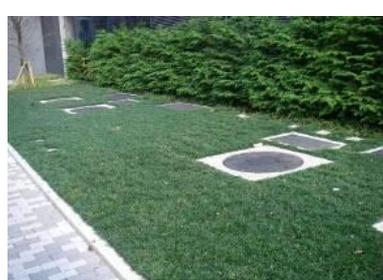
生育状況	正常	やや不良	正常
詳細	活着状態はおおむね良好である。	一部に葉の変色を確認した。	夏季調査時に見られた葉の変色は確認されず、生育状態は良好である。

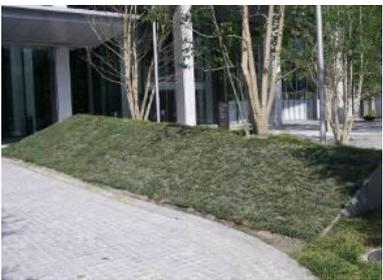
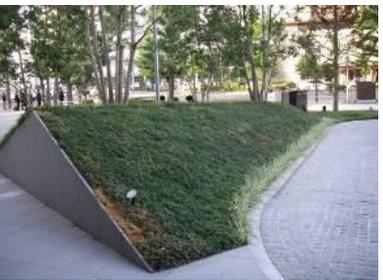
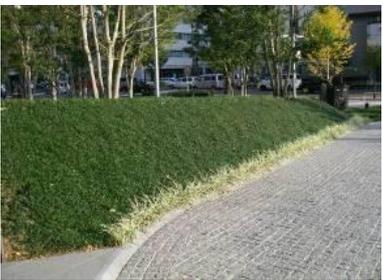
生育状況	正常	やや不良	正常
詳細	活着状態はおおむね良好である。	一部に葉の変色を確認した。	夏季調査時に見られた葉の変色は確認されず、生育状態は良好である。

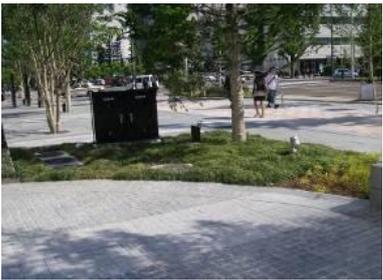
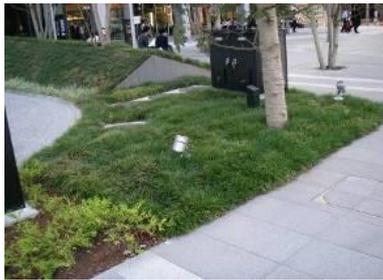
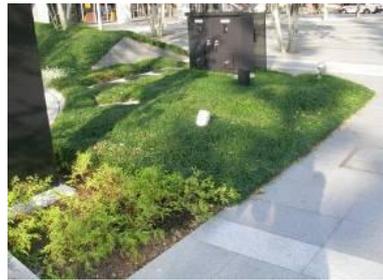
地被 14(フッキソウ、フィリフェラ・ホレア)			
調査時期	春季	夏季	秋季
写真

生育状況	正常	やや不良	正常
詳細	活着状態はおおむね良好である。	一部に葉の変色を確認した。	夏季調査時に見られた葉の変色は確認されず、生育状態は良好である。
地被 15(ハイビェクシシ「フルカーペット」)			
調査時期	春季	夏季	秋季
写真

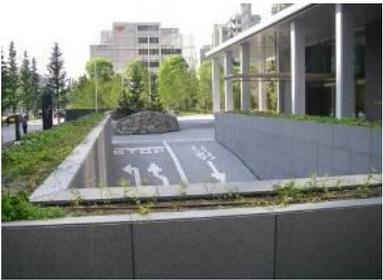
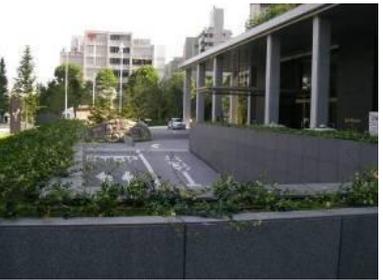
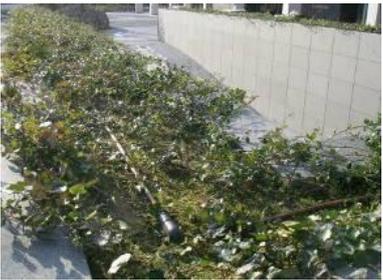
地被 17 (ヘデラ「ヘリックス」)			
調査時期	春季	夏季	秋季
写真

生育状況	やや不良	やや不良	やや不良
詳細	正常な状態に比べて、葉量が少ない状態である。 散水パイプが設置されている。	春季調査時に比べて、葉量が増加したが、依然としてまばらな状態である。 テイカカヅラの開花を確認した。	キジタの紅葉ではない葉の変色を確認した。
地被 18 (ハイビヤクシ「フルカーペット」)			
調査時期	春季	夏季	秋季
写真

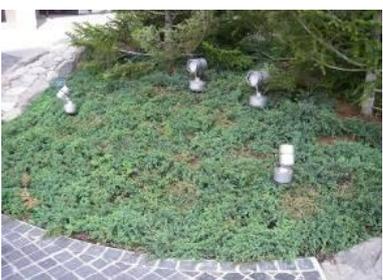
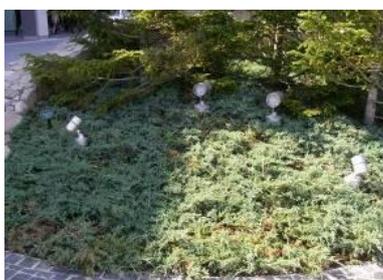
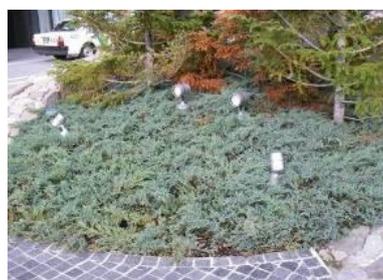
生育状況	やや不良	やや不良	やや不良
詳細	葉の変色を確認した。	葉の変色を確認した。	葉の変色を確認した。
地被 19 (ハイビヤクシ「フルカーペット」)			
調査時期	春季	夏季	秋季
写真

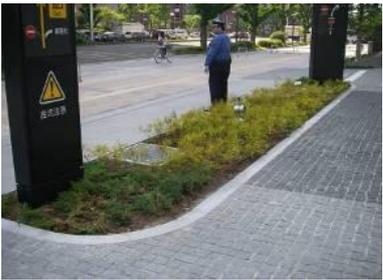
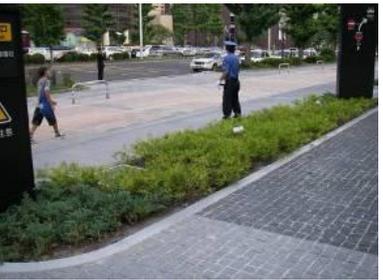
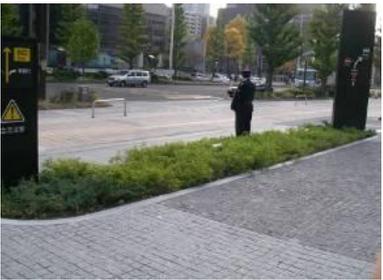
地被 20 (フィリフェラ・オーレア)			
調査時期	春季	夏季	秋季
写真

生育状況	やや不良	正常	正常
詳細	葉の先枯れを確認した。	春季調査時に見られた葉の変色は確認されず、生育状態はおおむね良好である。	生育状態はおおむね良好である。
地被 21 (ハイビヤクシ「フルカーペット」)			
調査時期	春季	夏季	秋季
写真
