(2) 植生調査

2. 仮設道路（竜の口橋梁）の調査

3. 本設道路（（仮称）動物公園駅前広場）の調査

第3節 動物・生態系調査

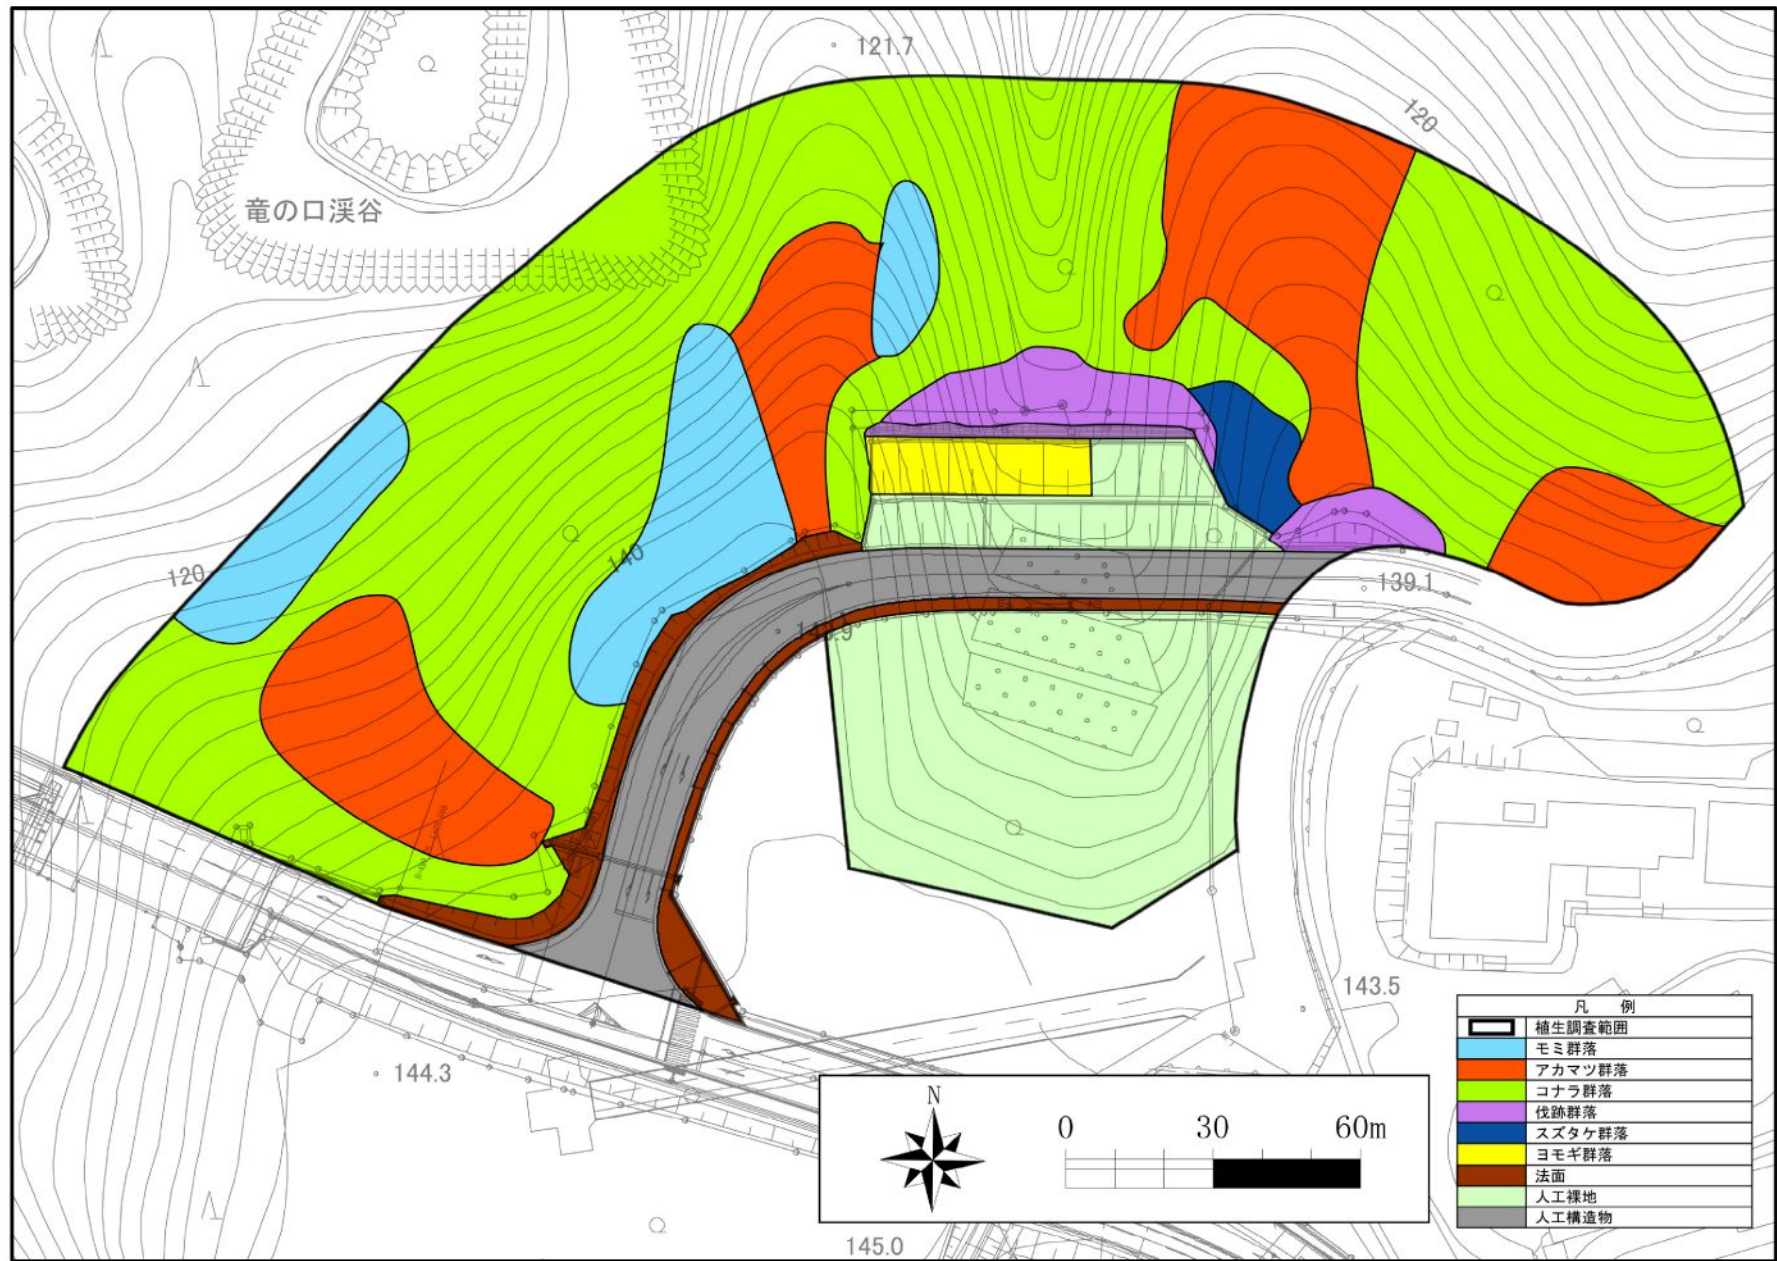
図 6.2.1-2 現存植生図 (取付道路)

事後調査報告書（第 1 回）の工事前調査では、評価書で注目すべき植物群落として選定された、アカシデ群落、コナラ群落、アカマツ群落が確認されていたが、アカマツ群落については、取付道路南側の生育箇所が工事による改変で人工裸地となった。取付道路北側の竜の口溪谷側の斜面においては、工事前の調査時と同様にアカマツ群落が追認された。

コナラ群落※については、今回の調査でも大きな変化がなく追認された。

以上のことから、周辺植生については、取付道路の工事による人工裸地の改変以外に大きな変化は生じていないものと考えられる。

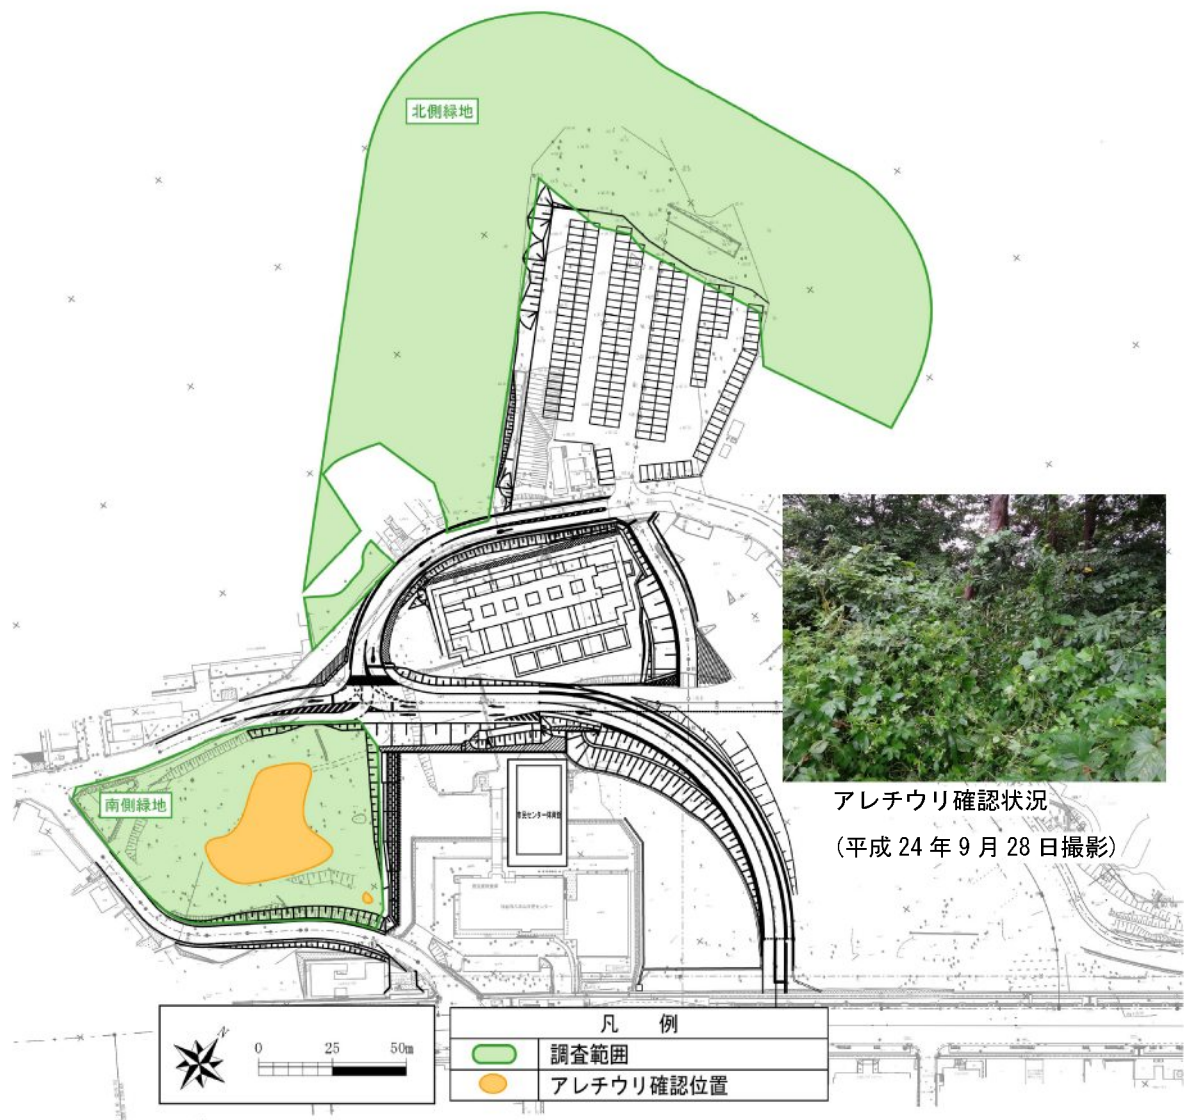
図 6.2.3-1 アレチウリ確認地点

なお、巡回時に特定外来生物[※]の生育が確認された場合には個体の除去を行うこととしており、8月及び9月の巡回調査においては、南側緑地においてアレチウリの生育が確認されたため、これらの確認個体の除去を行った。アレチウリの確認地点を図 6.2.3-1 に示す。
