6. 事後調査の結果

6.1. 大気質

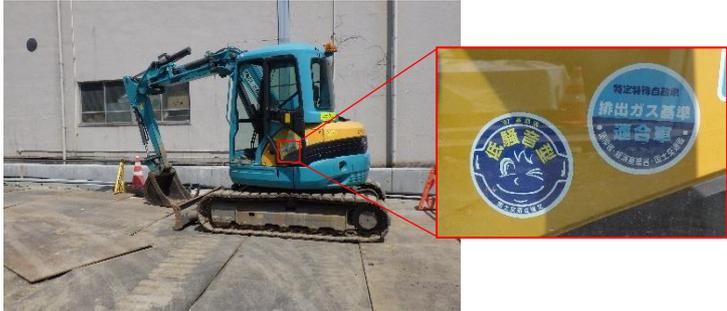
排出ガス対策型建設機械（令和4年4月19日撮影）
工事用車両・重機の一時的な集中を抑制する為、工事工程の平準化を図り、各棟の搬出入調整会議を実施する。	工事計画の策定にあたっては、全体工程を踏まえつつ、毎日の朝礼、協力会社との作業打合せ、各棟の搬出入調整会議において工程管理を行い、可能な限り工事用車両及び重機等が特定の場所、日、時間帯に集中しないよう平準化に努めている。
工事期間中は、外部足場設置の上、外周部に防音シートを設置することで、粉じんの飛散を抑制する。	工事期間中は、外部足場設置の上、外周部に防音シートを設置することで、粉じんの飛散を抑制している。

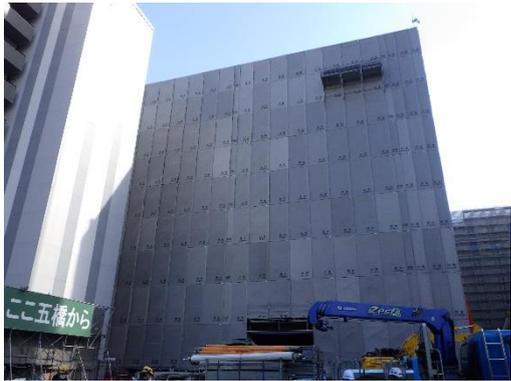
防音シート設置状況（令和4年2月25日撮影）
既存建築物の地下階を本事業の地下構造として有効活用することにより、掘削工事を最小限にし、掘削に伴う環境影響の低減に努める。	既存建築物の地下階を本事業の地下構造として有効活用することにより、掘削工事を最小限にし、掘削に伴う環境影響の低減に努めた。

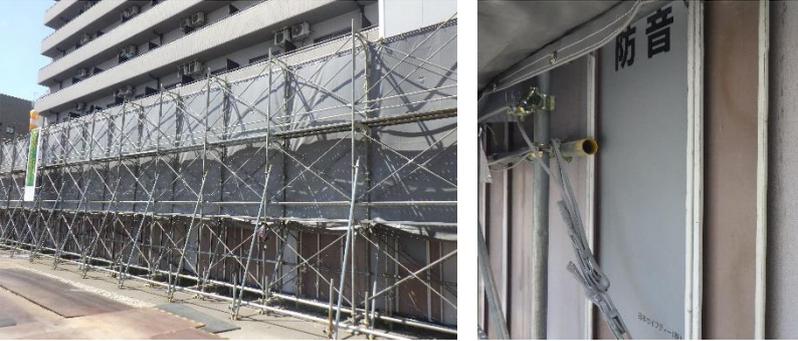
仮囲い・防音パネル設置状況（令和2年5月27日撮影）

排出ガス対策型建設機械（令和4年4月19日撮影）
工事用車両・重機の一時的な集中を抑制する為、工事工程の平準化を図り、各棟の搬出入調整会議を実施する。	「6.1. 大気質」の表 6.1-12 に示すとおりである。
対象事業計画地の外周には、仮囲い（高さ 3.0m）を設置し、騒音の低減を図る。	対象事業計画地の外周に仮囲いを設置した。計画地北側のマンション付近では仮囲いの高さを最大 5.0m とし、防音パネルを設置した。

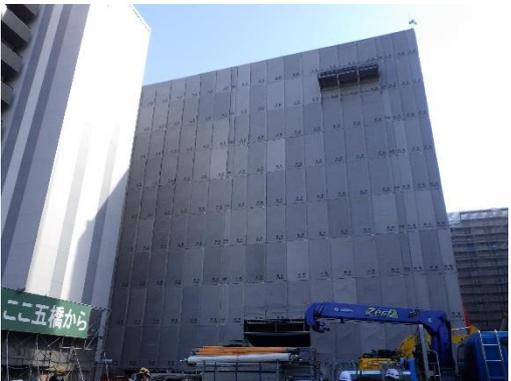
<p>防音シート設置状況（令和4年2月25日撮影）</p>
<p>既存建築物の地下階を本事業の地下構造として有効活用することにより、掘削工事を最小限にし、掘削に伴う環境影響の低減に努める。</p>	<p>「6.1. 大気質」の表 6.1-12 に示すとおりである。</p>
<p>低騒音工法の選択、建設機械の配置への配慮等、適切な工事方法を採用する。</p>	<p>建設機械の配置に配慮し、低騒音工法の採用ならびに騒音への配慮に努めている。</p> <p>低騒音工法として、解体建物の外壁を残し、内側を先行解体することにより、騒音の拡散防止を行った。また、解体重機の稼働音発生個所に吸音材を巻き付けて防音措置を行った。</p>

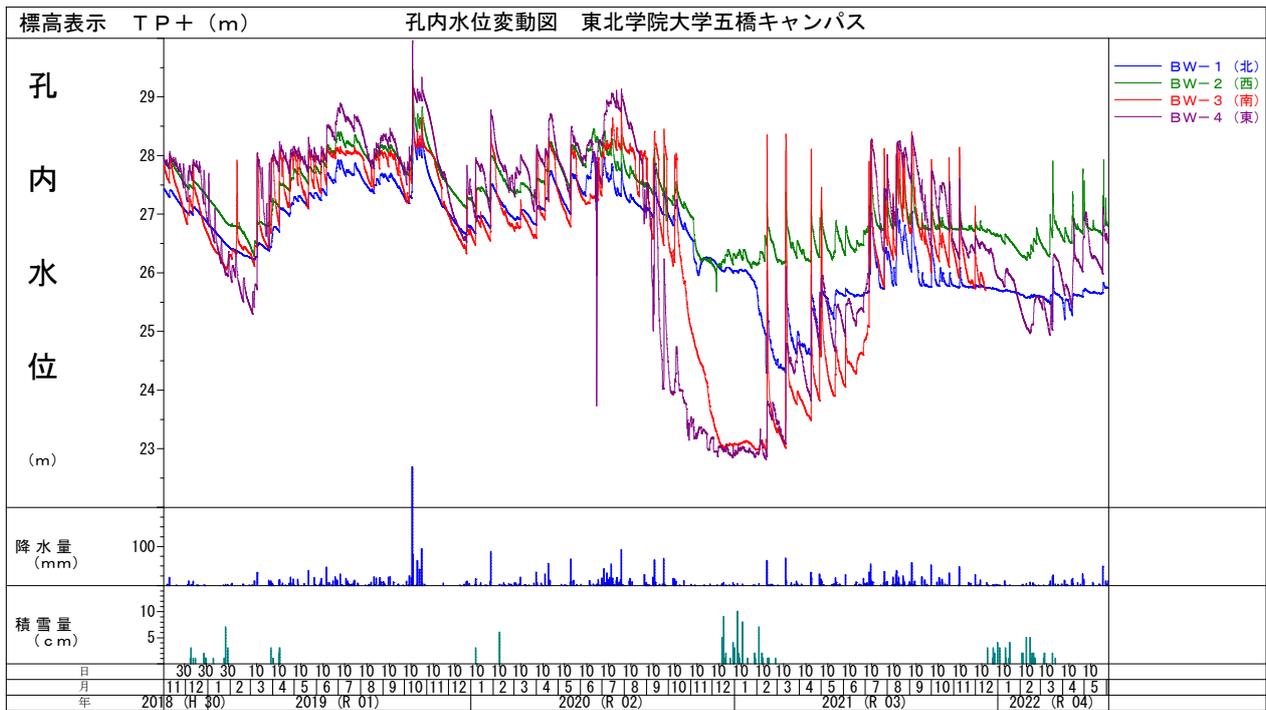
図 6.4-2 地下水位の変動

観測期間中の地下水位は、観測孔 1 では TP+24.28m～+29.16m, 観測孔 2 では TP+25.67m～+29.46m, 観測孔 3 では TP+22.97m～+29.22m, 観測孔 4 では TP+22.81m～+29.96m で推移した。

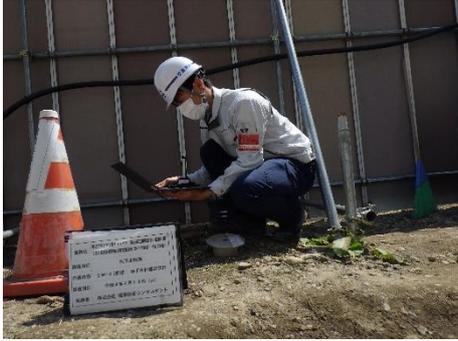
地下水位の観測状況（令和 4 年 4 月 19 日撮影）
地層の不連続性や地下水の流動による影響等、何らかの特別な理由で地下水位への影響、著しい地盤沈下・変状が認められた場合は、原因究明と必要に応じて適切な対策を講じる。	地下水位の変化は概ね降雨に連動していたが、基礎工事において事業地南部及び東部の地下水位の低下が見られた。このことから、地盤沈下が生じていないか確認するため、水準測量を実施し、問題ないことを確認した上で工事を慎重に進めている。掘削工事が終了した令和 3 年 2 月以降は、埋め戻しにより地下水位は徐々に回復し、令和 4 年 6 月現在、概ね元の水準まで回復している。工事により地下水位観測孔がすべて撤去され、地下水位観測が計画よりも早く終了となることから、水準測量を追加で実施し、地下水位低下による地盤沈下が生じていないかを確認する。なお、これまでに周辺から地下水位及び地盤沈下に関する苦情等は寄せられていない。

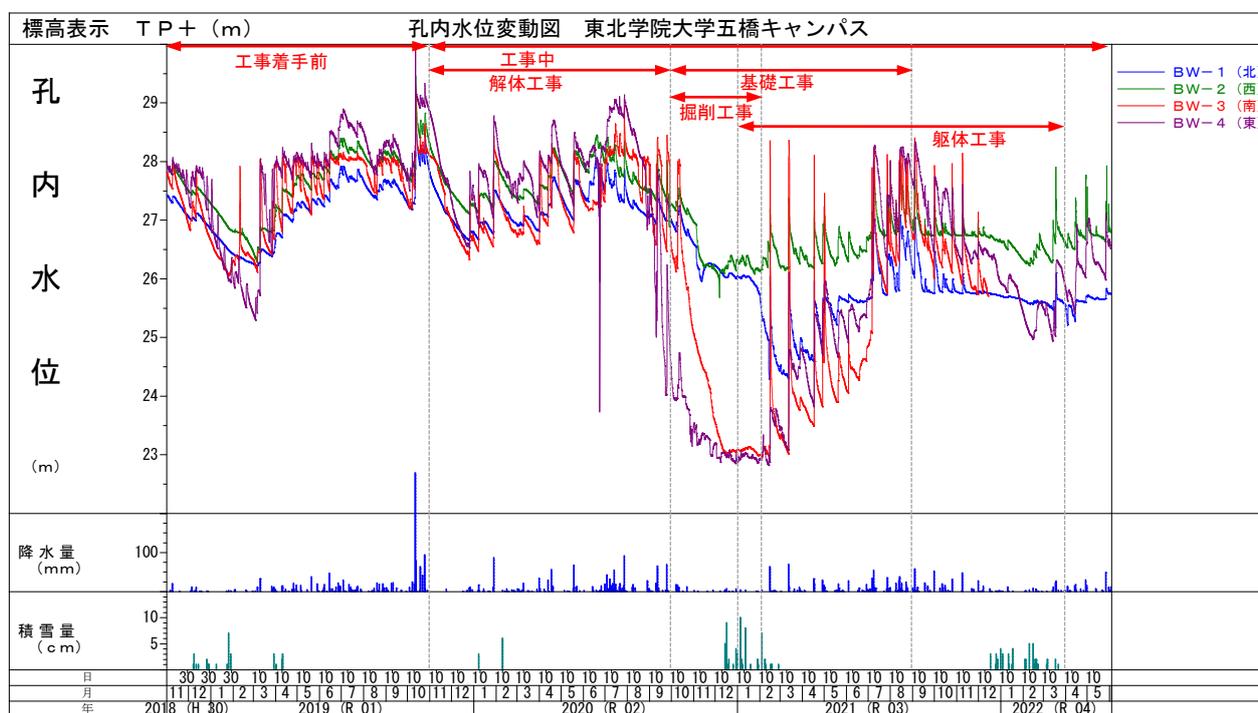
図 6.4-3 工事着手前の地下水位観測結果と事後調査結果の比較

事後調査結果は工事着手前と比較し、最高水位、最低水位及び平均水位が低下している。特に、基礎工事（令和2年10月頃）以降は水位が低下しており、全ての観測孔において工事着手前より低い水位となっている。基礎工事終了後は、各観測孔の水位は徐々に回復しているものの、BW-1は工事着手前より水位が低い状態となっている。BW-1周辺では、新たに地下構造物が建設されたため、観測孔付近における地下水の流れが変化した可能性があるほか、基礎工事前と比較して降水量が少ないことが要因だと考えられる。ただし、調査期間全体において降雨と連動した水位の上昇は確認されている。

継続的な地下水位観測の結果、地下水位の変化は概ね降雨に連動していたが、基礎工事開始後に一時的な地下水位の低下が見られた。地下水位は難透水層（岩盤）以深までは低下しないものと予測していたが、掘削深付近までの低下が確認された。基礎工事開始後における地下水位低下の経過として、地下部の工事に伴い地下水位が一時的に掘削深付近まで低下し、その後、埋め戻し及び地下躯体工事の進行とともに少しずつ地下水位が安定してきたことから、掘削工事による影響の可能性は否定できない。なお、水準測量を実施し地盤沈下が生じていないことを確認しており、広範囲への影響はなかったものと考えられる。本事業の実施にあたっては旧仙台市立病院の地下構造物を地下躯体として活用しながら工事を行っていること、また地下水位観測孔と地下掘削範囲や既存地下構造物が近接していることから、地下水位観測孔の設置付近においては地下水の流動の変化を受けやすい状況であった可能性が考えられる。工事着手前においても、地下水の下流側に位置する計画地南部及び東部に位置する BW-3 及び BW-4 は地下水位の変動が大きく安定しない傾向が確認されていた。

本事業においては、環境保全措置として、既存建築物の地下階の有効活用により掘削量を低減するとともに、地下水位観測を継続して実施しており、事業地南部及び東部の地下水位の低下が見られた際は、地盤沈下の発生の確認を行った上で慎重に工事を進めていることから、工事に係る掘削及び建築物の建築による水象（地下水）への影響は、事業者の実行可能な範囲で低減されていると評価する。また、近隣住民から地下水に係る苦情は寄せられていない。工事により地下水位観測孔はすべて撤去されたものの、躯体工事は終了しており、今後、地下水位低下に影響すると考えられる工事の実施予定はない。ただし、地盤沈下へ影響する可能性があるため、工事後に水準測量を実施することで対応する。
