# IV 再発・類似事例の分析

## 【1】無線式心電図モニタの送受信機に関連した事例（第38回報告書）

## 【2】胃管の誤挿入に関連した事例（第43回報告書）

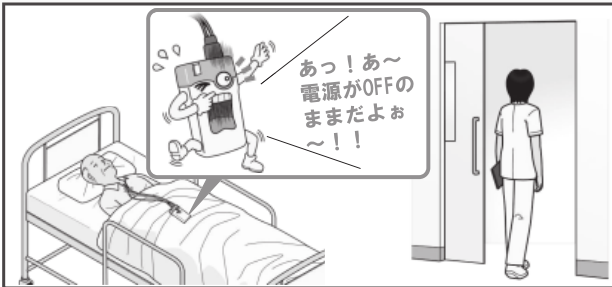
**4** 送信機の取扱い時の注意点（電源の入れ忘れ）

（事例4） 患者の清拭時、生体情報モニタや送信機のスイッチをOFFにしたが、清拭後にONにすることを忘れ、急変に気づくのが遅れた。

- 清拭などのケアのために、送信機等の電源をOFFにした場合、必ず電源をONにし、セントラルモニタ等にて波形等を確認すること。

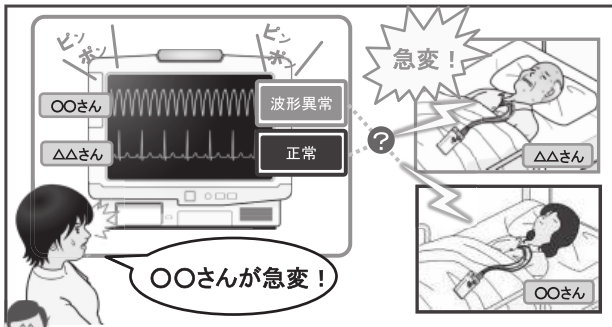
**5** モニタ設定に関する注意点

（事例5） 患者Aのモニタが波形異常を示していたため、確認したところ、患者Aと患者Bの送信機が入れ替わっていた。

- 送信機が装着された患者とセントラルモニタに設定された患者情報が正しいかを確認すること。

複数の送信機を取り扱う可能性があるため、患者ごとに設定するなどセントラルモニタの設定手順を確立することも重要です！

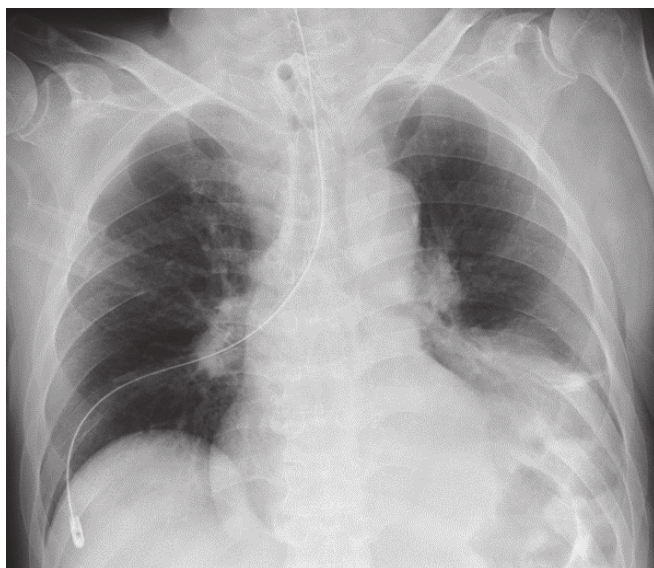
#### 〈参考〉胃管が誤挿入されているX線画像

報告された事例の中には、胃管が誤挿入されているX線画像を見たことがないため、X線画像を見ても誤挿入に気付かなかったことが背景・要因に記載されている事例もあった。事例が発生した医療機関のご協力により、胃管が誤挿入されているX線画像の写真を掲載する。このX線画像を見た医師は、右気管支に誤挿入されていることにすぐに気付いていた。上記の「胃管の走行確認のポイント」とともに、医療機関における教育などの参考にしていただきたい。
