第4節 植物

第5節 樹木・樹林

第7章 環境保全措置

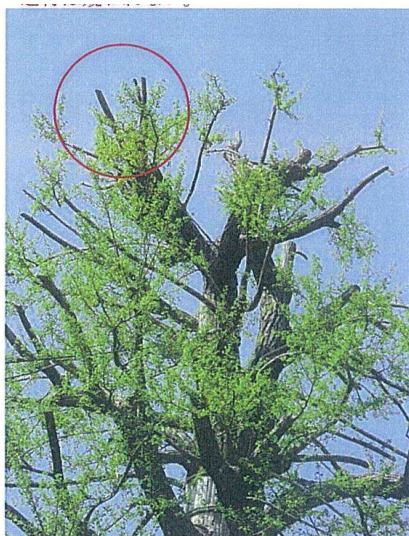
写真 6-5. 2 (2/2)
開葉期 (平成 24 年 5 月 11 日)
樹冠頂部に枯損部位が見えるが、枯損の進行は窺われない。

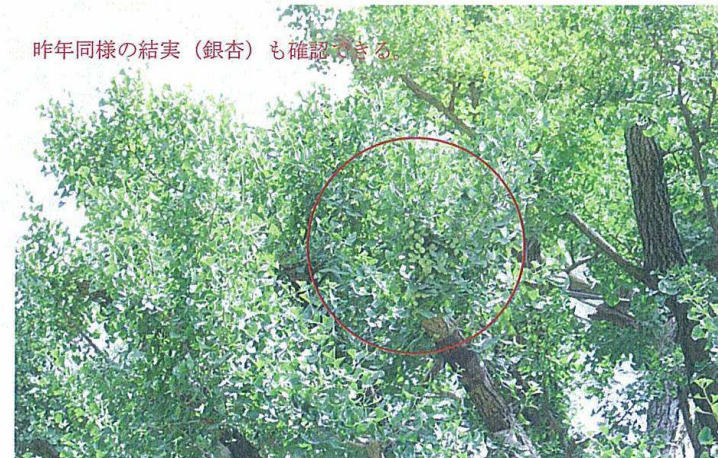
写真 6-5.3 (2/2)
盛葉期 (平成 24 年
8 月 9 日)
果実 (銀杏) の結実
が確認できる。

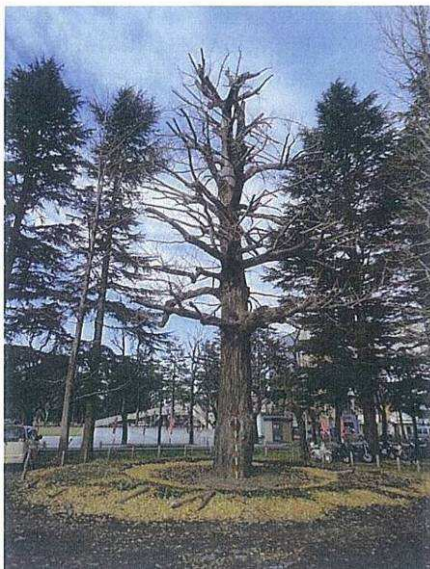
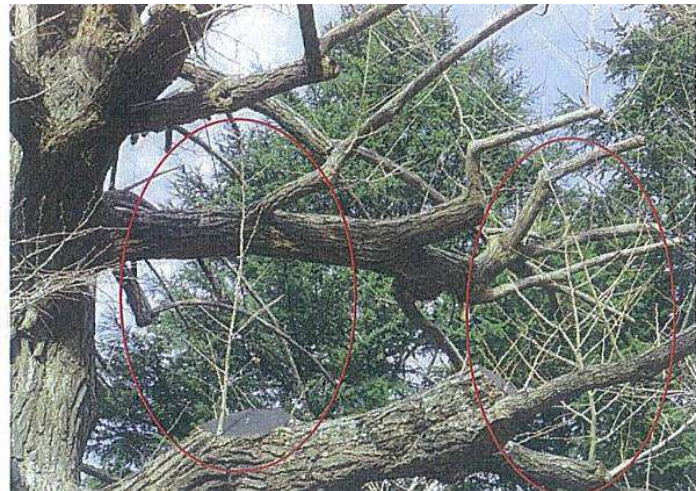
写真 6-5.5 落葉期（平成 24 年 12 月 18 日）

今冬期に剪定が行われ、新枝が伸長してきており、越冬芽も順調に形成されている。
