6.4. 水象（地下水）

工事着手前と工事中の地下水位観測結果の比較は表 6.4-9 及び図 6.4-3 に示すとおりである。

6.5. 地盤沈下

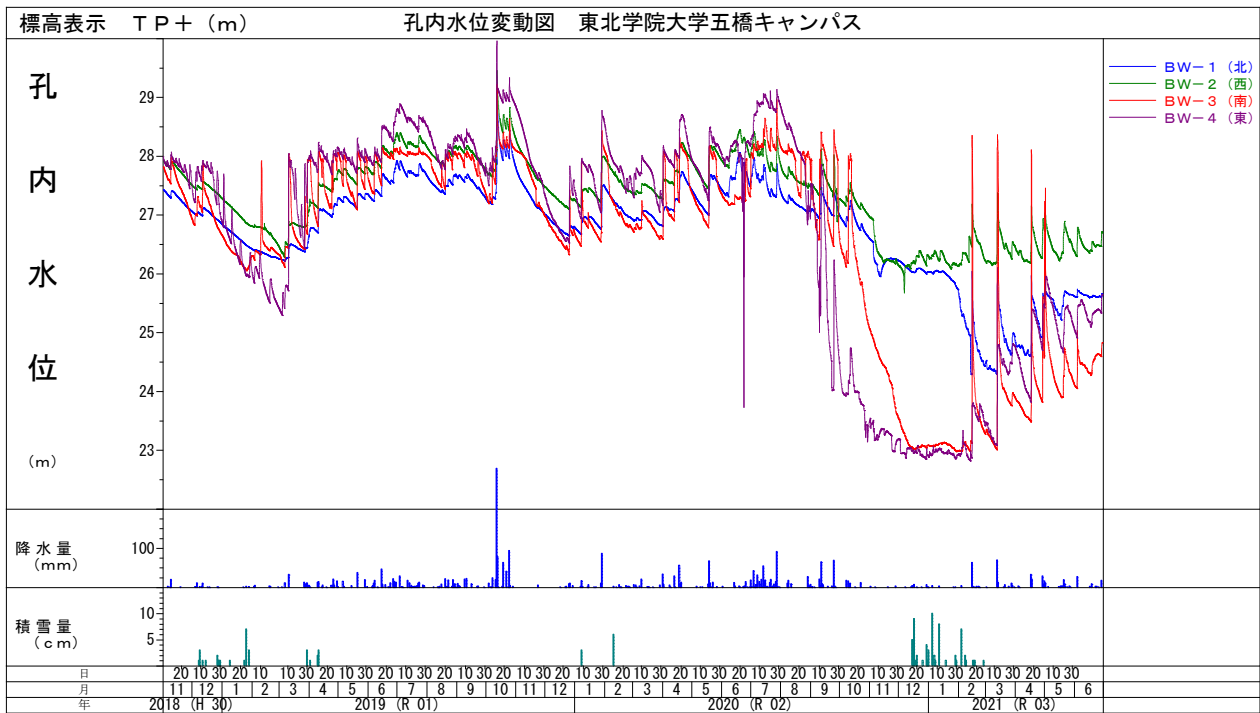
図 6.4-2 地下水位の変動

観測期間中の地下水位は、観測孔 1 では TP+24.28m～+29.16m, 観測孔 2 では TP+25.67m～+29.46m, 観測孔 3 では TP+22.97m～+29.22m, 観測孔 4 では TP+22.81m～+29.96m で推移した。

| 工事中の環境保全措置 | 環境保全措置の実施状況 |
|---|---|
| 地層の不連続性や地下水の流動による影響等、何らかの特別な理由で地下水位への影響、著しい地盤沈下・変状が認められた場合は、原因究明と必要に応じて適切な対策を講じる。 | 地下水位の変化は概ね降雨に連動していたが、基礎工事において事業地南部及び東部の地下水位の低下が見られたことから、地盤沈下が生じていないか確認するため、水準測量を実施し、問題ないことを確認した上で工事を慎重に進めている。なお、掘削工事が終了した令和 3 年 2 月以降は、埋め戻しにより地下水位は徐々に回復し、令和 3 年 7 月末現在、元の水準まで回復しており、これまでに周辺から苦情等は寄せられていない。 |

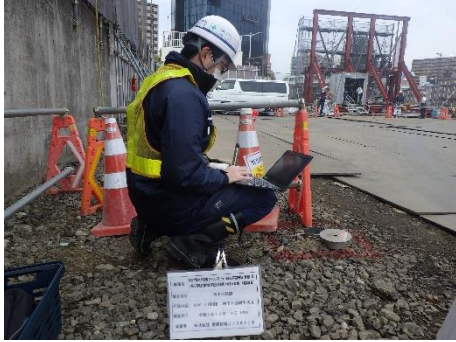
| 工事中の環境保全措置 | 環境保全措置の実施状況 |
|---|---|
| 工事に際しては、地下水位観測井により工事前・工事中の地下水位の状況を把握する。 | 工事開始前に地下水位観測井を場内 4 地点に設置し、工事着手前の平成 30 年 11 月より継続して地下水位観測を行っている。 地下水位の観測状況（令和 2 年 12 月 10 日撮影） |

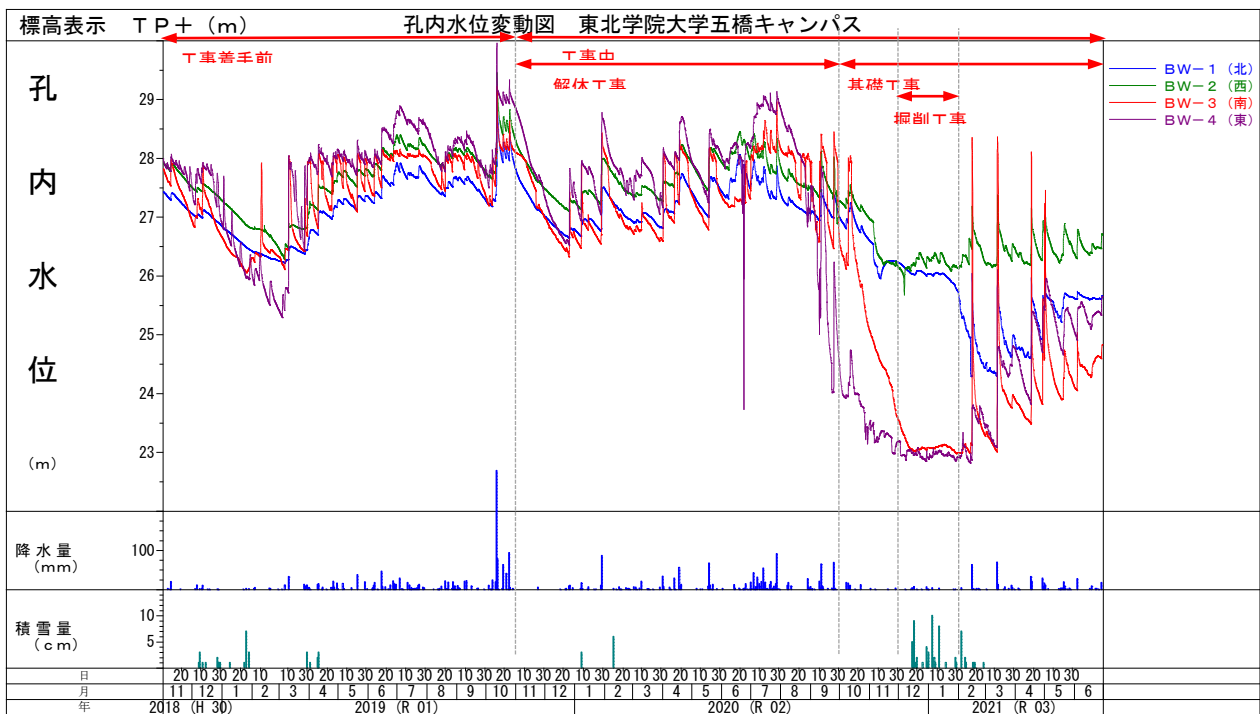
図 6.4-3 工事着手前の地下水位観測結果と事後調査結果の比較

事後調査結果は工事着手前と比較し、最高水位、最低水位及び平均水位が低下している。特に、基礎工事（令和 2 年 10 月頃）以降は水位が低下しており、全ての観測孔において工事着手前より低い水位となっている。ただし、降雨と連動した水位の上昇は確認されている。また、令和 2 年 6 月、BW-4 において一時的な低下が確認されたが、すぐに水位は回復した。

継続的な地下水位観測の結果、地下水位の変化は概ね降雨に連動していたが、基礎工事開始後に一時的な地下水位の低下が見られた。地下水位は難透水層（岩盤）以深までは低下しないものと予測していたが、掘削深付近までの低下が確認された。基礎工事開始後における地下水位低下の経過として、地下部の工事に伴い地下水位が一時的に掘削深付近まで低下し、その後、埋め戻し及び地下躯体の建設の進行とともに少しずつ地下水位が安定してきたことから、掘削工事による影響の可能性は否定できない。なお、水準測量を実施し地盤沈下が生じていないことを確認しており、広範囲への影響はなかったものと考えられる。本事業の実施にあたっては旧仙台市立病院の地下構造物を地下躯体として活用しながら工事を行っていること、また地下水位観測孔と地下掘削範囲や既存地下構造物が近接していることから、地下水位観測孔の設置付近においては地下水の流動の変化を受けやすい状況であった可能性が考えられる。工事着手前においても、地下水の下流側に位置する計画地南部及び東部に位置する BW-3 及び BW-4 は地下水位の変動が大きく安定しない傾向が確認されていた。

本事業においては、環境保全措置として、既存建築物の地下階の有効活用により掘削量を低減するとともに、地下水位観測を継続して実施しており、事業地南部及び東部の地下水位の低下が見られた際は、地盤沈下の発生の確認を行った上で慎重に工事を進めていることから、工事に係る掘削及び建築物の建築による水象（地下水）への影響は、事業者の実行可能な範囲で低減されていると評価する。また、近隣住民から地下水に係る苦情は寄せられていない。今後も地下水位観測を継続し、本事業に係る工事中の掘削及び建築物の建築による地下水位への影響についてモニタリングを実施する。
